# Tilstandsrapport

Folmovegen 35, 2150 ÅRNES

Befaringsdato: 05.09.2023

Autorisert foretak: Boligtaksering Oslo & Akershus AS

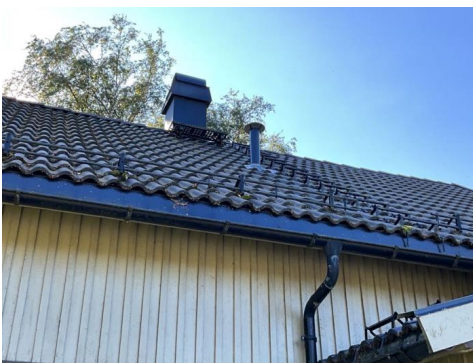
Saltak tekket med takstein.

- Mer enn halvparten av forventet brukstid er passert på taktekkingen.
- Mer enn halvparten av forventet brukstid er passert på undertak.
- Taktekkingen har mose og slitasje på grunn av elde.

Oppussing/rehabiliteringer må påregnes. Om oppussing ikke utføres kan ytterligere skader oppstå.

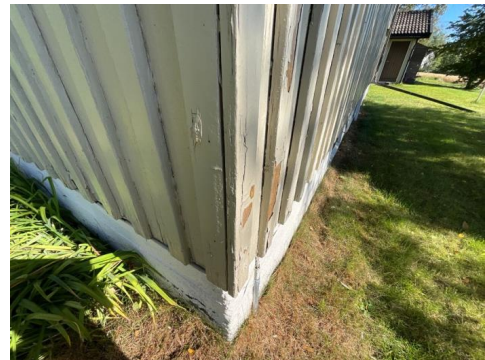
Bindingsversvegger over grunnmur med stående panel som værhud.

- Det er ingen eller liten lufting i nedre kant av kledning mot grunnmur.
- Det er påvist spredte råteskader i bordkledningen.

Stamme fra byggeår, eldre konstruksjon. Ved åpning av konstruksjoner kan det avdekkes ytterligere avvik.

- Det bør foretas tiltak for å bedre lufting av kledningen.
- Det er ikke behov for utbedringstiltak.
- Råteskadet trekledning må skiftes ut.
- Lokal utbedring må utføres.

Eldre stamme samt bordkledning, ved åpning av konstruksjoner kan det registreres ytterligere avvik. Oppussing/rehabiliteringer må påregnes. Om oppussing ikke utføres kan ytterligere skader oppstå.

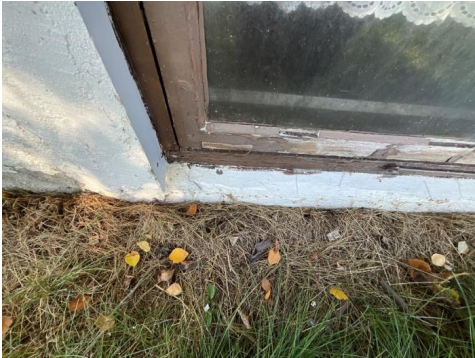
Vinduer med varerammer. 1+1 lags glass.

- Karmene i vinduer er slitte og det er sprekker i treverket.
- Det er påvist vinduer med fukt/råteskader.
- Det er påvist at enkelte vinduer er vanskelig å åpne/lukke.

- Det må påregnes noe vedlikehold og at enkelte vinduer må skiftes ut.
- Vinduer med råteskader må erstattes med nye.
- Det må foretas lokal utbedring.

Eldre vinduer, utskiftninger og oppussing må påregnes på sikt. Om oppussing ikke utføres kan ytterligere skader oppstå.

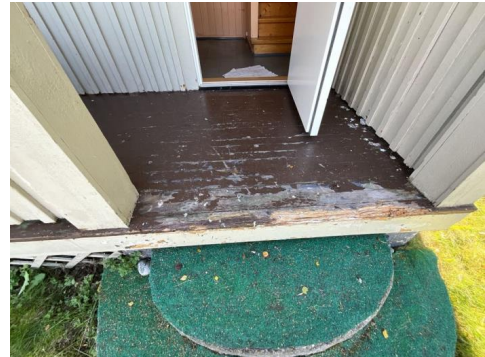
Overbygget terrasse på ca. 4 m<sup>2</sup> ved inngangsparti.

- Det er påvist andre avvik:
- Rekkverket er for lavt i forhold til dagens krav til rekkverkshøyder.

- Det må foretas tiltak for å lukke avviket.
- Det er ikke krav om utbedring av rekkverkshøyde opp til dagens forskriftskrav.

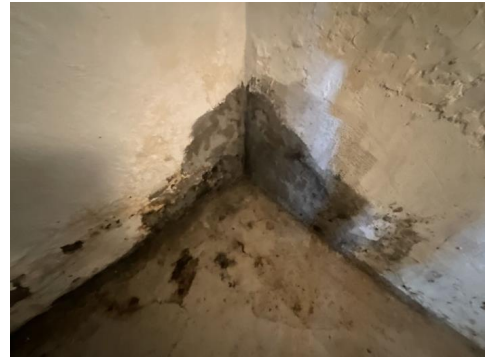
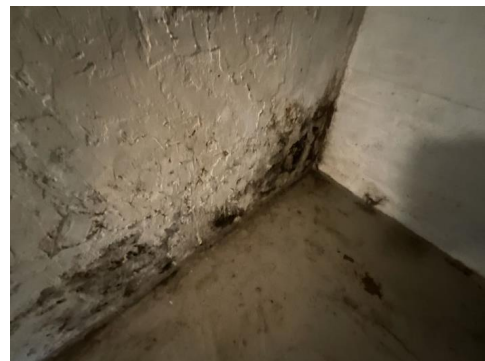
Hulltakning er ikke fysisk mulig, murvegger.

- Det er påvist indikasjoner på noe fuktgjennomtrenging i kjellergulv.
- Kjeller har ingen ventilering/luftgjennomstrømning.
- Det er påvist indikasjoner på noe fuktgjennomtrenging inn i kjellermur.
- Det er påvist synlig fuktighet på mur/gulv i kjeller.

- Det påviste fuktnivå gir grunn til å overvåke konstruksjonen jevnlig for å se utvikling over tid, og eventuelt foreta tiltak for å unngå fuktskader.
- Det må foretas tiltak for å redusere/begrense fuktgjennomtrenging inn i kjeller.
- Konstruksjonene må sikres mot råte, sopp og skadedyr.

Om man ikke utbedrer dette kan skaden kunne utvikle seg til større omfang. Oppussing/rehabiliteringer samt nærmere undersøkelser må påregnes.

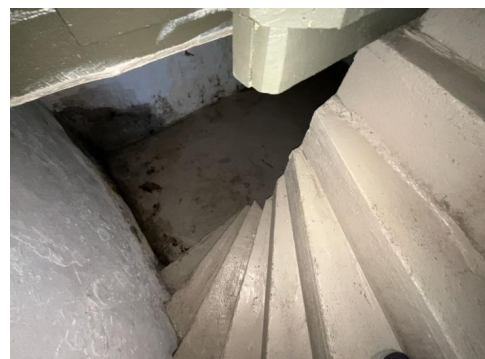
Betongtrapp til kjeller.

- Håndløper bør monteres, men det var ikke krav på byggetidspunktet.
- Rekkverk må monteres for å lukke avviket.
- Håndløper må monteres på vegg for å tilfredsstille krav på byggetidspunktet.

Sikring må monteres for å unngå skader ved fall.

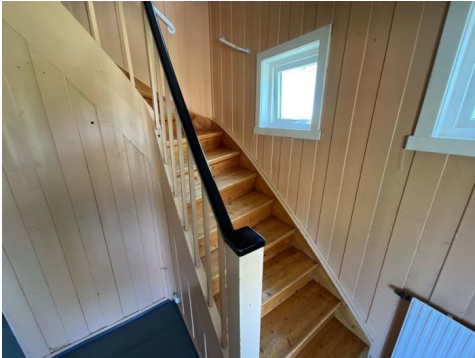
Malt innvendig tretrapp.

- Det mangler håndløper på vegg i trappeløpet.
- Åpninger i rekkverk er større enn dagens forskriftskrav til rekkverk i trapper.

Håndløper må monteres for å sikre trappebruk, skader kan oppstå om håndløper ikke er montert.

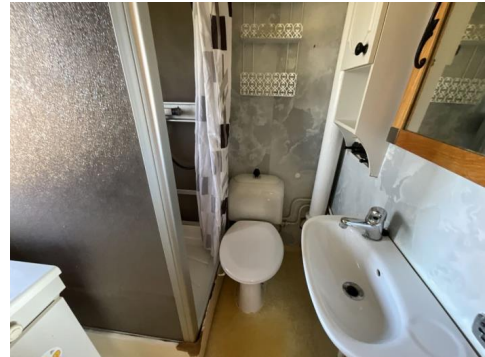
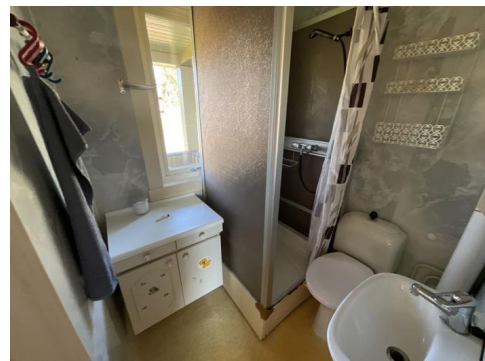
Bad med belegg på gulv og våtromsplater på vegger. Toalett, servant og dusjkabinett.

- Våtrommet må oppgraderes for å tåle normal bruk etter dagens krav. Eldre våtrom, tilfredsstiller ikke dagens krav/bruk. Kan oppstå fuktskader. Vindu i våtsone.

Bygningsdeler på bad og vaskerom må i tillegg til å få tilstandsgrad opp mot kravene som gjaldt da de ble bygget, også kontrolleres mot dagens krav, på bakgrunn av at bruken av slike rom har endret seg vesentlig opp gjennom årene. Et baderom uten membran på gulv og del av vegg kan blant annet ikke brukes til dusjing direkte på gulv, men må ha dusjkabinett som fører dusjvannet direkte til sluket selv om dette ikke gir en garanti for fuktskader. Det vurderes ikke uvanlig at et eldre bad på dette grunnlagt kan få en høy tilstandsgrad, selv om det ikke er observert fukt eller svikt i bygningsdelene. Det vil da være opp til kjøper å oppgradere badet eller annet våtrom. Oppussing/rehabiliteringer må påregnes. Om badet ikke rehabiliteres/pusses opp kan det oppstå ytterligere skader.

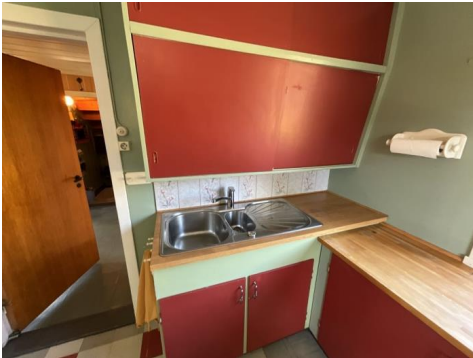
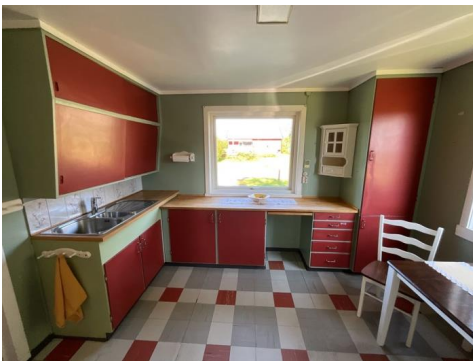
Rødt glatt plassbygget kjøkken med heltre og laminert benkeplate. Fliser mellom over og underskap. Oppvaskkum.

- Kjøkkeninnredningen er av eldre dato, og den mangler bruksfunksjoner/løsninger som er forventbart på et kjøkken.

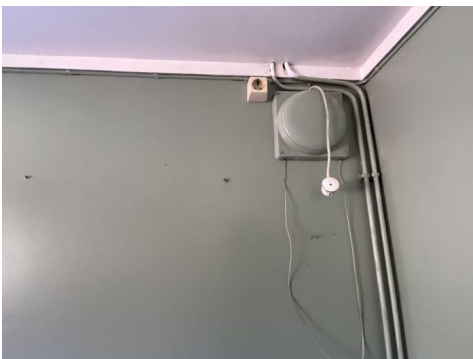
El. vifte ut fra kjøkken.

- Avtrekk fungerer ikke.

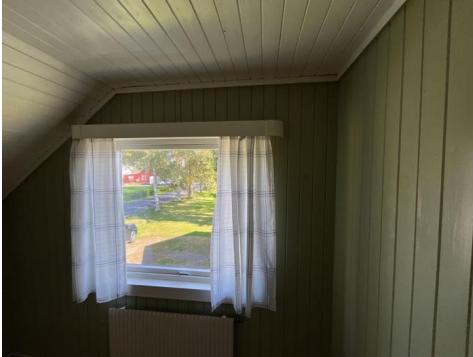
Ventilator på kjøkken. Det anbefales bedre avlufting.

- Ingen ventilering utover åpning av vindu.
- Det er påvist mangelfull ventilasjon på ett eller flere rom i boligen.

Dårlig inneklima kan oppstå samt kondensskader om oppussing/rehabiliteringer ikke foretas.

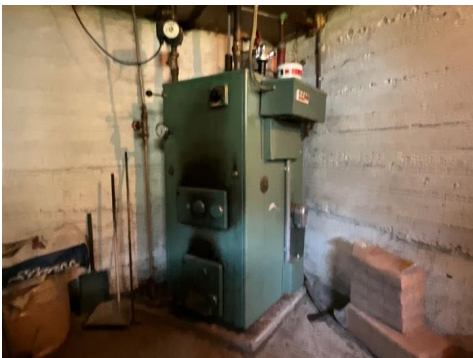
Varmtvanns radiatorer fra strø/vedoppfyring. Fyrkjele i kjeller. Fra antatt ca. 1979 iflg. rekvirent.

- Mer enn halvparten av forventet brukstid er passert på anlegg for vannbåren varme.
- Det er påvist andre avvik:

- Overvåk tilstanden jevnlig. For å få tilstandsgrad 0 eller 1 må anlegget skiftes ut, men tidspunktet for når dette er nødvendig er vanskelig å si noe om. Ved renovering, påse at anlegget dokumenteres av fagperson.
- Det er ikke behov for utbedringstiltak siden anlegget fungerer i dag, men ut ifra alder kan skader plutselig oppstå på eldre anlegg.
- Det må foretas tiltak for å lukke avviket.

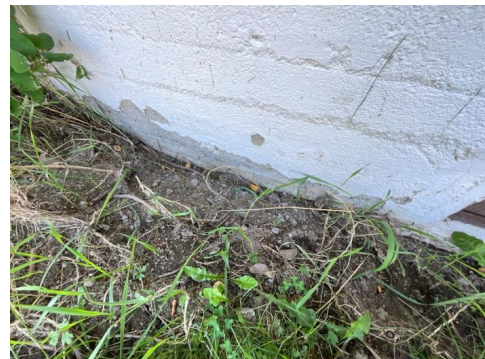
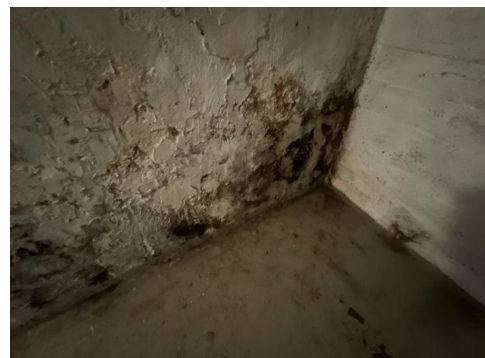
- Mer enn halvparten av forventet levetid på drenering er overskredet.
- Det mangler, eller på grunn av alder er det sannsynlig at det mangler, utvendig fuktsikring av grunnmuren ved kjeller/underetasje.
- Dreneringen er utilstrekkelig og har idag begrenset effekt.

- Fuktsikring av muren må etableres inkl. klemlist.
- Drenering må skiftes.
- Det må gjennomføres ytterligere undersøkelser.
- Overvåk tilstanden jevnlig. For å få tilstandsgrad 0 eller 1 må dreneringen skiftes ut, men tidspunktet for når dette er nødvendig er vanskelig å si noe om. Bruken av underetg/kjeller vil og være avgjørende.
- Tiltak for redrenering rundt boligen kan ikke utelukkes.

Om oppussing ikke utføres kan ytterligere skader oppstå.

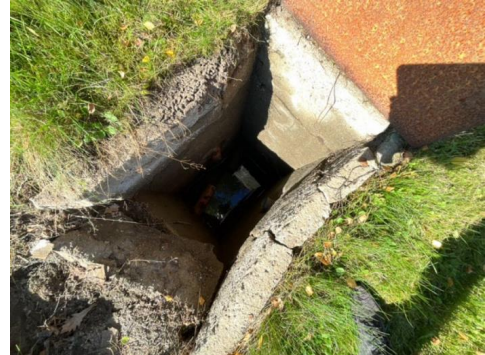
Septikktank i betong.

- Kombinasjonen av anleggets alder og materiale tilsier at en må påregne umiddelbare tiltak.
- Mer enn halvparten av forventet brukstid er passert på septiktank.
- Det er påvist tegn/opplyst om forhold som tyder på svekkelse i konstruksjonen.
- Det er opplyst om avvik på anlegget i rapport/dokumentasjon fra utføredne tømmeleskap.

- Det må påregnes etablering av annen avløpsløsning.
- Påviste skader må utbedres.
- Tidspunkt for utskiftning av septiktank nærmer seg, nærmere undersøkelser må foretas.
- Det må påregnes å foretas utbedring, omfang må avklares nærmere.

Utbedringer må påregnes, ytterligere skader kan oppstå, nyere overløpsledninger fra kommen og ut.
