Tilstandsrapport

Fritidsbolig

Damvikvegen 43, 3624 LYNGDAL I NUMEDAL

Befaringsdato: 13.04.2026

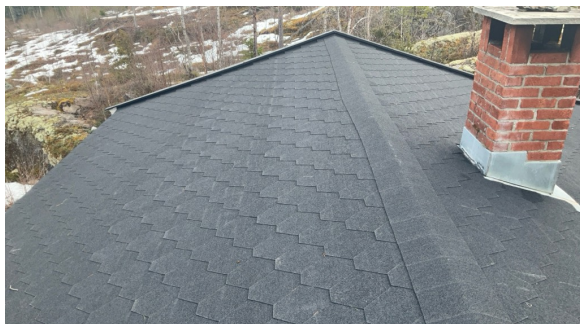
- Mer enn halvparten av forventet brukstid er passert på undertak.

Taktekke.

- Overvåk tilstanden jevnlig. For å få tilstandsgrad 0 eller 1 må tekkingen skiftes ut, men tidspunktet for når dette er nødvendig er vanskelig å si noe om.

Undertaket bør følges opp jevnlig, og det må påregnes utskifting innen overskuelig fremtid for å unngå risiko for vannlekkasjer og følgeskader på underliggende konstruksjoner.

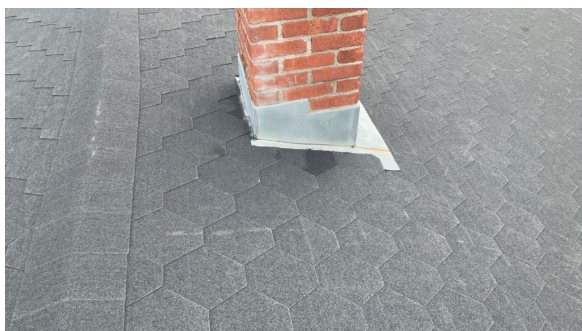
- Det er ikke tilfredsstillende bortledning av vann fra taknedløp ved grunnmur.
- Det mangler tilfredsstillende adkomst til pipe for feier.

Bunnbeslag på pipe.

- Det bør lages system for bortledning av vann fra taknedløp ved grunnmur.

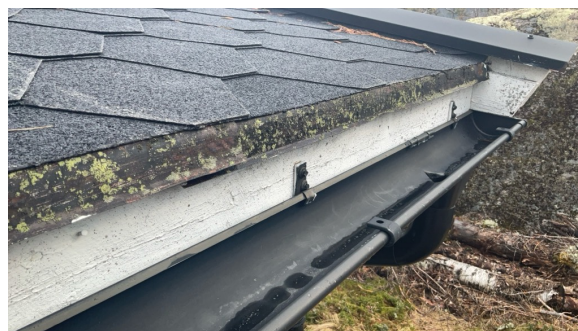
Forkantblikk går ikke ned i takrenner.

Blikket bør føres korrekt ned i takrennene, og skjevheter på takrennene bør rettes opp for å sikre effektiv bortledning av vann. Manglende utbedring kan føre til vannskader på fasade og grunnmur, samt redusert levetid på takrenner og beslag. Siden vann ikke er ledet bort fra grunnmur, øker sannsynligheten for fukt i krypkjeller.

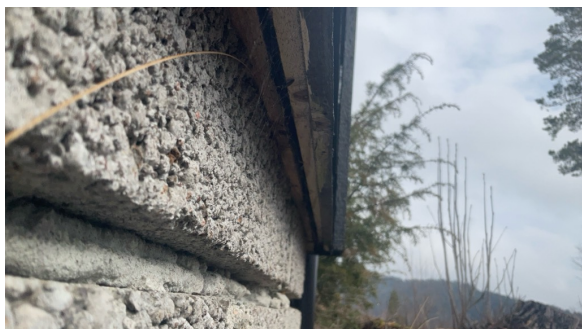
- Det er ingen lufting i konstruksjonen.

Kledning montert mot vindtetting uten lufting mellom.

- Lufting/ventilering bør forbedres.

Lufting/ventilering bør etableres i veggkonstruksjonen for å redusere risiko for fuktskader, råte og soppdannelse i skjulte deler av konstruksjonen. Manglende lufting kan føre til redusert levetid og økte vedlikeholdskostnader.

Kostnadsestimat: 200 000 - 500 000

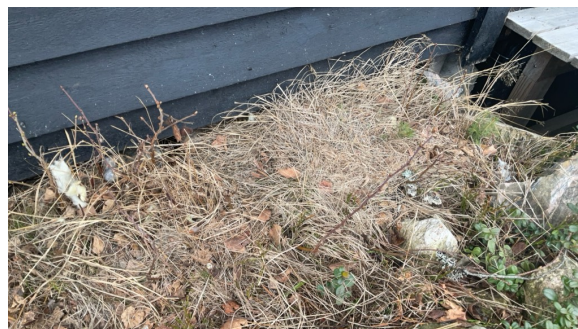
Kort avstand mellom terreng og kledning.

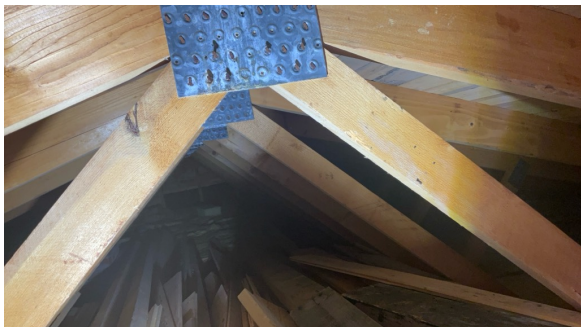
- Det er begrenset/dårlig ventilering av takkonstruksjonen.

W-takstoler.

- Lufting/ventilering bør forbedres.

Ventileringen av takkonstruksjonen bør forbedres for å sikre tilstrekkelig luftgjennomstrømning. Mangelfull ventilering kan føre til kondens, fuktskader og redusert levetid på takkonstruksjonen.

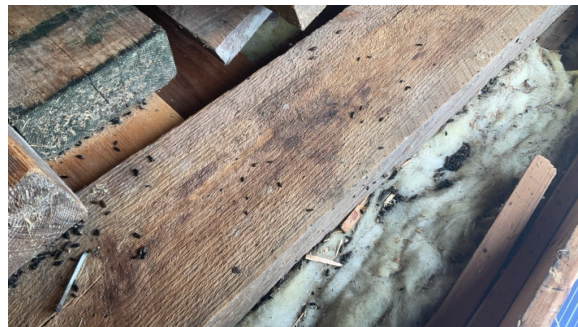
En del muselort på loft.

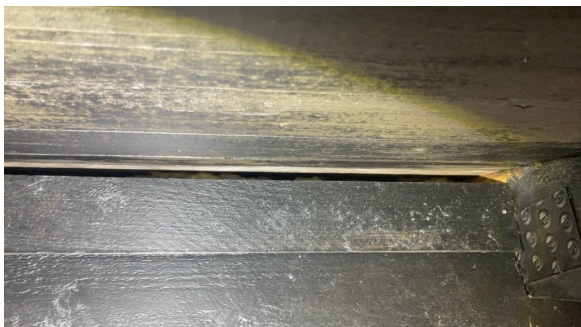
Begrenset lufting ned mot yttervegg.

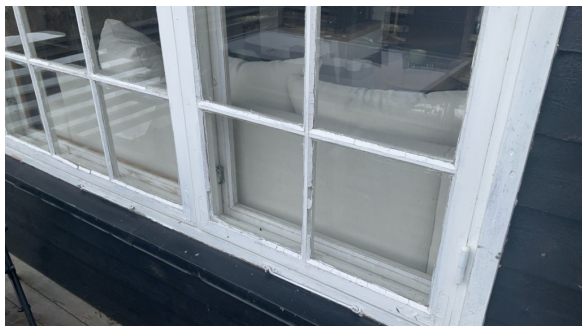
- Det er påvist at enkelte vinduer er vanskelig å åpne/lukke.
- Det er påvist avvik rundt innsetningsdetaljer.
- Det er påvist tegn på innvendig kondensering av enkelte vindusglass.

Mer enn halvparten av forventet levetid er overskredet.

Behov for vedlikehold av vinduer.

- Kondensering på enkelte glass har medført fuktskader i treverk som kan medføre utskiftningsbehov av enkelte vinduer.
- Det må påregnes noe vedlikehold og at enkelte vinduer må skiftes ut.
- Vinduer må justeres.

Det bør utføres vedlikehold og eventuelt utskifting av vinduer med funksjonssvikt eller tegn til kondens, for å unngå ytterligere fuktskader, redusert energieffektivitet og forringet brukervennlighet.

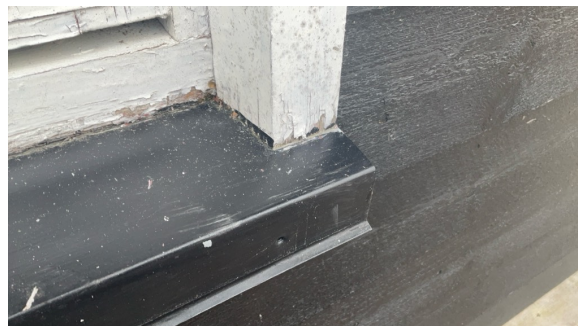
Dagens forskrift tilsier at det skal være en glippe mellom belistning/underkant av kledning ned mot vannbrett på ca 8mm.

Dette for at belistning/kledning ikke skal trekke fukt og råtne.

Manglende glipe ned mot vannbrett.

Det bør etableres korrekt glippe mellom belistning/underkant av kledning og vannbrett i henhold til gjeldende forskrift, for å hindre fuktopptrekk og råteskader i treverket.

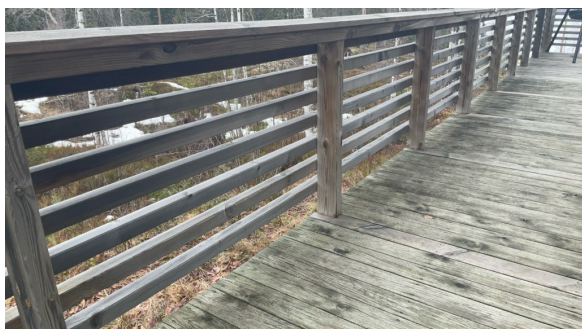
For stor åpning mellom horisontale spiler i rekkverk.

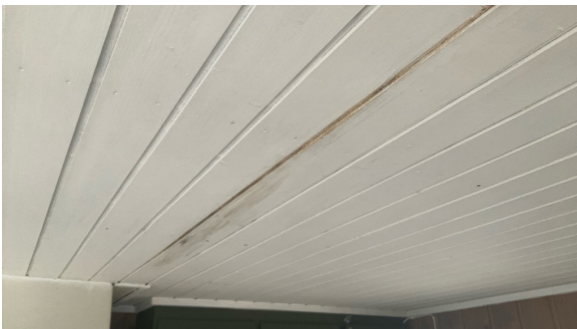
Det er noe fuktskade i panel i innvendig tak mellom stue og kjøkken.
Ifølge eier har det ikke vært lekkasje siden det ble lagt ny takshingel.

Fuktmerker i tak mellom stue og kjøkken.

Dersom det blir lekkasje i tak, må taktekke sjekkes og tiltak iverksettes.

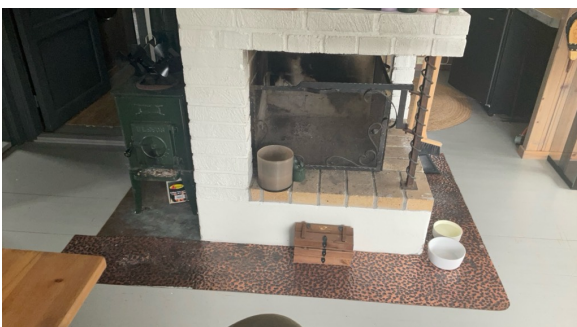
- Mer enn halvparten av forventet brukstid er passert på pipe.

Åpen peis og vedovn

- Tidspunkt for piperehabilitering nærmer seg.

Det har vært utført kontroll av pipe og ildsted og avvik er lukket - skiftet et bend på røykrør.

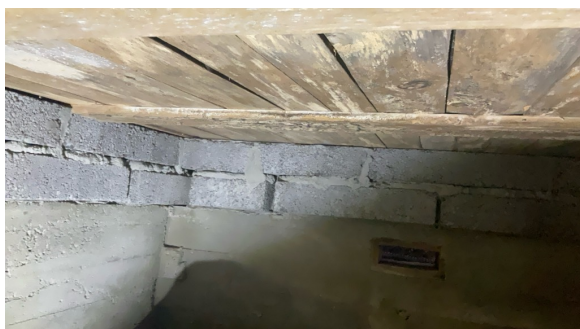
- Det er ikke tilfredsstillende ventilering av krypkjeller.
- Det er påvist synlig vann i krypkjeller eller synlige tegn på innsig av vann i krypkjeller.

Det er fare for treødeleggende sopper, muggdannelse, stripete borebille og råteborebille etc.

Misfarging på bordtak.

- Ytterligere undersøkelser må foretas for å få kartlagt tilstanden og omfanget på eventuelle skader.

Dersom tiltak ikke iverksettes, vil det være økt risiko for utvikling av treødeleggende sopp, mugg, og angrep av skadedyr som stripete borebille og råteborebille, noe som kan føre til omfattende skader på konstruksjonen.

Kostnadsestimat: 20 000 - 100 000

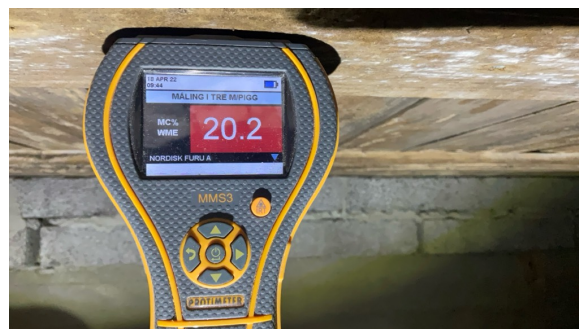
I bjelker ble det målt 20,2 vektprosent fukt med hammerelektrode. Dette er å regne som fuktig.

Fuktmåling i treverk med pigger.

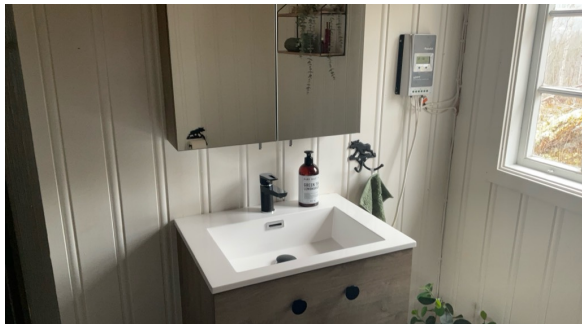
Rommet er ikke bygget som et våtrom med sluk og membran.

Baderomsinnredning.

Rommet bør bygges som et våtrom med sluk og membran for å sikre tilstrekkelig fuksikring. Manglende våtromsstandard medfører økt risiko for fukskader og følgeskader på omkringliggende konstruksjoner ved eventuelle lekkasjer eller vannsøl.

Kostnadsestimat er kun for å legge våtromsmembran i våtsone og etablere sluk.

Kostnadsestimat: 20 000 - 100 000

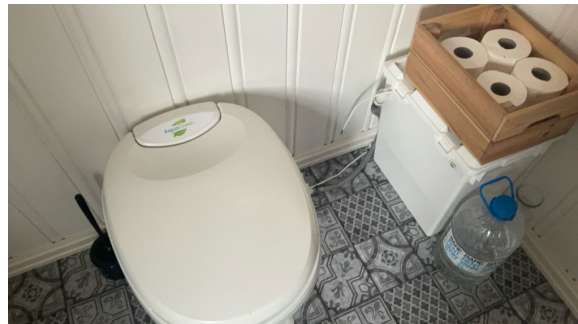
Toalett med enkel spyling.

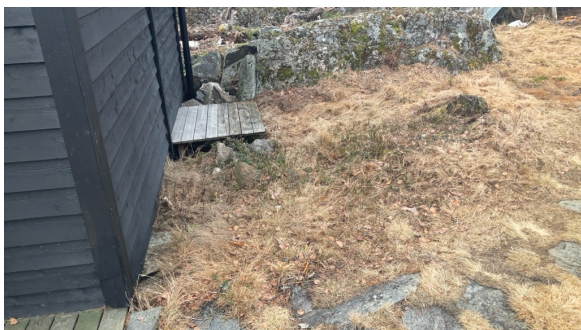
Lokalt fall mot grunnmur.

- Det bør foretas terrengjusteringer.

Det bør utføres terrengjusteringer slik at fall ledes bort fra grunnmuren, for å redusere risikoen for vannansamlinger og påfølgende fuktskader i bygningsmassen.
