# Tilstandsrapport

Boligbygg med flere boenheter

Solliveien 31 , 4620 KRISTIANSAND S

Befaringsdato: 13.02.2026

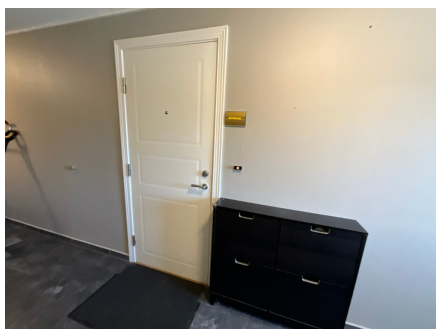
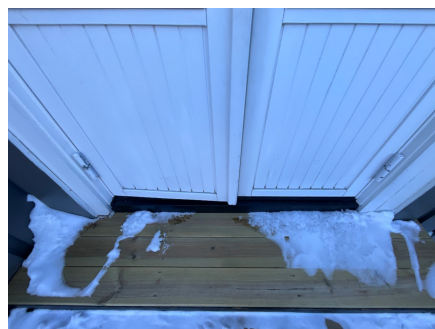
Bygningen har malt hovedytterdør og malt balkongdør i tre.  
Ytterdør og verandadør er funksjonstestet for heng i hengsler og tetting, uten å finne nevneverdig avvik.  
Årlig justeringer av dører må forventes., samt vask og normalt vedlikehold i form av overflate behandling.

Vask og overflatebehandling må forentes.

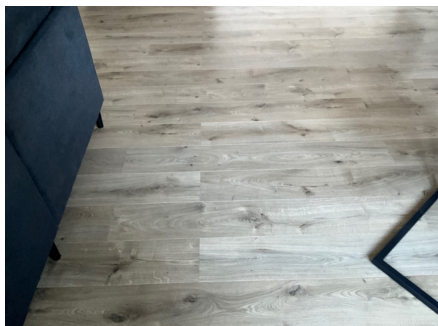
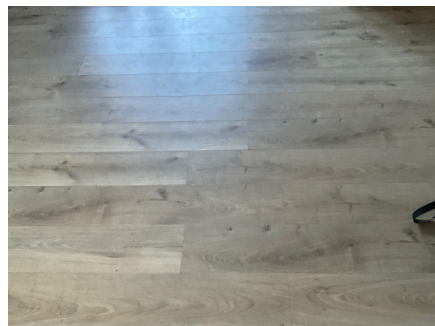
- Det er påvist fuktskader på overflater.

Gulvet er lagt uten omlegg av skjøter, dette er ikke iht leggeanvisning.

- Gjennomføre ytterligere undersøkelser og foreta utbedring av skade.

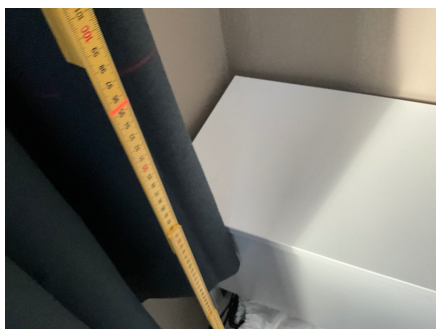
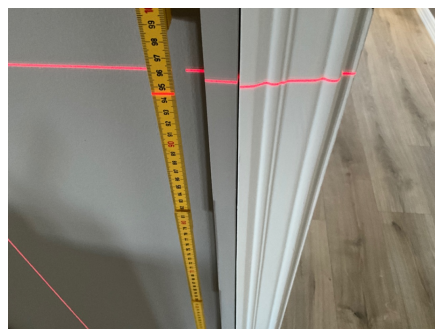
- Målt høydeforskjell på over 30 mm gjennom hele rommet. Tilstandsgrad 3 gis med bakgrunn i standardens krav til godkjente måleavvik.

- For å få tilstandsgrad 0 eller 1 må høydeforskjeller rettes opp. Ytterligere undersøkelser må foretas for å få kartlagt omfanget for utbedring.

Kostnad er satt for lokal utbedring av gulvene og ikke oppretting av bygget.

**Kostnadsestimat: 100 000 - 200 000**

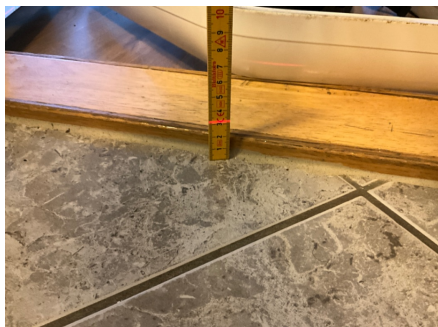
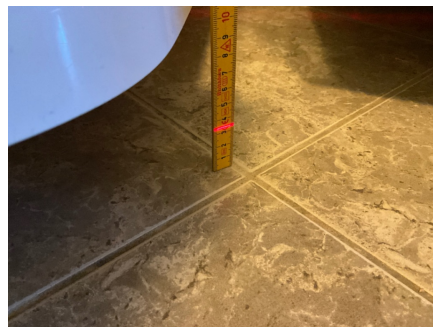
Det er flislagt gulv med elektriske varmekabler. Det er ca 5 mm. høydeforskjell fra flis ved dør til slukrist.

Det er lokalisert noe hulllyd, men flisene virker å sitter godt. Det er ingen riss i fugene. Strakstiltak er ikke nødvendig.

- Det er påvist at høydeforskjell fra topp slukrist til gulv/synlig topp membran ved dørterskel er mindre enn 25 mm.
- Krav til fall er ikke oppfylt og gulvet er tilnærmet flatt (har ikke motfall).

- Et bad med manglende/redusert fall til sluk blir mindre funksjonelt og sikkert for brukeren. Dette kan medføre stående vann på gulvet, vann som ikke ledes effektivt til sluket, økt risiko for at vann renner ut av rommet og redusert sklisikkerhet på gulvet.
- Til tross for avviket i fall/høydeforskjell til sluk, vil gulvet fortsatt kunne lede vann mot sluket, men med redusert effektivitet. Dette kan potensielt øke risikoen for vannansamling i enkelte områder av badet.

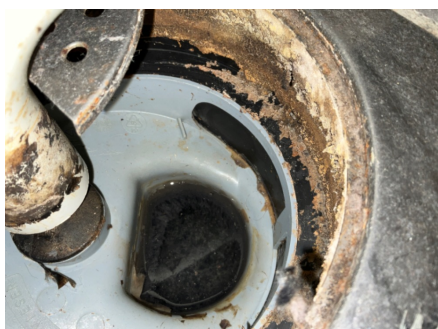
- Mer enn halvparten av forventet brukstid er passert på membranløsningen.
- Mer enn halvparten av forventet brukstid er passert på slukløsningen.
- Det kan ikke konstateres synlig bruk av membran/tettesjikt på våtrommet.

Vanskelig å se membranløsningen.

- Det er viktig å merke seg at levetiden til en membran varierer basert på kvalitet, installasjon og bruk. Eldre membraner kan bli sprø og sprekke opp, noe som fører til at de mister sin vanntettende funksjon. Dette kan resultere i vannlekkasjer gjennom vegger og gulv og fuktskader.
- Uten membran/tettesjikt er det høy risiko for at vann trenger gjennom konstruksjonene og kan medføre fuktskader.

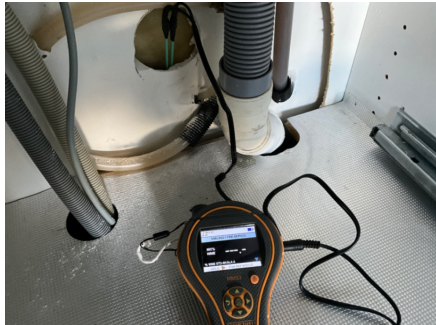
Hulltaking er foretatt uten å påvise unormale forhold. Hulltaking er foretatt ved/i skap på kjøkkenet bak våtsone for dusjen. Fuktkvotemåling (vekt%) i konstruksjonen ble målt til under 6.

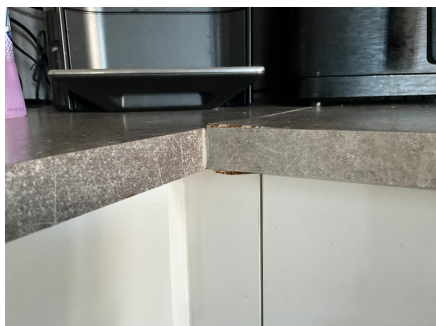
- Det er påvist fuktskjolder i overflater.

Fuktsvelling i benkeplaten.

- Gjennomføre ytterligere undersøkelser og foreta utbedring av skade.

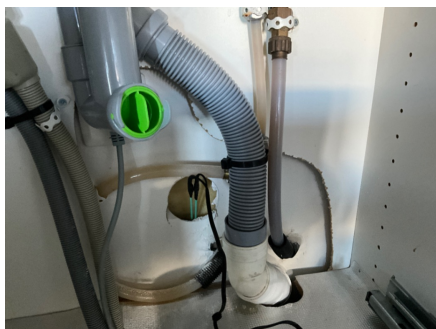
- Det er påvist at eventuelt lekkasjevann fra rør i rør system ikke ledes til sluk eller annen kompenserende løsning.
- Mer enn halvparten av forventet brukstid er passert på innvendige vannledninger.

Mangle tettemoffe på rørene.

- I forbindelse med oppgradering av våtrom vil det være naturlig med utskiftning av rør.
- Det bør foretas tiltak på anlegget som sikrer bedre løsning på eventuelt lekkasjevann fra rør i rør system.

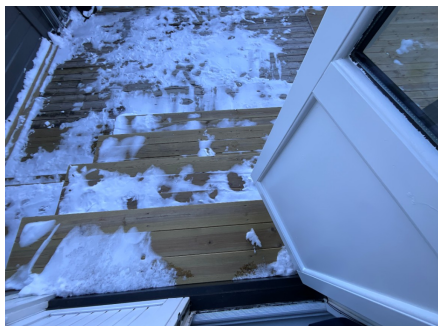
Mangler rekkverk.

- Rekkverk for utvendige trapper må monteres for å lukke avviket.
- Det bør gjennomføres radonmålinger.
