Tilstandsrapport

📍 Brinken 39 J, 0654 OSLO

gnr. 231, bnr. 48, snr. 2

Oppdragsnr.: 11838-26150

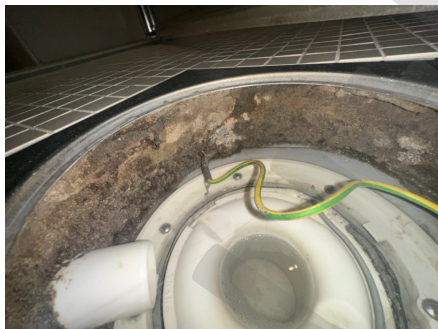
Sluk i plast er plassert i dusjssonen.

Det er synlig membran i sluk, som er benyttet som tettesjikt.

Det er ikke fremlagt dokumentasjon på utført arbeid. TG settes ut i fra manglende beskrivelse av tettesjikt, med tilhørende konstruksjoner.

Sluk i plast, plassert i dusjnise

Fremskaffelse av dokumentasjon fra utførende anbefales.
