Tilstandsrapport

📍 Brinken 39 J, 0654 OSLO

gnr. 231, bnr. 48, snr. 2

Rapportdato: 25.05.2026

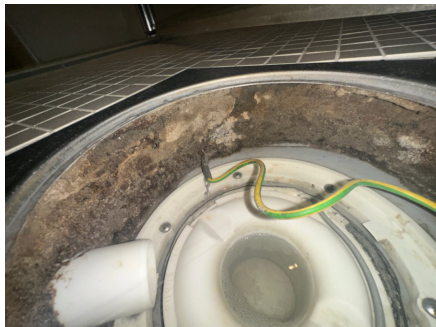
Sluk i plast er plassert i dusjssonen.
Det er synlig membran i sluk,
som er benyttet som tettesjikt.

Det er ikke fremlagt dokumentasjon på utført arbeid.
TG settes ut i fra manglende beskrivelse av tettesjikt,
med tilhørende konstruksjoner.

Sluk i plast, plassert i dusjnisje

Ved manglende dokumentasjon på arbeid,
kan man ikke bekrefte utførelse på konstruksjoner.
Tettesjikt i vegger anses som en usikker konstruksjon,
uten gitte opplysninger.
Fremskaffelse av dokumentasjon fra utførende anbefales.
