# Tilstandsrapport

Rekkehus

Skauenveien 33C , 3766 SANNIDAL

Rapportdato: 11.05.2026

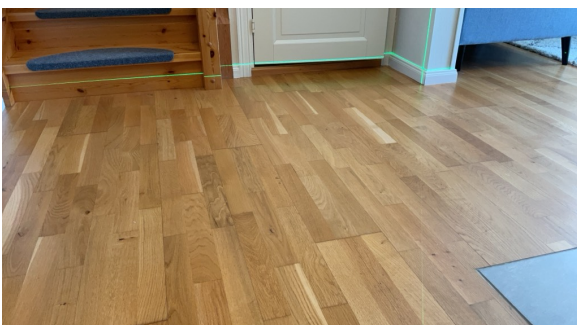
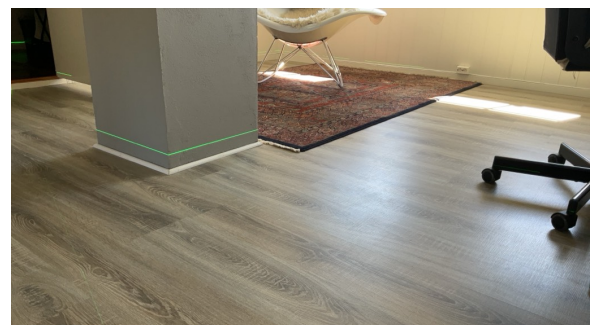
## TG 2 Etasjeskille/gulv mot grunn

- Det er målt høydeforskjell på mellom 15-30 mm gjennom hele rommet. Tilstandsgrad 2 gis med bakgrunn i standardens krav til godkjente måleavvik.

Det ble målt skjevheter på over 20 mm i stuen i 2. etasje.

- For å få tilstandsgrad 0 eller 1 må høydeforskjeller rettes opp. Det vil imidlertid sjelden være økonomisk rasjonelt som et enkeltstående tiltak i en bolig som dette. Dersom boligen en gang skal renoveres, kan man vurdere slike tiltak.

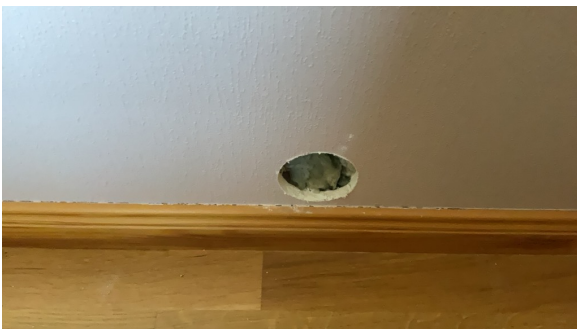
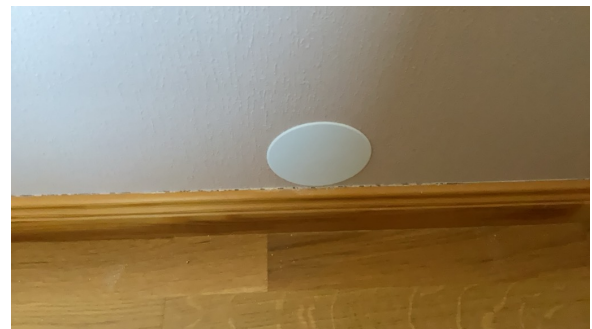
### TG 2 Ventilasjon

- Rommet har kun naturlig ventilasjon.

- Elektrisk avtrekksvifte bør monteres for å lukke avviket.

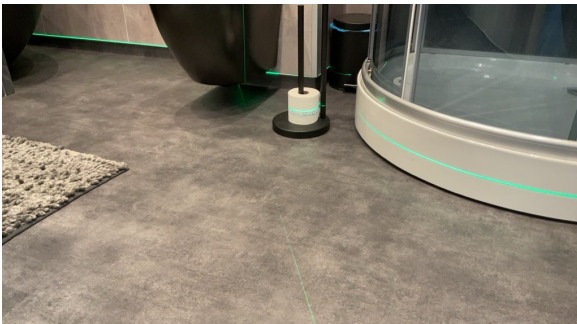
### ! TG 2 Overflater Gulv

- Det er påvist avvik i fallforhold til sluk i forhold til krav i forskrift på byggetidspunktet.

Det er mindre fall til sluk enn det som er kravet ihht. gjeldende forskrift for da badet ble laget.

- Til tross for avviket i fall/høydeforskjell til sluk, vil gulvet fortsatt kunne lede vann mot sluket, men med redusert effektivitet. Dette kan potensielt øke risikoen for vannansamling i enkelte områder av badet.

Våtrommet fungerer med dette avviket. For å lukke avviket må det foretas utbedringer.

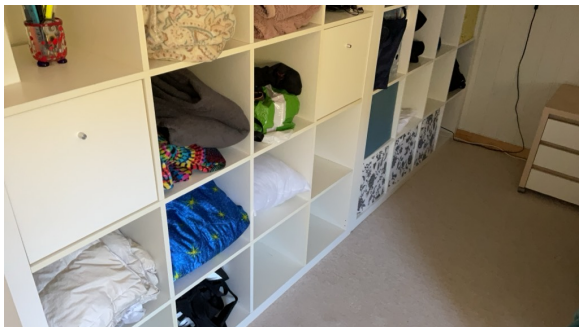
### TG IU Tilliggende konstruksjoner våtrom

- Det er pga bygningsmessige hindringer ikke fysisk mulig å foreta hulltaking i vegg bak våtsone.

Våtsone er mot yttervegg og hylleseksjon.

- TGIU gitt ut ifra manglende mulighet for hulltaking.
