Tilstandsrapport

Rekkehus

Skauenveien 33C , 3766 SANNIDAL

Befaringsdato: 06.05.2026

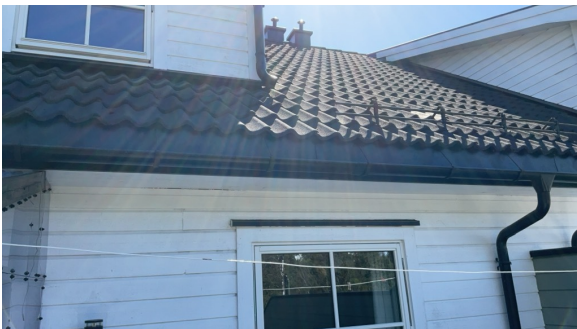
! TG 1 Takteking

Taket er tekket med betongstein.

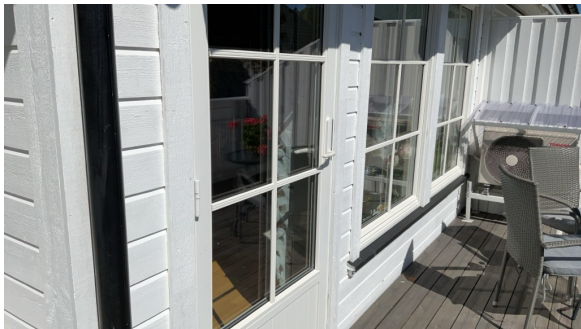
! TG 1 Vinduer

Det er vinduer med isolerglass.

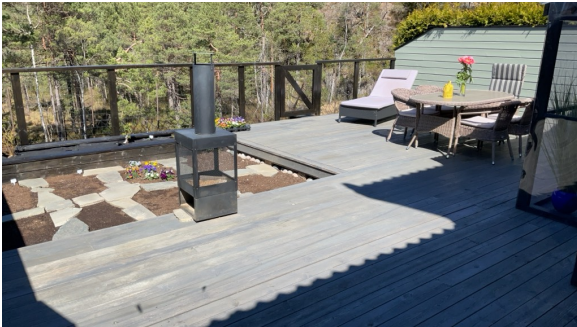
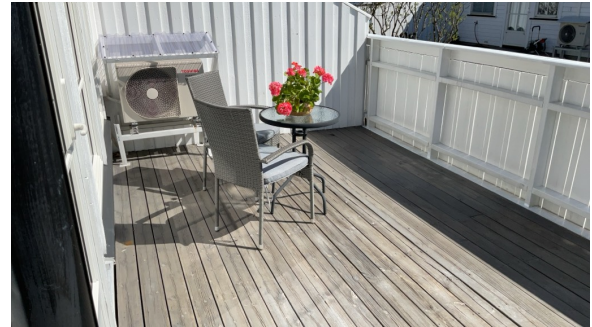
TG 2 Vinterhage

Vinterhagen har en enkel/svak konstruksjon.

Vinterhagen må måkes hvis det kommer mye snø. Takplatene er modene for utskifting.

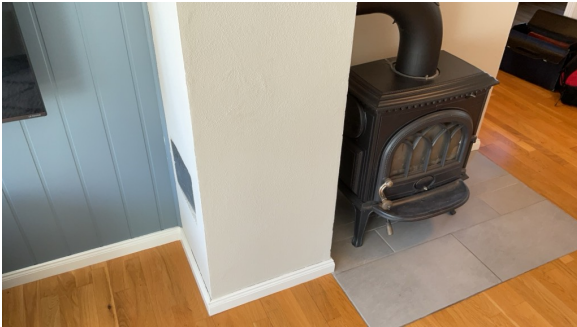
Det er elementpipe. Feier har godkjent feieukens plassering ved at det er montert sotlukestein.

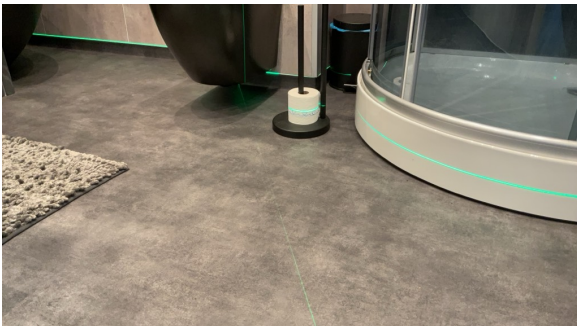
! TG 2 Overflater Gulv

- Det er påvist avvik i fallforhold til sluk i forhold til krav i forskrift på byggetidspunktet.

Det er mindre fall til sluk enn det som er kravet ihht. gjeldende forskrift for da badet ble laget.

- Til tross for avviket i fall/høydeforskjell til sluk, vil gulvet fortsatt kunne lede vann mot sluket, men med redusert effektivitet. Dette kan potensielt øke risikoen for vannansamling i enkelte områder av badet.

Våtrommet fungerer med dette avviket. For å lukke avviket må det foretas utbedringer.

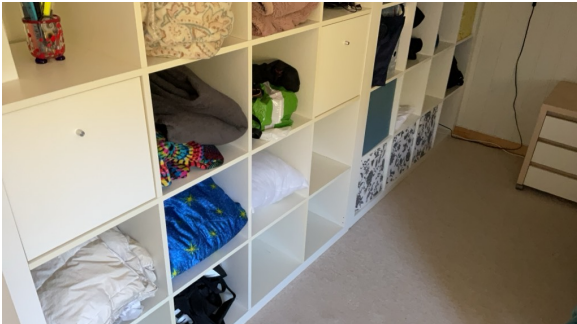
TG IU Tilliggende konstruksjoner våtrom

- Det er pga bygningsmessige hindringer ikke fysisk mulig å foreta hulltaking i vegg bak våtsone.

Våtsone er mot yttervegg og hylleseksjon.

- TGIU gitt ut ifra manglende mulighet for hulltaking.
