Tilstandsrapport

Boligbygg med flere boenheter

Iduns vei 3 , 1463 FJELLHAMAR

Befaringsdato: 12.05.2026

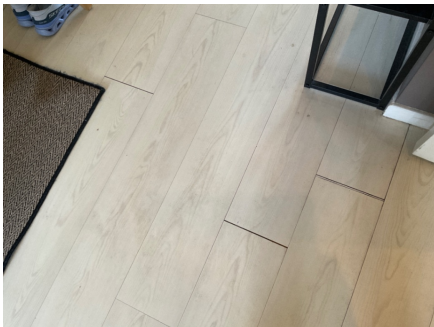
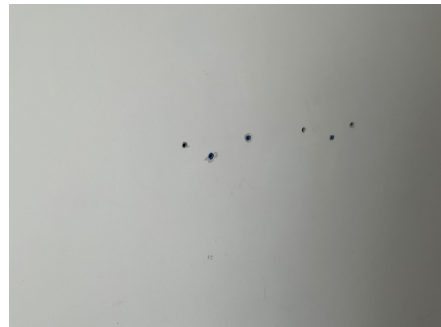
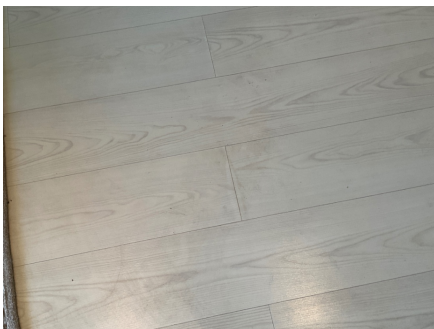
- Det er påvist andre avvik:

Det er registrert svellinger skjøtene mellom enkelte laminatbord, særlig på stuen. Dette kan skyldes svakhet i skjøt i kombinasjon med overdreven bruk av vann fukt, f.eks ved vasking.

Det er registrert sprekkdannelse i skjøten mellom enkelte laminatbord, særlig i overgangen mellom i gangen og overgangen mellom stue og kjøkken. Dette kan skyldes svakhet i skjøt, bevegelser i underlaget eller mangelfull montering. Laminat legges som flytende gulv, og dersom underlaget ikke er helt plant eller det mangler tilstrekkelig ekspansjonsmulighet, kan slik sprekkdannelse oppstå.

Skadede skjøter gir redusert estetisk inntrykk og kan over tid utvikle seg til ytterligere sprekker eller oppflising. Området er spesielt utsatt dersom det utsettes for fukt. Det anbefales å overvåke tilstanden og vurdere lokal utbedring eller utskifting av hele gulvet dersom sprekken eller svellingen forverres eller påvirker brukskvaliteten.

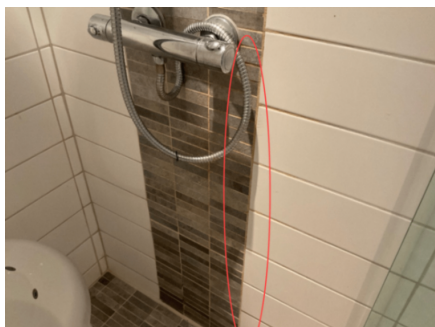
- Det er påvist at flisfuger har riss/sprekker.

Det er vanskelig å se, men tynne riss vises i fugene under dusjbatteriet. Ved hulltaking og fuktmåling, ble det ikke avdekket uønsket fukt, så mangelfull fuging eller bevegelse i bakenforliggende materiale av andre årsaker er mulig.

- Slike riss/sprekker kan indikere bakenforliggende fuktskader, og konstruksjonen bør observeres jevnlig for å vurdere utvikling.

Omfang og utforming tilsier at forholdet primært har estetisk betydning. Det anbefales likevel å følge med på eventuell videre utvikling. Dersom sprekkene øker i omfang eller det oppstår nye sprekker, bør forholdet vurderes nærmere av fagkyndig.

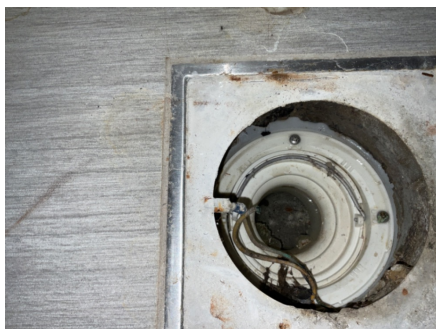
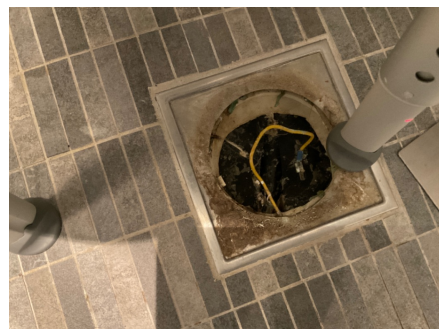
2.ETASJE > BAD/WC

TG 2 Overflater Gulv

- Det er mulighet for at det kan forekomme vannlekkasje på våtrommet hvor vann ikke vil gå til sluk.
- Det er påvist at noen fliser har bom (hulrom under).

Den lave oppkanten og det flate gulvet i dusjsonen øker risikoen for at vann blir stående eller renner ut på øvrige deler av badet ved dusjing. Over tid kan dette gi økt fuktbelastning på overflater og fuger. Forholdet bør holdes under oppsyn, og forbedring av fallforholdene anbefales ved fremtidig oppgradering av våtrommet.

Fliser med bom kan over tid løsne helt, særlig hvis de utsettes for belastning eller vibrasjoner. Risikoen vurderes som moderat/lav. For å lukke avviket må flisene med bom fjernes og legges på nytt med korrekt liming for å sikre full vedheft til underlaget.

- Det bør etableres avrenning inn til sluk for hele våtrommet.
- Selv om bom eller hull lyd ikke alltid er et umiddelbart problem, bør det overvåkes nøye før eventuell utvikling i sprekker i flisfuger e.l. oppstår. Dette må en foreta tiltak for, for å begrense utviklingen.

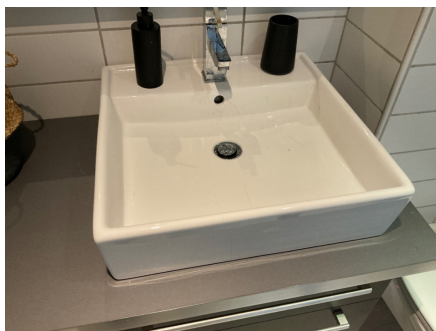
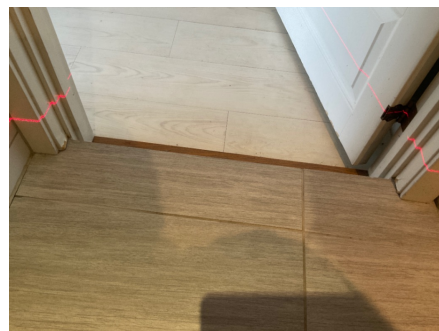
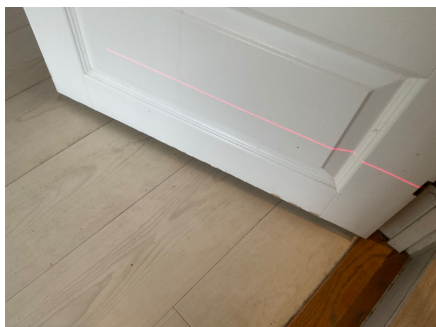
2.ETASJE > BAD/WC

TG 2 Sanitærutstyr og innredning

- Det er ikke påvist tilfredsstillende løsning for å synliggjøre lekkasje fra innebygget siste.ner.
- Det er påvist riss/sprekker i utstyr på våtrommet.
- Det er påvist skader på innredning.

Løsninger med innebygde sisterner skal ha en utforming som gjør eventuelle lekkasjer synlige for bruker, f.eks. gjennom drenering til gulv som enklere synliggjør eventuell lekkasje. I dette tilfellet er det ikke observert åpninger eller tiltak som vil gjøre en eventuell lekkasje synlig.

Sprekker og riss i servanten.

Typiske svelleskader på foringer og listverk ved døren og på foringer og listverk tilknyttet denne. Oppstår som følge av fuktbelastning over tid.

- Uten dreneringsløsning/lekkasjesikring kan lekkasjer pågå over lang tid uten å bli oppdaget. Dette kan føre til omfattende fuktskader i omkringliggende byggematerialer.
- Riss er vanligvis overfladiske skader i servantens overflate eller glasur. Konsekvensene av riss er hovedsakelig kosmetiske.

For å lukke avviket må det etableres avrenning fra vegghengt WC for raskt å kunne oppdage eventuelle lekkasjer fra skjult sisterner. Konsekvensen av manglende overløp/drensspalte er at eventuelle skjulte lekkasjer ikke avdekkes raskt og kan forårsake større skader enn nødvendig.

For å lukke avviket, må svelleskader utbedres/foringene skiftes. Det anbefales i så tilfelle at foringer og listverk avsluttes noe over flisen og at det silikoneres mellom flisen og foringen. Dette vil redusere muligheten for fuktopptak i foringer/listverk.

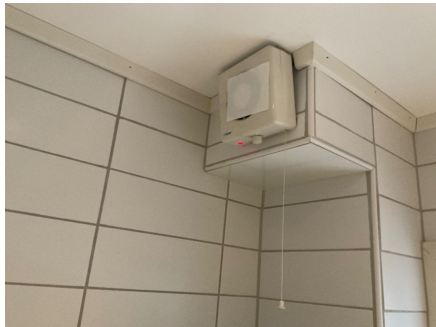
2.ETASJE > BAD/WC

TG 2 Ventilasjon

Det er mekanisk avtrekk montert på kassen over døren. Spalte for tilfukt mellom dørblad og terskelen.

Løs innfesting kan over tid føre til vibrasjoner, støy eller redusert funksjon. Det er også risiko for at viften kan løsne ytterligere og i verste fall falle ned.

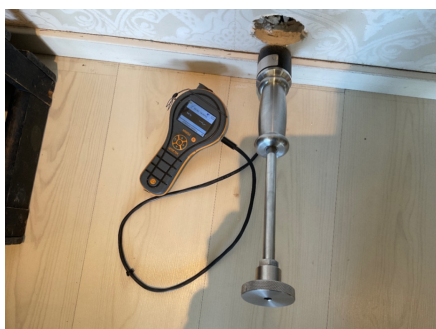
2.ETASJE > BAD/WC

! TG 0 Tilliggende konstruksjoner våtrom

Undersøkelsen gir et bilde av tilstanden i området der hullet er tatt, men utelukker ikke at det kan forekomme fukt i andre deler av konstruksjonen som ikke er åpnet. Lokale variasjoner kan forekomme, spesielt i eldre bad hvor tettesjikt og materialvalg ofte avviker fra dagens løsninger. Ved riving av dette rommet, kan det derfor ikke utelukkes skjulte forhold andre steder enn der hullet er tatt.
