Iduns vei 3, 1463 FJELLHAMAR

**Lys & romslig 3-romsleilighet med
balkong på 11 m² - 2 boder -
Nærhet til Fjellhamar Torg &
stasjon**

Tilstandsrapport

Befaringsdato: 12.05.2026

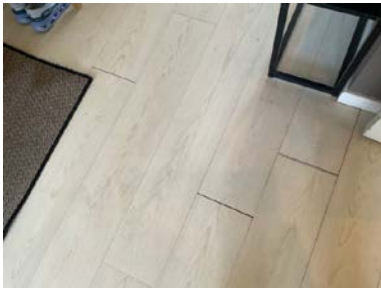
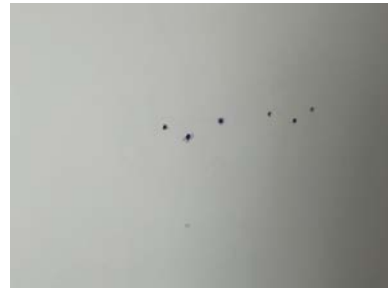
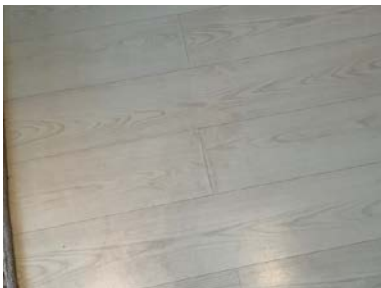
Det er registrert sprekkdannelse i skjøten mellom enkelte laminatbord, særlig i overgangen mellom i gangen og overgangen mellom stue og kjøkken. Dette kan skyldes svakhet i skjøt, bevegelser i underlaget eller mangelfull montering. Laminat legges som flytende gulv, og dersom underlaget ikke er helt plant eller det mangler tilstrekkelig ekspansjonsmulighet, kan slik sprekkdannelse oppstå.

Det er registrert svellinger skjøtene mellom enkelte laminatbord, særlig på stuen. Dette kan skyldes svakhet i skjøt i kombinasjon med overdreven bruk av vann fukt, f.eks ved vasking.

Skadede skjøter gir redusert estetisk inntrykk og kan over tid utvikle seg til ytterligere sprekker eller oppflising. Området er spesielt utsatt dersom det utsettes for fukt. Det anbefales å overvåke tilstanden og vurdere lokal utbedring eller utskifting av hele gulvet dersom sprekken eller svellingen forverres eller påvirker brukskvaliteten.

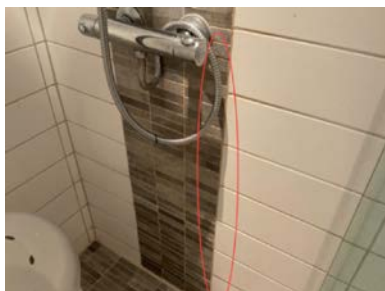
Det er påvist at flisfuger har riss/sprekker. Det er vanskelig å se, men tynne riss vises i fugene under dusj batteriet. Ved hulltaking og fuktmåling, ble det ikke avdekket uønsket fukt, så mangelfull fuging eller bevegelse i bakenforliggende materiale av andre årsaker er mulig.

- Det er påvist at flisfuger har riss/sprekker.

- Slike riss/sprekker kan indikere bakenforliggende fuktskader, og konstruksjonen bør observeres jevnlig for å vurdere utvikling.

Omfang og utforming tilsier at forholdet primært har estetisk betydning. Det anbefales likevel å følge med på eventuell videre utvikling. Dersom sprekken øker i omfang eller det oppstår nye sprekker, bør forholdet vurderes nærmere av fagkyndig.

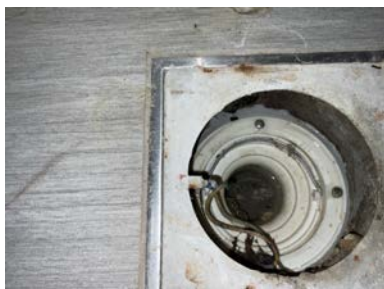
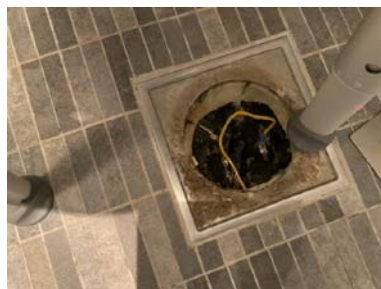
Manglende dokumentasjon og ukjent utførelse gjør det vanskelig å vurdere membranens tekniske kvalitet og gjenværende levetid. Våtrom med ukjent oppbygning innebærer generelt økt usikkerhet knyttet til skjulte feil og fuktskader. Dersom membran og tettesjikt er fra den opplyste oppgraderingen i 2007/2008, vil løsningsene samtidig være av en alder hvor redusert restlevetid må påregnes. Det anbefales jevnlig oppfølging av våtrommets tilstand og ekstra aktsomhet ved tegn til fukt eller lekkasje.

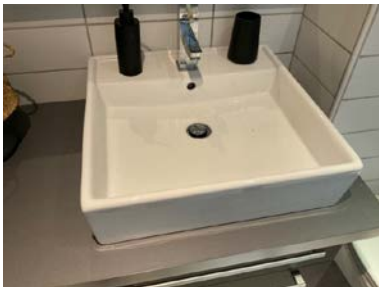
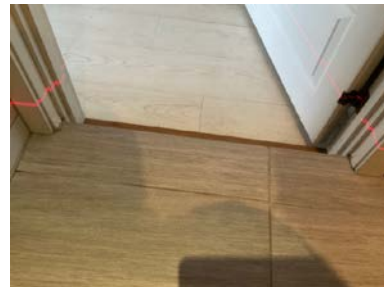
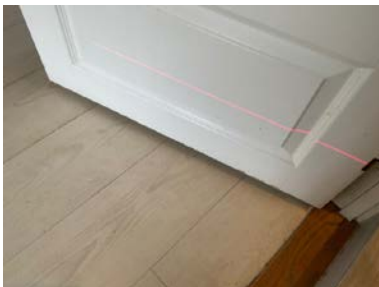
Det er ikke påvist tilfredsstillende løsning for å synliggjøre lekkasje fra innebygget sisterner. Det er påvist riss/sprekker i utstyr på våtrommet. Det er påvist skader på innredning.

Løsninger med innebygde sisterner skal ha en utforming som gjør eventuelle lekkasjer synlige for bruker, f.eks. gjennom drenering til gulv som enklere synliggjør eventuell lekkasje. I dette tilfellet er det ikke observert åpninger eller tiltak som vil gjøre en eventuell lekkasje synlig.

Sprekker og riss i servanten.

Punkt 3; Typiske svelleskader på foringer og listverk ved døren og på foringer og listverk tilknyttet denne. Oppstår som følge av fuktbelastning over tid.

Konsekvens/tiltak: Uten dreneringsløsning/lekkasjesikring kan lekkasjer pågå over lang tid uten å bli oppdaget. Dette kan føre til omfattende fuktskader i omkringliggende byggematerialer. Riss er vanligvis overfladiske skader i servantens overflate eller glasur. Konsekvensene av riss er hovedsakelig kosmetiske.

Punkt 1; For å lukke avviket må det etableres avrenning fra vegghegt WC for raskt å kunne oppdage eventuelle lekkasjer fra skjult sisterne. Konsekvensen av manglende overløp/drensspalte er at eventuelle skjulte lekkasjer ikke avdekkes raskt og kan forårsake større skader enn nødvendig.

For å lukke avviket, må svelleskader utbedres/foringene skiftes. Det anbefales i så tilfelle at foringer og listverk avsluttes noe over flisen og at det silikoneres mellom flisen og foringen. Dette vil redusere muligheten for fuktoptak i foringer/listverk.

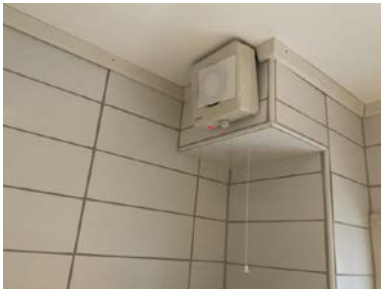
Løs innfesting kan over tid føre til vibrasjoner, støy eller redusert funksjon. Det er også risiko for at viften kan løsne ytterligere og i verste fall falle ned.
