Tilstandsrapport

Tomannsbolig

Åsmund Vinjes gate 8 A, 3660 RJUKAN

Befaringsdato: 28.04.2026

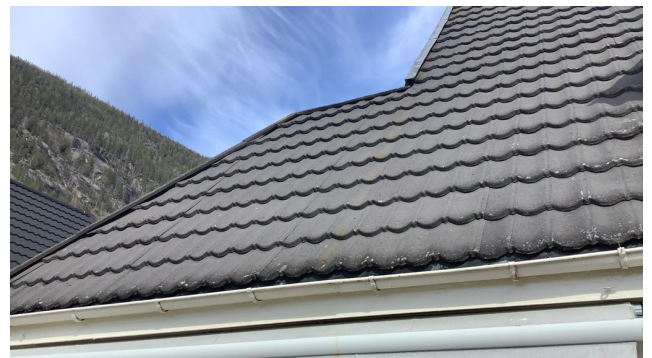
Det bør utføres utbedring av tilpasningen av takplatene mot gradrennen for å sikre korrekt avrenning og hindre vanninntrenging.

Dersom dette ikke utbedres, kan det oppstå lekkasjer og fuktskader i takkonstruksjonen.

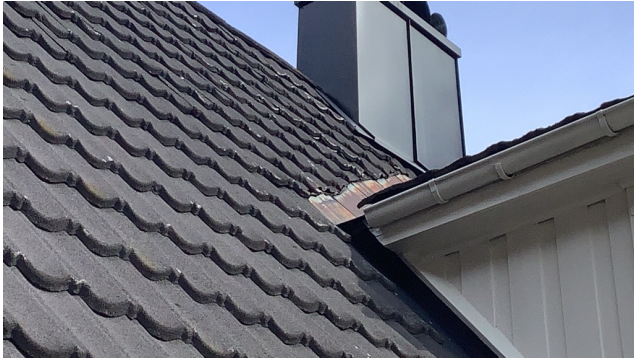
Takrenner må skiftes der det er gjennomslag av rust. Det mangler takrenner og nedløp ved inngangsparti.

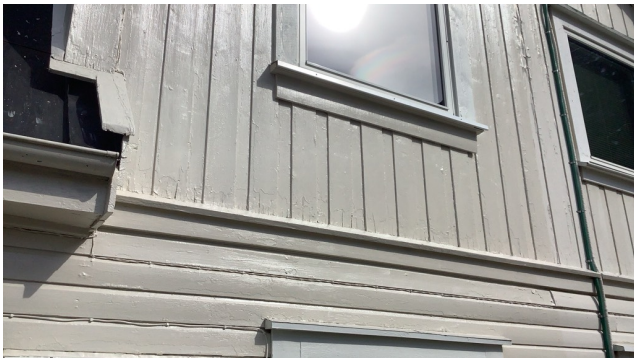
TG 2 Veggkonstruksjon

- Det er ingen eller liten lufting i nedre kant av kledning mot grunnmur.
- Det er påvist spredte råteskader i bordkledningen.

- Det bør foretas tiltak for å bedre lufting av kledningen.
- Råteskadet trekledning må skiftes ut.
- Råteskader i bordkledningen kan fortsette å utvikle seg både i tillegg til bordkledning og til bakenforliggende veggkonstruksjon, dersom en ikke foretar tiltak.

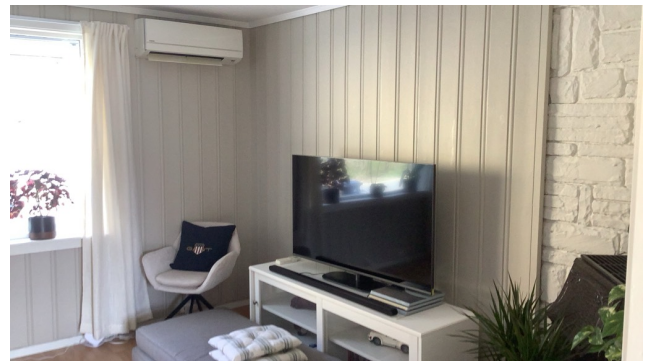
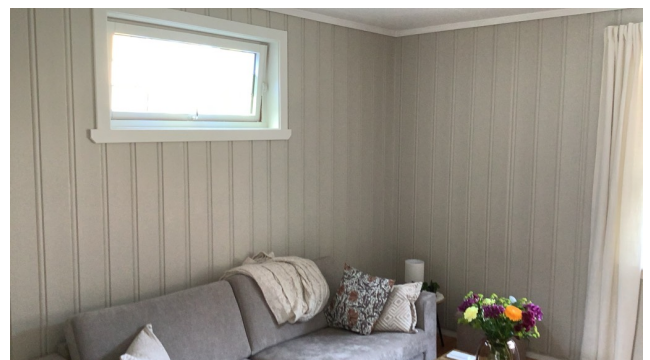
TG 2 Overflater

- Overflater har en del slitasjegrad utover det en kan forvente.
Laminat gulv på kjøkken har skader i skjøter.

Soverom i 2. etasje mot øst har skader i overflater, og kjøkkengulvet har skader i skjøter på laminat.

Det anbefales å utbedre eller skifte ut skadede overflater for å unngå ytterligere forringelse og redusert brukskvalitet. Skader i laminatgulv kan føre til økt slitasje, fuktinntrengning og redusert levetid på gulvet.

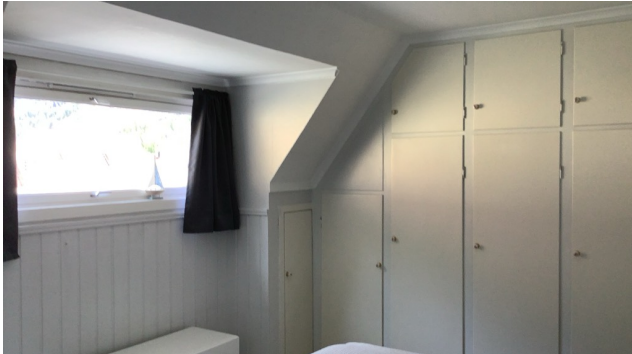
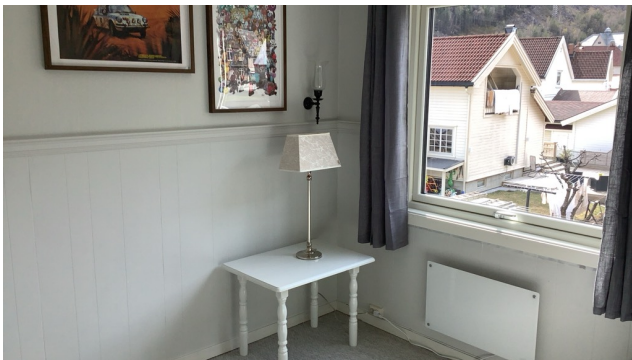
⚠ TG 2 Etasjeskille/gulv mot grunn

- Det er målt høydeforskjell på mellom 15-30 mm gjennom hele rommet. Tilstandsgrad 2 gis med bakgrunn i standardens krav til godkjente måleavvik.

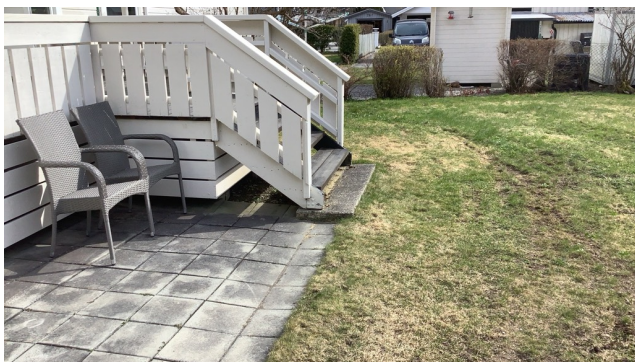
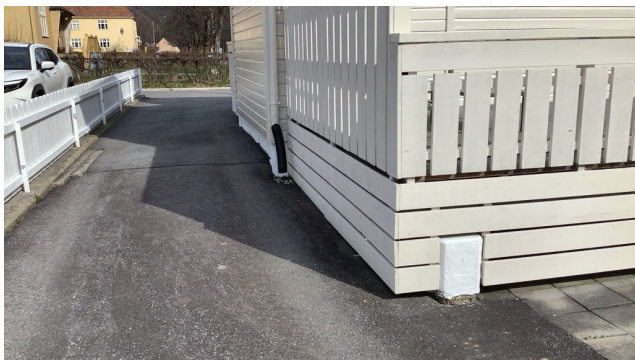
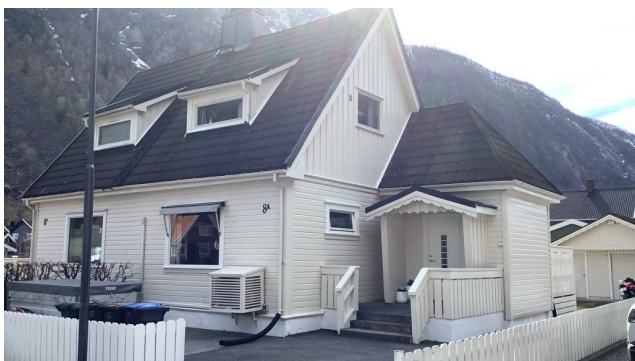
TC 2 Fuktsikring og drenering

- Det mangler, eller på grunn av alder er det sannsynlig at det mangler, utvendig fuktsikring av grunnmuren ved kjeller/underetasje.
- Mer enn halvparten av forventet levetid på drenering er overskredet.

Manglende eller utilstrekkelig fuktsikring og gammel drenering medfører økt fare for fuktskader på konstruksjonen.

- Fuktsikring av muren må etableres inkl. klemlist.
- Tiltak for redrenering rundt boligen kan ikke utelukkes.
- Overvåk tilstanden jevnlig. For å få tilstandsgrad 0 eller 1 må dreneringen skiftes ut, men tidspunktet for når dette er nødvendig er vanskelig å si noe om. Bruken av underetg/kjeller vil og være avgjørende.

Dreneringen bør skiftes ut, og utvendig fuktsikring av grunnmuren bør etableres for å redusere risikoen for fuktinntrengning, råteskader og dårlig inneklime i kjeller/underetasje.
