# Tilstandsrapport

Leilighet i boligblokk

Schweigårds vei 11 A, 5063 BERGEN

Befaringsdato: 18.03.2025

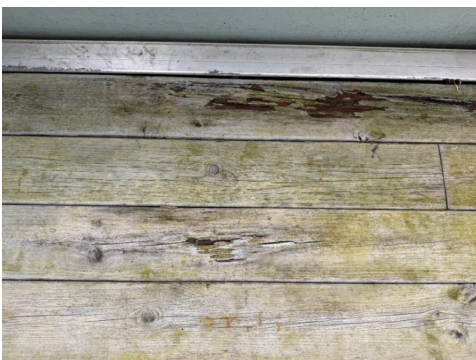
Terrassebordene er værøppsprukket/slitt, spesielt i ytre del. Lokal råte ble observert. Det er sprekk i ett glass i øvre del av rekkverk.

Lokal råte i terrassebord i ytre del av altan.

Terrassebordene bør vedlikeholdes, ev. skiftes for å lukke avviket. Glass med sprekk bør lokal utbedres, ev. skiftes v/ behov.

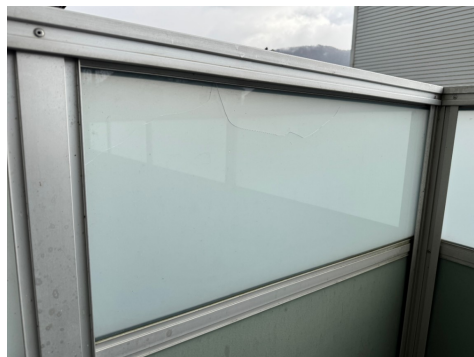
Sprekk i glass i øvre del av rekkverk.

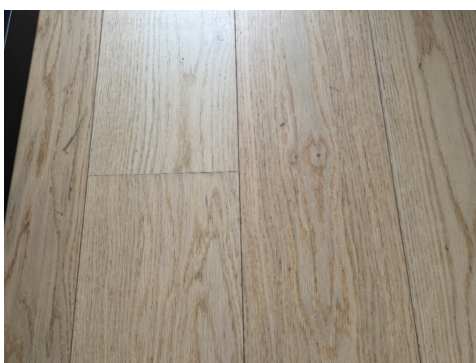
Slitasje/striper i parkettgulv.

Overvåk tilstanden på gulvfliser i entre/gang, foreta utbedringer v/ behov. Parkettgulv og furugulv bør slipes/behandles v/ behov.

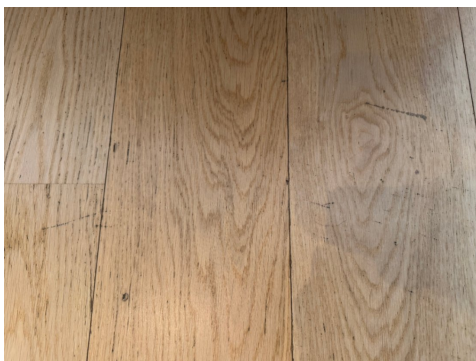
Slitasje/striper i parkettgulv.

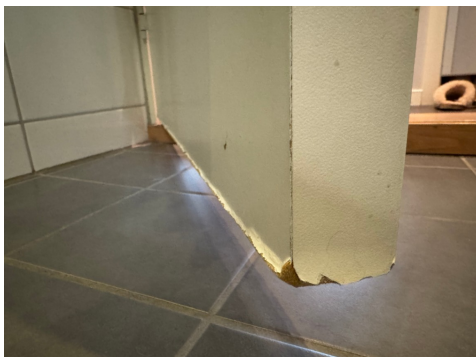
Enkelte innerdører tar i karm/terskel. Badedør har fuktutsvelling i nedre del.

Fuktutsvelling/slitasje i nedre del av badedør.

Enkelte innerdører bør justeres. Badedør bør lokal utbedres, ev. skiftes for å lukke avviket (lav kostnad).

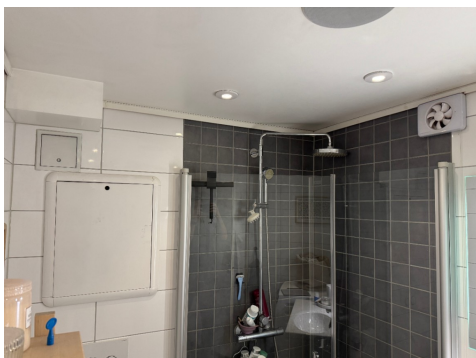
Mrk. Rør i rør skap er plassert i våtsone, men blir ikke utsatt for fuktpåvirkning. Løsningen vurderes å ikke være et problem.

Rør i rør skap i våtsone.

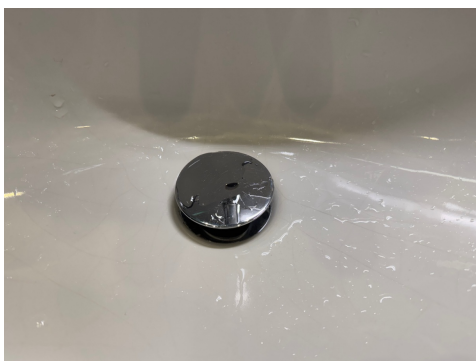
Det er riss/krakelering i servant.

Riss/krakelering i servant.

Baderomsinnredning med servant må lokal utbedres, ev. skiftes for å lukke avviket.

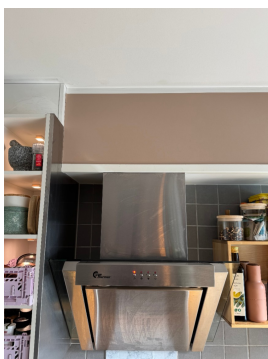
Pga ventilators alder må det påregnes vedlikehold, ev. utskiftninger v/behov.

Kjøkkenventilator.

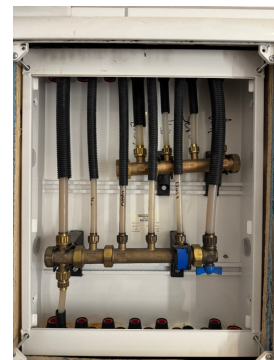
Ingen tegn til fukt/kondens i rør i rør skap. Rør i rør skap bør sjekkes for ev. lekkasje 2 ganger årlig.

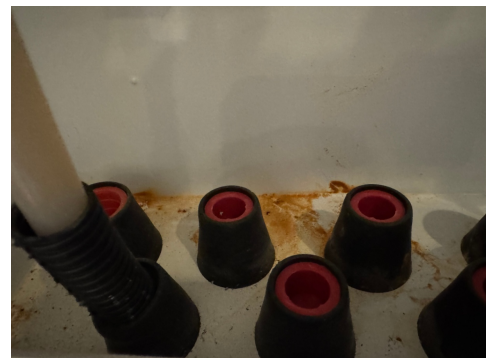
Noe rust ble observert i bunn i rør i rør skap, men ikke tegn til fukt/kondens i skap.

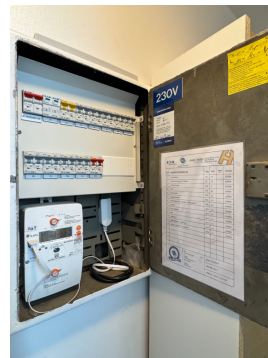
Det har ikke vært utført BKK el-kontroll siden 2018. Forskrift om elektrisk lavspenningsanlegg anbefaler at det blir foretatt regelmessig ettersyn av det elektriske anlegget. På bakgrunn av overnevnte forhold anbefaler jeg en gjennomgang av det elektriske anlegget.

Sikringsskap i fellesarealer.
