# Tilstandsrapport

Enebolig med utleiedel.

Parkvegen 19 A og B, 8640 HEMNESBERGET

Befaringsdato: 20.03.2026

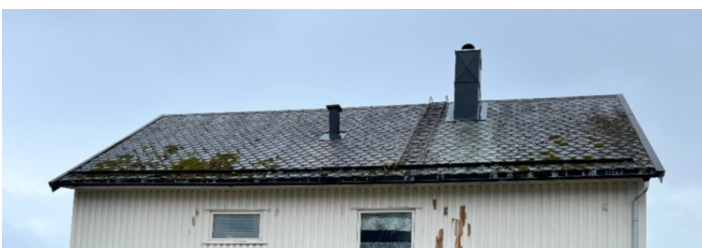
- Mer enn halvparten av forventet brukstid er passert på taktekingen.
- Mer enn halvparten av forventet brukstid er passert på undertak.
- Det er avvik:

Mose må fjernes.

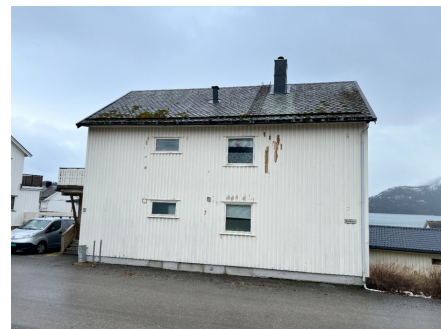
- Det er påvist spredte råteskader i bordkledningen.

Det er spredt råteskade i kledning. Dette gjelder spesielt vegger mot nord og øst. Malingen flasser på boligen.

- Råteskader i bordkledningen kan fortsette å utvikle seg både i tilliggende bordkledning og til bakenforliggende veggkonstruksjon, dersom en ikke foretar tiltak.

Kledning må vedlikeholdes og males. Det må byttes en del råteskadet kledning.

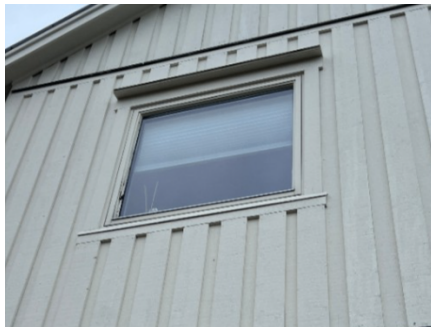
- Det er påvist vinduer med fukt/råteskader.
- Karmene i vinduer er slitte og det er sprekker i trevirket.

Vinduer på loft har råteskade samt soverom i 2. etasje.

- Det må påregnes noe vedlikehold og at enkelte vinduer må skiftes ut.

**Kostnadsestimat: 20 000 - 100 000**

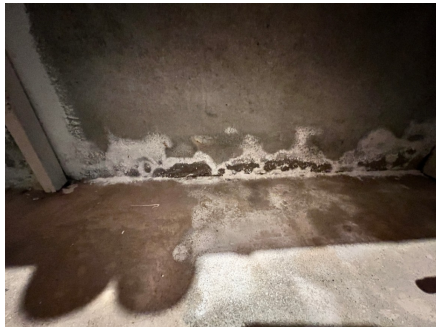
- Det er påvist indikasjoner på noe fuktgjennomtrenging i kjellergulv.
- Det er påvist indikasjoner på noe fuktgjennomtrenging inn i kjellermur.

Det er observert saltutslag på ett par vegger. Det er med fuktindikator påvist noe forhøyede verdier i gulv.

Forhøyede fuktverdier i kjellergulv på eldre bygninger er ikke uvanlig. Årsaken til dette kan være at det ikke var vanlig med fuktsperre i grunnen, slik at fukt kan vandre fritt opp i betongen fra grunnen. Saltutslag i grovkjellere, dvs. rom som består kun av mur og betong, har ikke samme skadepotensialet med råte og sopp som innredet rom med innforede og isolerte trevegger og oppforede tregulv.

- Det påviste fuktnivå gir grunn til å overvåke konstruksjonen jevnlig for å se utvikling over tid, og eventuelt foreta tiltak for å unngå fuktskader.

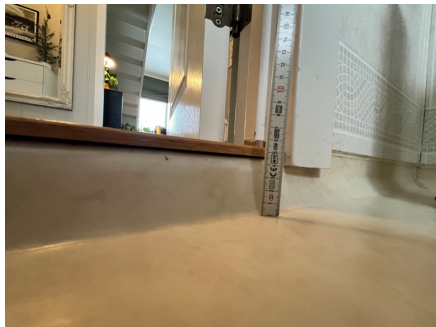
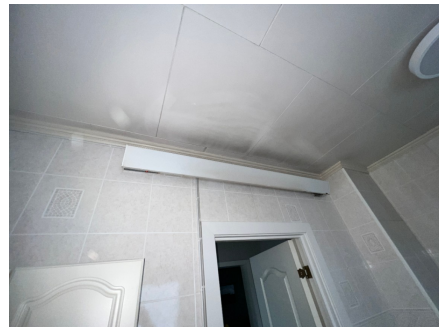
Badet har dusjkabinett og fungerer med dette.

- Undersøkes nærmere og noen silikonfuger må utbedres
- Avvik bør utbedres.

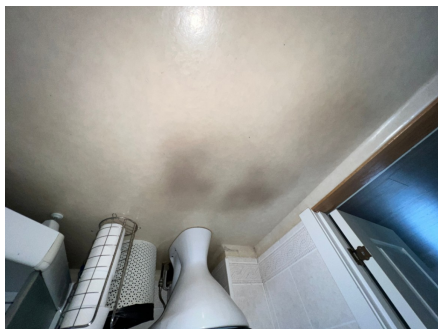
Våtrommet fungerer med dette avviket da det er dusjkabinett med styrt avløp rett i sluk, samt terskel på ca 45mm. Om fall mot sluk på gulv skal tilfredsstillende dagens krav må dette utbedres. Bruk av dusjkabinett må videreføres.

- Avvik bør utbedres.

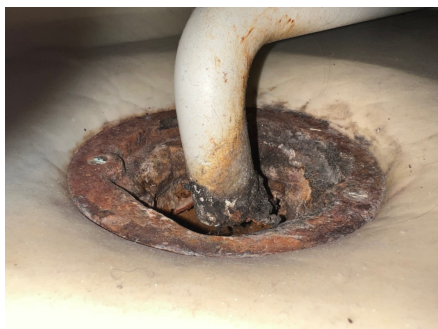
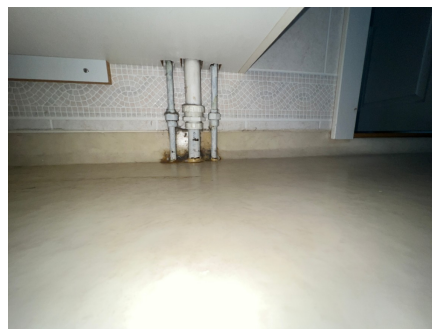
- Det er påvist mangelfull/feil utførelse rundt rørgjennomføringer e.l. som gir fare for fukt i konstruksjonen i våtsone.
- Mer enn halvparten av forventet brukstid er passert på slukløsningen.

- Konsekvensen er at det kan oppstå fuktskader i konstruksjonen bak overflatematerialet. Vann kan trenge inn gjennom utette rørgjennomføringer og forårsake fuktskader ved fukttilførsel gjennom enten bruksvann eller lekkasjevann.
- Overvåk tilstanden jevnlig. For å få tilstandsgrad 0 eller 1 må slukløsningen skiftes ut og sannsynligvis må også membransjiktet skiftes/utbedres. Det er imidlertid vanskelig å si noe om tidspunktet for når dette er nødvendig.

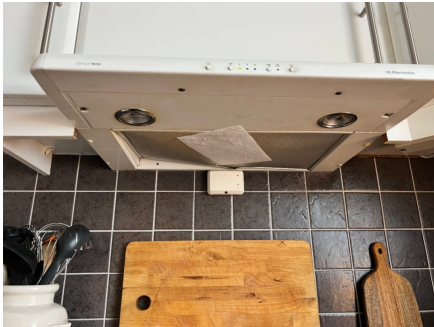
- Det er påvist skader på overflater/kjøkkeninnredning utover normal slitasjegrad.

Det er litt slitasjeskade på enkelte fronter.
