Tilstandsrapport

Boligbygg med flere boenheter

Bergstien 8 , 3158 ANDEBU

Oppdragsnr.: 21248-1802

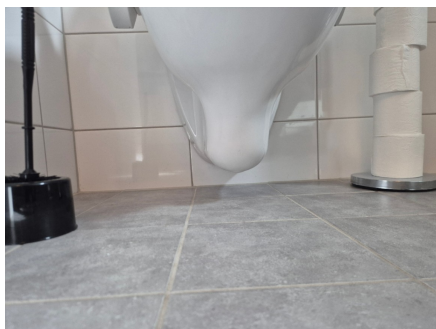
- Det er ikke påvist tilfredsstillende løsning for å synliggjøre lekkasje fra innebygget sisterner.

Mangler drensspalte under toalett.

Det bør etableres en løsning som synliggjør eventuelle lekkasjer fra den innebygde sisternen, for eksempel ved å montere en drensspalte under toalett. Uten en slik løsning kan lekkasjer forbli uoppdaget over tid, noe som øker risikoen for omfattende fuktskader i omkringliggende byggematerialer.

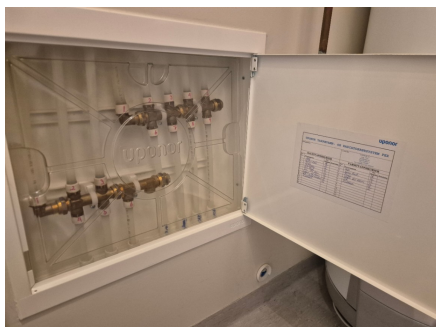
Innvendige røropplegg består av plastrør (rør i rør) og det er besikttet i rørfordelerskap, plassert i bod.
Stoppekran plassert i bod.

Sanitærinstallasjonene fungerte normalt ved befarings. Vvs anlegget er ellers ikke kontrollert for feil eller mangler under befarings.
Det er på generelt grunnlag anbefalt at vvs røropplegg regelmessig ettersees / kontroll av rørlegger.

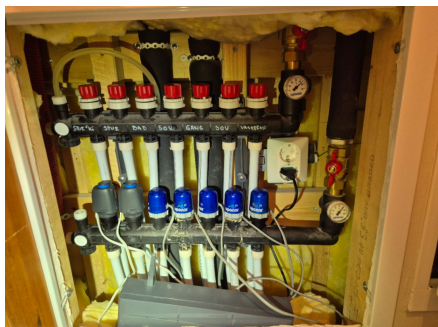
Rørskap plassert i bod.

Begrensede kontrollmuligheter. Fungerte normalt på befaringstidspunkt.
