Tilstandsrapport

Enebolig

Roavegen 75, 2335 STANGE

Befaringsdato: 21.10.2025

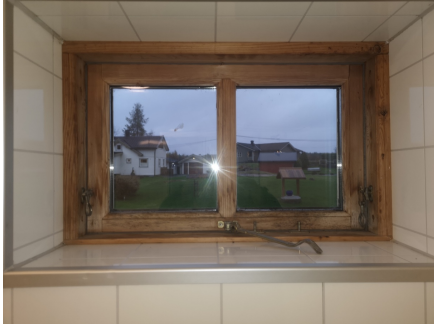
Bygningen har malte trevinduer med 2-lags glass.
Vindu på bad er gammelt TG:2 Bør byttes.

Vindu på bad er ikke modernisert TG:2

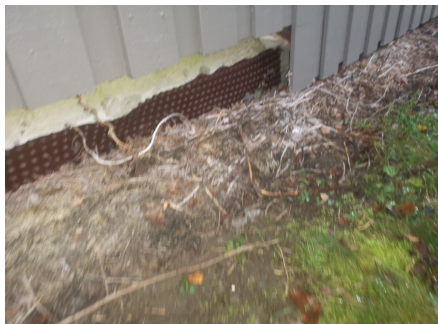
Tomteforhold > Fuktsikring og drenering [Gå til side](#)
Det mangler, eller på grunn av alder er det sannsynlig at det mangler, utvendig fuktsikring av grunnmuren ved kjeller/underetasje.
Knotteplast mangler topplist.

Manglende topplist kan føre til at overflatevann kan renne mot grunnmur og gi fuktskader.
