# Tilstandsrapport

Enebolig

Johs Rånås vei 16 A, 1850 MYSEN

Befaringsdato: 10.06.2024

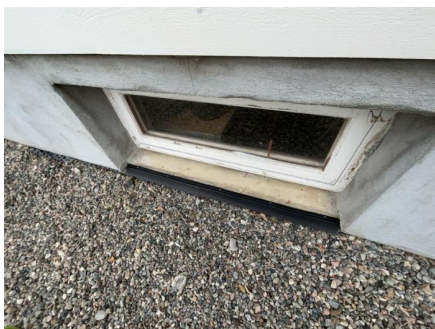
## TE 1 Vinduer

- Lokal utbedring/utskiftning bør utføres.

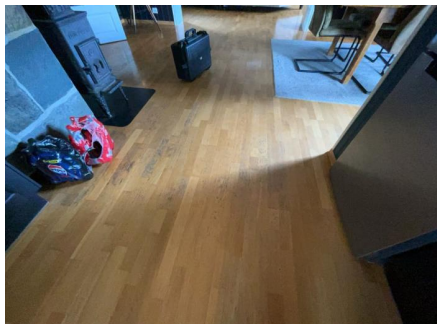
## TG 2 Etasjeskille/gulv mot grunn

- Målt høydeforskjell på mellom 10 - 20 mm innenfor en lengde på 2 meter. Tilstandsgrad 2 gis med bakgrunn i standardens krav til godkjente måleavvik.
- Det ble foretatt kontroll på planhetsavvik ved hjelp av en punkt laser, målt 12 mm avvik i ett soverom i 2. etasje, lokalt ble det målt 11 mm over 2 meter i samme rom. Ellers målt mellom 3 - 9 mm avvik i rommene.

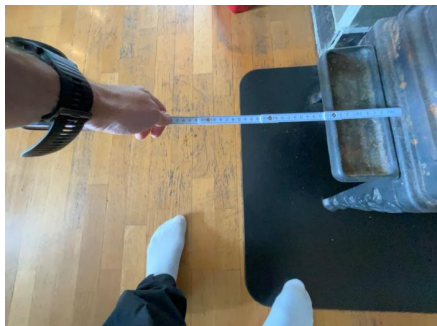
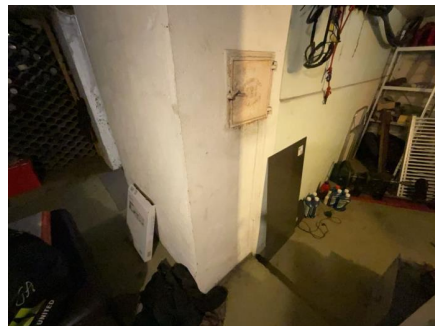
## 📍 TG 2 Rom Under Terreng

- Det er påvist indikasjoner på noe fuktgjennomtrenging i kjellergulv.
  - Det er påvist indikasjoner på noe fuktgjennomtrenging inn i kjellermur.
- Det er ikke montert fuktsperre eller lagt isolasjon mot grunnen, det må derfor påregnes fukt fra grunnen.  
- Takstmannen gjorde fuktsøk direkte på grunnmursvegger ved hjelp av ett Protimeter, påvist unormale verdier.

- Det påviste fuktnivå gir grunn til å overvåke konstruksjonen jevnlig for å se utvikling over tid, og eventuelt foreta tiltak for å unngå fuktskader.

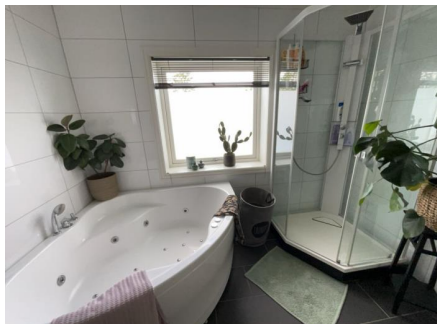
### Overflater Gulv

- Det er påvist at høydeforskjell fra topp slukrist til gulv/synlig topp membran ved dørterskel er mindre enn 25 mm.
- Det er påvist avvik i fallforhold til sluk i forhold til krav i forskrift på byggetidspunktet.

- Våtrommet kan fungere med dette avviket, det må dog gjøres utbedringer om avviket skal lukkes. Det vil imidlertid sjelden være økonomisk rasjonelt som et enkeltstående tiltak. Ved en eventuell renovering, påse at badet bygges med riktig fall til sluk.

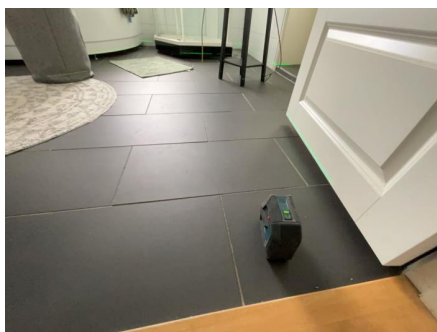
### Sluk, membran og tettesjikt

- Det er påvist mangelfull/feil utførelse rundt rørgjennomføringer e.l. som gir fare for fukt i konstruksjonen i våtsone.
- Sluk har begrenset mulighet for inspeksjon og rengjøring.
- Det er usikkert om rørgjennomføringene er riktig utført.

- Sluket var ikke rensert på befaringsdagen, inspeksjon er derfor mangelfull. Ikke påvist klemt membranløsning i sluket befaringsdagen. Jevnlig rensing av sluket er viktig. Feil i tetting rundt sluket er den største årsaken til lekkasjer fra bad. Det er derfor viktig at ikke vannet blir stående over vannlåsen i sluket.  
- Foreligger ikke dokumentasjon på utførelse, ukjent membranløsning i våte soner, rundt rør og i innebygget sisterner.

- Tilgang til sluk må bedres både for inspeksjon og rengjøring.
- Overvåk tilstanden jevnlig. For å få tilstandsgrad 0 eller 1 må tettesjiktet skiftes ut, men tidspunktet for når dette er nødvendig er vanskelig å si noe om. Ved renovering, påse at alle forhold med tettesjiktet, våtsone, sluk, røranlegg mv. dokumenteres.

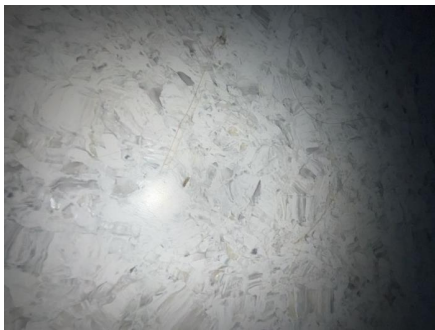
### TG 2 Sluk, membran og tettesjikt

- Det er påvist mangelfull/feil utførelse rundt rørgjennomføringer e.l. som gir fare for fukt i konstruksjonen i våtsone.
- Mer enn halvparten av forventet brukstid er passert på slukløsningen.

- Overvåk tilstanden jevnlig. For å få tilstandsgrad 0 eller 1 må slukløsningen skiftes ut og sannsynligvis må også membransjiktet skiftes/utbedres. Det er imidlertid vanskelig å si noe om tidspunktet for når dette er nødvendig.
- Løsningen/utførelsen rundt rørgjennomføringer gir fare for fukt inn i konstruksjoner.
- Sluket må sjekkes og rengjøres jevnlig.

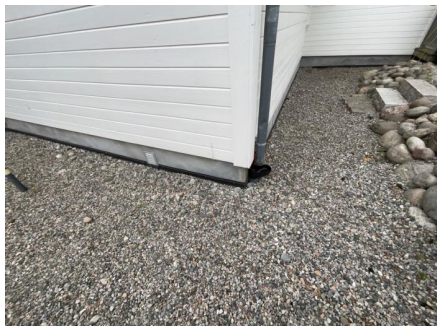
## TG 2 Grunnmur og fundamenter

- Grunnmuren har sprekkdannelser.

- Påvist noe sprekker i puss/mur. Når det oppstår sprekker i puss/mur vil vannbelastningen og faren for frostskafer øke. Skrå sprekker/riss er et symptom på setninger. Horizontal sprekk/riss i grunnmur skyldes sannsynligvis innpressing av kjellervegg. Anbefaler å følge med på videre utvikling.

- Lokal utbedring må utføres for å lukke avviket. Dog anbefalt å følge med på videre utvikling.
