# Tilstandsrapport

Boligbygg med flere boenheter

Langveien 36, 6509 KRISTIANSUND N

Befaringsdato: 05.09.2025

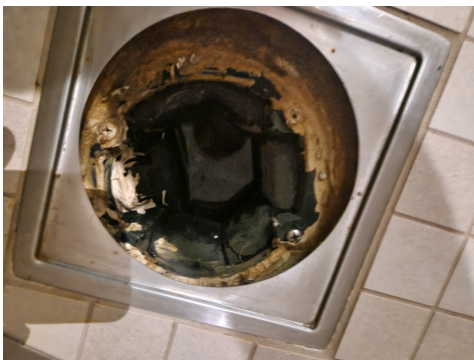
### ! TG 1 Sanitærutstyr og innredning

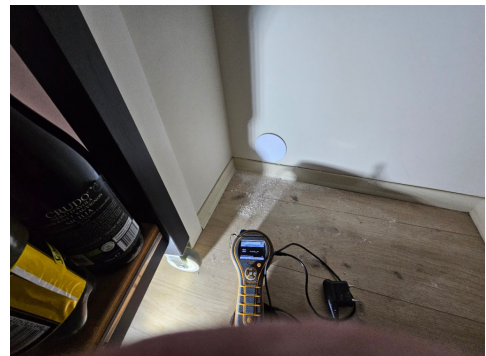
Hulltaking er foretatt og ingen unormale forhold er avdekt. Hulltaking er en stikk kontroll ett sted. Kontrollen kan ikke utelate fuktskader andre steder i rommet.

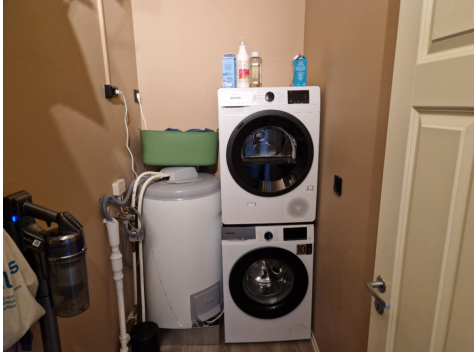
### ! TG 2 Overflater vegger og himling

Uegnede materialer i våtsoner bør fuktbeskyttes eller skiftes ut for å redusere risikoen for fuktskader og følgeskader på konstruksjonen. Manglende tiltak kan føre til at fukt trenger inn i vegger og himling, noe som kan medføre råte, mugg og behov for kostbare utbedringer.

- Det er mulighet for at det kan forekomme vannlekkasje på våtrommet hvor vann ikke vil gå til sluk.

- Uten membran/tettesjikt er det høy risiko for at vann trenger gjennom konstruksjonene og kan medføre fuktskader.

Konsekvensen av manglende sluk og tettesjikt er økt risiko for vannskader i underliggende konstruksjoner, samt at rommet ikke oppfyller gjeldende forskriftskrav til våtrom.

- Det bør etableres avrenning inn til sluk for hele våtrommet.
- Eventuelt lekkasjevann fra utstyr utenfor dusjsone vil ikke ha en naturlig vei til sluket. Dette kan føre til at vann samler seg på gulvet og potensielt renner ut av rommet eller trenger inn i konstruksjonen.

Priskonsekvens er medtatt for etablering av sluk og våtromsbelegg klemmt ned i slukring.

**Kostnadsestimat: 100 000 - 300 000**
