# Tilstandsrapport

📍 Alvheimveien 2 F, 0198 OSLO

# gnr. 197, bnr. 162, snr. 3

Befaringsdato: 08.05.2025

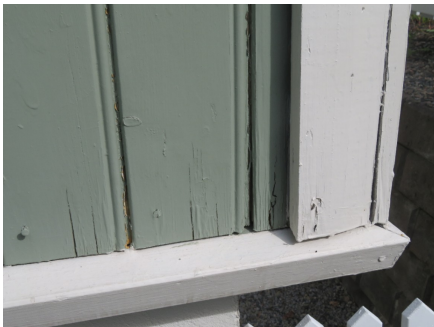
Avviket gjelder enkelte panelbord, som har brukslitasje/mindre råteskader.

Det er stedvis lit avstand fra vannbrett og til panel.

Stedvis noe lokale skader på ytterkledning.

Konsekvens: Hva som skal gjøres av tiltak, må vurderes av sameiet.

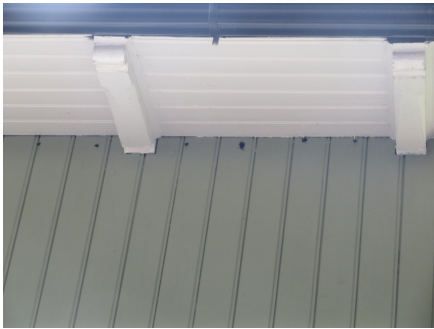
Begrenset utlufting av takkonstruksjonen. Dette skal utbedres med takarbeidene som skal gjøres i sameiet.

Forholdet må sees i sammenheng med sameiets vedtak om å legge om taket, inkl. forbedre lufting av konstruksjonen m.m.

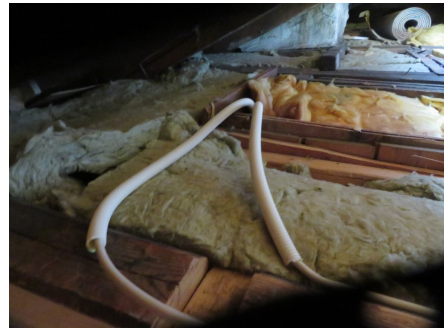
Det er ført elektriker-rør opp på loftet. Dette kan i noen tilfeller føre til kondensering og fare for lekkasjer ned i konstruksjonen. Forholdet bør utbedres.

El-ledninger lagt oppe på loft. Fare for kondensering.

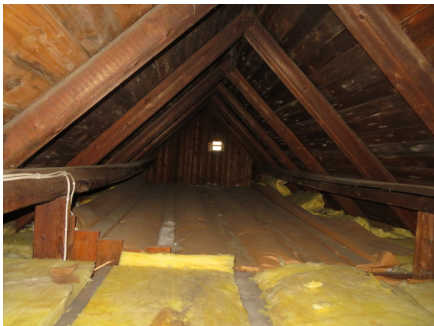
Deler av loftet er ikke tilgjengelig da det ikke er gangbart gulv.

Deler av loft er ikke tilgjengelig.

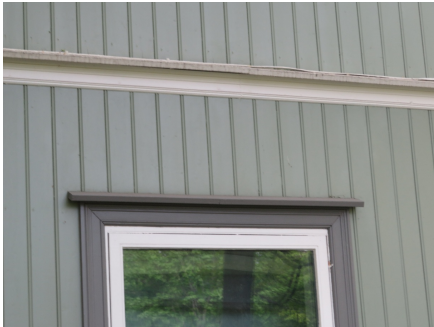
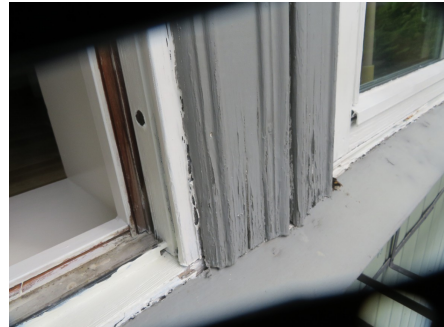
Det er noe råteskader på vindusbelistning, i hovedsak på vinduer i liten del av stue.

Manglende beslag på vannbrett over vinduer. Dette gjelder generelt for bygget. Råteskader på vindusomramming.

Konsekvens: Det kan være fare for at det kommer fukt/vann inn i konstruksjonen, grunnet utett beslag/vannbrettløsning.  
forholdet bør kontrolleres nærmere, og utbedring kan påregnes.

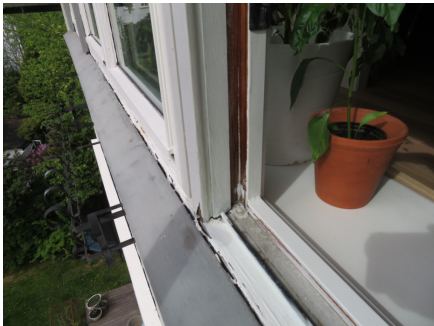
Det er på flere steder glippe mellom vann-brett og vegg under vindu.

Utett overgang mellom vannbrett/vindu.
