# Tilstandsrapport

Enebolig

Lauta 90, 2270 FLISA

Befaringsdato: 26.08.2025

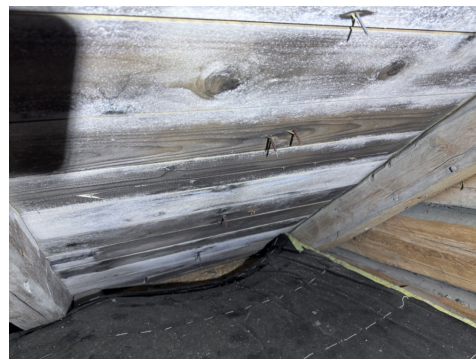
Undertaket er misfarget og har muggsoppdannelse

Missfarging og muggsopp dannelser tyder på mangelfull diffusjonssperre/ventilering, utbedring av ventilering bør påregnes for å unngå ytterligere soppdannelser.

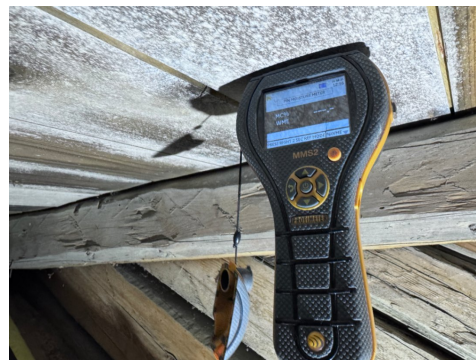
Viser normale verdier i område med misfarging på undertak.

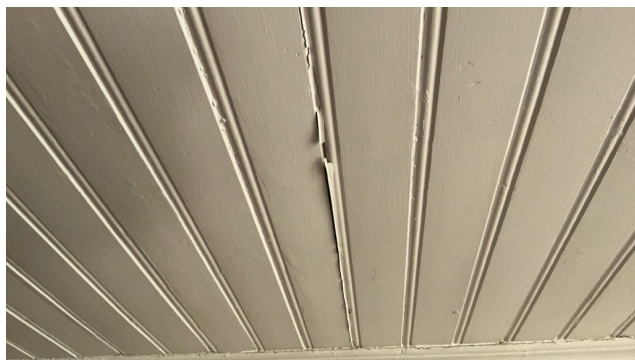
Viser himling i spisestue i 1.etg. Stue2

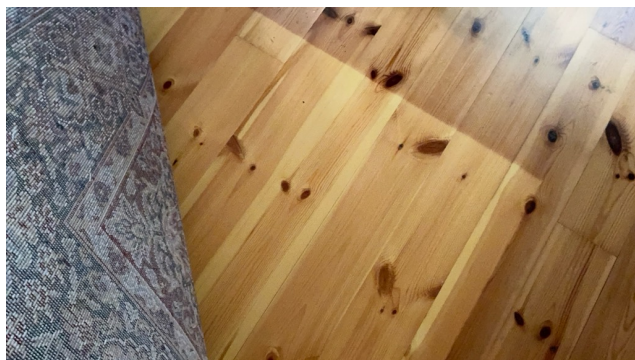
Viser solfarget gulv i stue 1

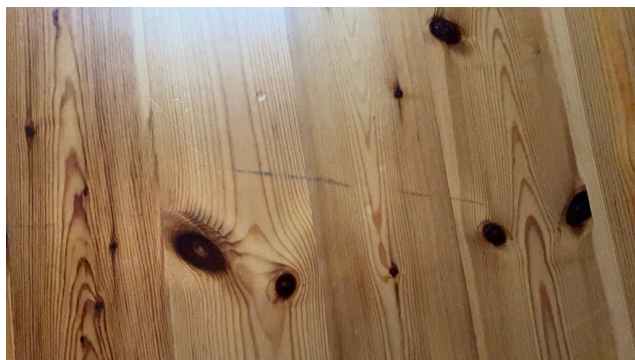
Viser merker på gulv i stue 1

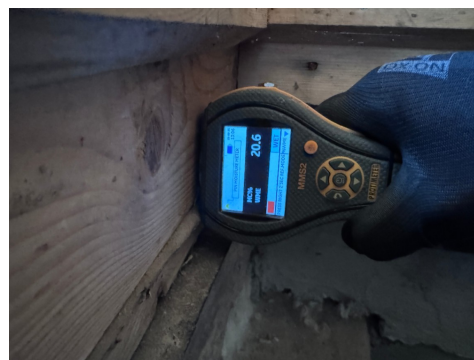
- Målt høydeforskjell på over 20 mm innenfor en lengde på 2 meter. Tilstandsgrad 3 gis med bakgrunn i standardens krav til godkjente måleavvik.
- Målt høydeforskjell på over 30 mm gjennom hele rommet. Tilstandsgrad 3 gis med bakgrunn i standardens krav til godkjente måleavvik.

Noe soppdannelse på underside av luke til kjeller og høy fukt er registrert i bjelkelag i åpning til luke.

Det er registrert høy fukt i bjelkelag. Disse konstruksjonene mot kjeller vil derfor alltid ha et høyere fuktinnhold enn nyere konstruksjoner med dampsperre mot grunnen.

Gulv med svekkelser mot terreng/krypkjeller kan ha fukt og råteskader som årsak og ytterligere undersøkelser bør påregnes.

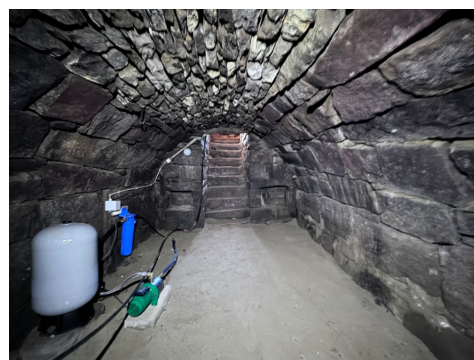
Høy fukt i kjeller, soppdannelse på kjellerlem

Grunn bør plastes for å hindre damp fra grunn.
