# Tilstandsrapport

Enebolig

Lauta 88, 2270 FLISA

Befaringsdato: 26.08.2025

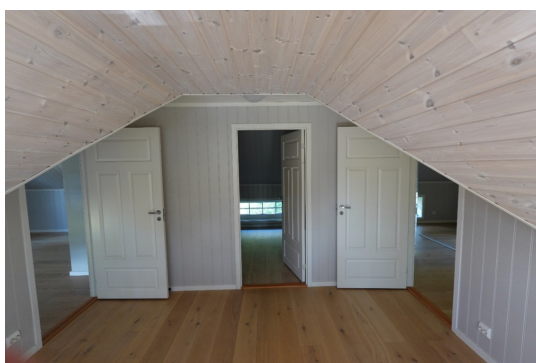
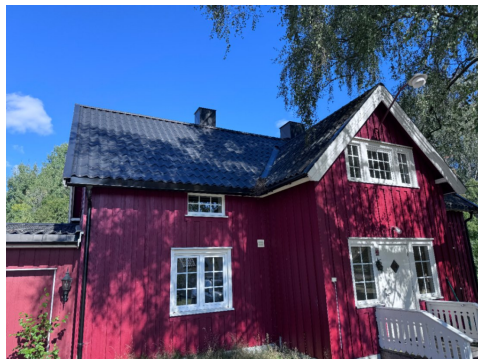
Dampspærren er enkelt og greit en plastduk som hindrer varm, fuktig luft fra oppholdsrommene i å komme gjennom tak og ut i isolasjonen på loftet. Med dampspærren forhindrer du denne luften i å kondensere på loftet og skape grobunn for mugg og råte. I tillegg har den en isolerende effekt. Det er uvisst om det er isolert i konstruksjonen og om da dampspærre bør etableres.

Dette er en lukket konstruksjon som kan ha skjulte feil og mangler. Dårlig/begrenset ventilasjon i undertaket kan føre til opphopning av fuktighet, noe som gir grobunn for soppvekst og dårlig innemiljø, ventileringen bør utbedres.

Det bør foretas ytterligere undersøkelser for å få kartlagt omfang og behov for tiltak.

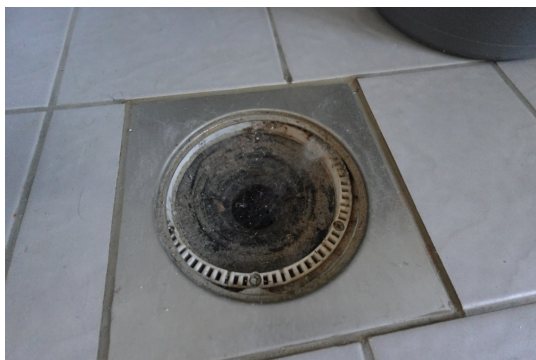
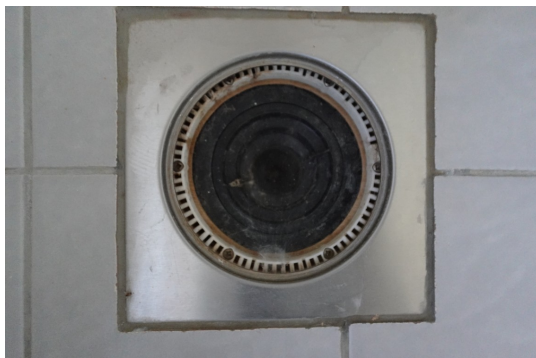
- Det er påvist mangelfull/feil utførelse rundt rørgjennomføringer e.l. som gir fare for fukt i konstruksjonen i våtsone.

- Løsningen/utførelsen rundt rørgjennomføringer gir fare for fukt inn i konstruksjoner.

En tildekket del av klemring kan et tegn på feilutført arbeid. Det viser ofte at det har blitt slurvet med prosjektering og utførelse, noe som kan være et sikkerhetsproblem.

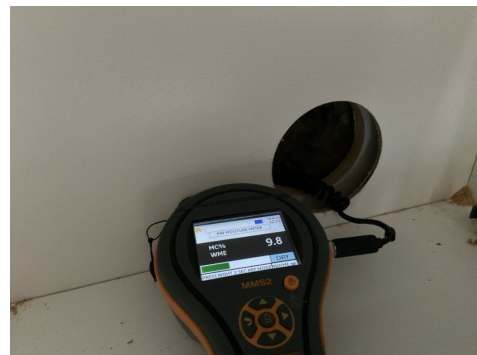
Hulltaking er foretatt uten å påvise unormale forhold. Hulltaking er foretatt i kjøkkenskap. Fuktvotemåling (vekt%) i konstruksjonen ble målt til 9,8.

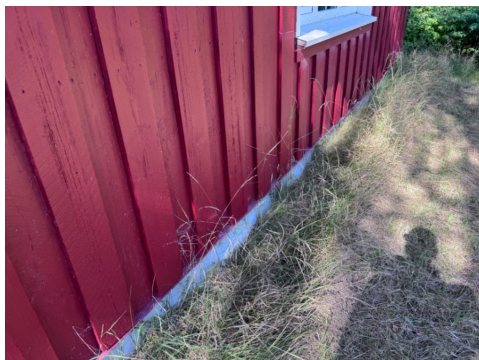
Fall fra boligen bør etableres for å forhindre eventuell for stor vannbelastning mot konstruksjonene. Etabler fall vekk fra boligen eller en ledegrøft for å unngå høy belastning på bygningens drenering og rom under terreng. Mangelfull bortledning av overvann vil kunne gi fuktskader i bygningsmassen, dette vil også kunne føre til et dårlig innemiljø.

**Kostnadsestimat: 10 000 - 50 000**
