Leilighet
Lundsgutua 25 E
2074 Eidsvoll Verk

Boligens tekniske tilstand:

Dato: 07/01/2025

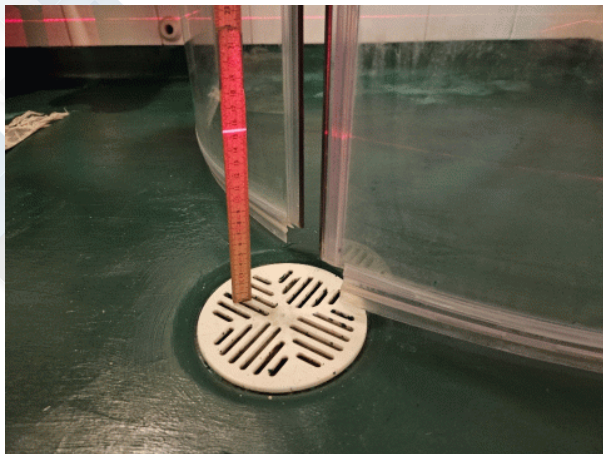
Det ble utført en enkelt test av overflatene der det registreres ikke tilfredsstillende fall på gulv mot sluk. TG2

Malt vinylbelegg, vinylbelegget skal ikke males og avflassing av maling må påberegnes. TG2 i grenseland til TG3.

Vinylbelegget har passert mer enn halvparten av sin forventet levetid. TG2

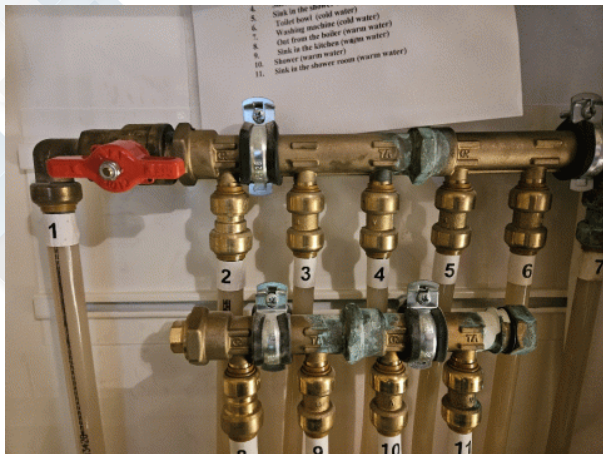
Det er korrosjon (irr) på røroppheng i rørskap, dette kan komme av kondens. TG2
Ytterligere undersøkelser må gjøres.
