# Tilstandsrapport

Rekkehus

Statframvegen 13, 2040 KLØFTA

Befaringsdato: 25.09.2025

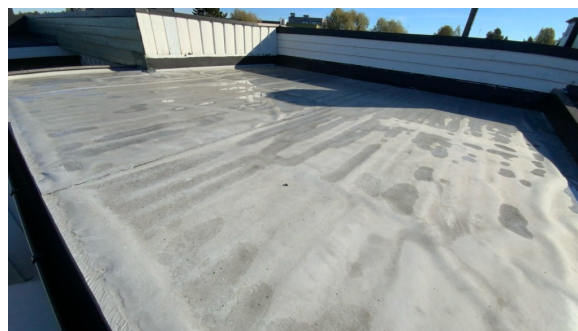
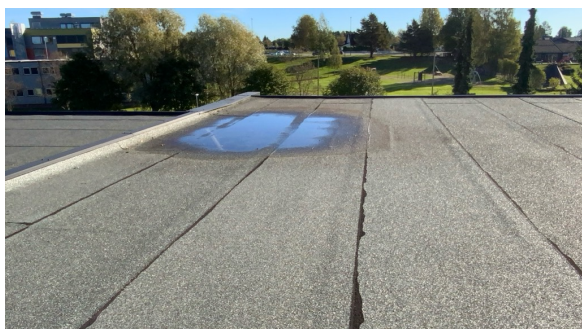
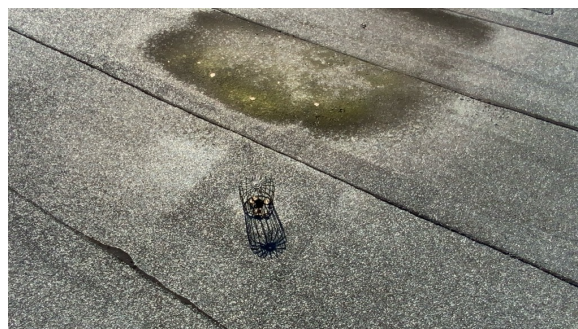
- Lokal utbedring må utføres.
- Når takteking og undertak begynner å bli gamle, øker risikoen for lekkasjer, noe som kan føre til omfattende og kostbare reparasjoner av underliggende konstruksjoner dersom en ikke foretar tiltak på konstruksjonene før dette oppstår.

For tak med asfalt takbelegg og takfolier, kreves en minimumshelning på 1:40. Dette er for å sikre at vann effektivt ledes bort fra taket og ikke forårsaker skader på bygningskonstruksjonen. Det bør utbedres utetthet i enden av PVC-tekking mot skrålist over bod, og manglende toppbeslag bør monteres på deler av taket til terrassen. Vannansamlinger på taket må utbedres slik at vann ledes effektivt til taksluk, for å redusere risiko for fuktskader og forringelse av bygningskonstruksjonen. Korrekt montering av beslag og avslutning av tekking er nødvendig for å unngå fremtidige lekkasjer og skader.

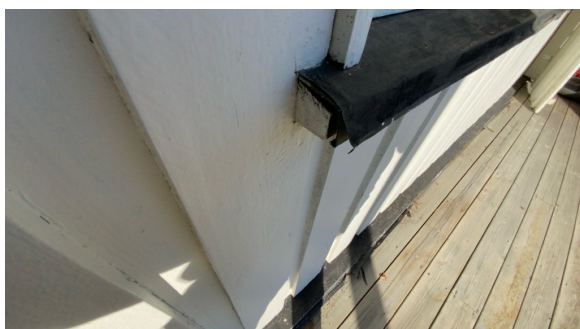
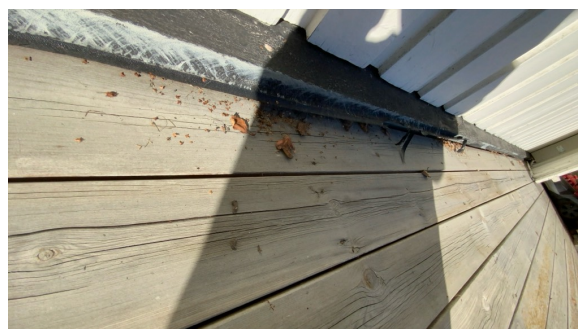
### TG 2 Nedløp og beslag

- Det er påvist avvik i beslagløsninger.
- Mer enn halvparten av forventet brukstid er passert på renner/nedløp/beslag.

Påvist avvik i beslagløsninger rundt oppkanter, beslag

Det mangler oppbrett på endene av vannbrettbeslag. Bygningsdeler som ikke er korrekt installert, kan gi en redusert levetid med tanke tilgang av fukt, noe som kan føre til hyppigere behov for reparasjoner og vedlikehold. Påregnelig med stedvis utskiftninger med tanke på alder for å unngå unødig fuktbelastning på ytre veggkonstruksjoner og fukt fra grunn. .

- Avvik i beslagløsninger må utbedres.

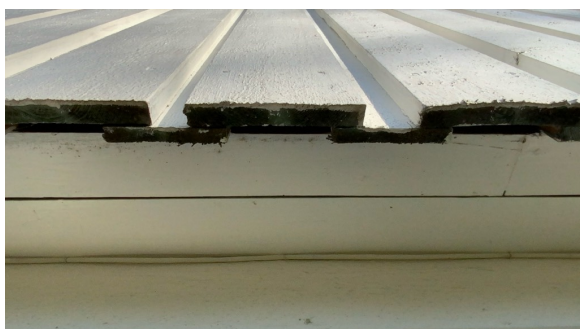
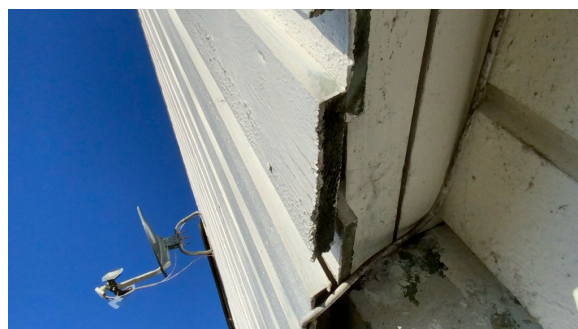
## TG 2 Veggkonstruksjon

- Det er ingen eller liten lufting i nedre kant av kledning mot grunnmur.
- Det er påvist spredte råteskader i bordkledningen.

- Råteskader i bordkledningen kan fortsette å utvikle seg både i tilliggende bordkledning og til bakenforliggende veggkonstruksjon, dersom en ikke foretar tiltak.
- Det bør foretas tiltak for å bedre lufting av kledningen.
- Uten tilstrekkelig lufting bak bordkledningen kan fuktighet som trenger inn bak bordene eller gjennom veggen innenfra ikke tørke opp. Dette skaper ideelle forhold for råtesopp og muggvekst.

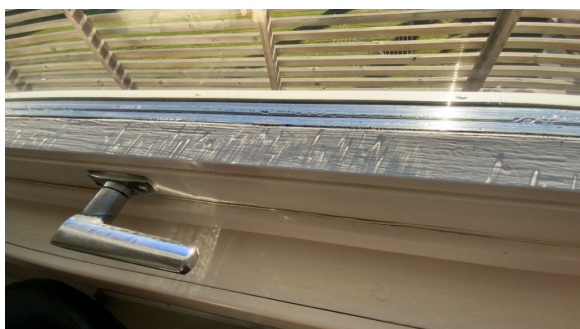
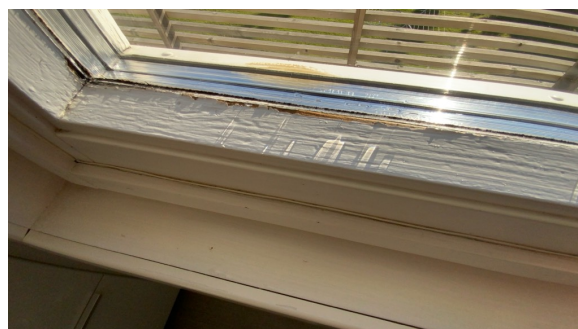
## TG 1 Vinduer - 3

- Det er påvist tegn på innvendig kondensering av enkelte vindusglass.
- Karmene i vinduer er slitte og det er sprekker i trevirket.

- Det må påregnes noe vedlikehold og at enkelte vinduer må skiftes ut.
- Kondensering på enkelte glass har medført fuktskader i treverk som kan medføre utskiftningsbehov av enkelte vinduer.
- Det bør gjøres tiltak for å bedre ventilering av rommet.

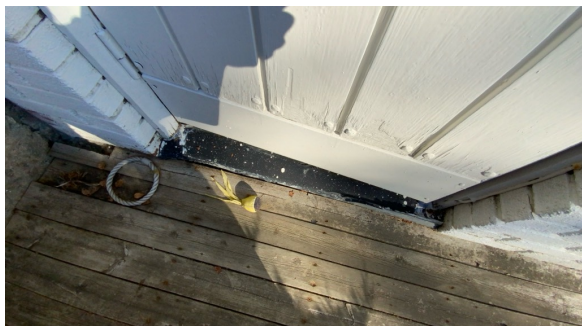
## TG 1 Dører

- Det er påvist avvik rundt innsettsdetaljer.
- Det er påvist dører som er vanskelig å åpne eller lukke.
- Karmene i dører er værslitte utvendig og det er sprekker i trevirket.

Det bør påregnes vedlikehold og eventuelt utskifting over tid for å sikre funksjon, beskyttelse og levetid. har tiltenkt funksjon, men dårlig isolasjonsevne og må regnes med å skiftes ut over tid.

- Det må påregnes noe vedlikehold og at enkelte dører må skiftes ut.
- Det bør gjøres tiltak for å lukke avviket.

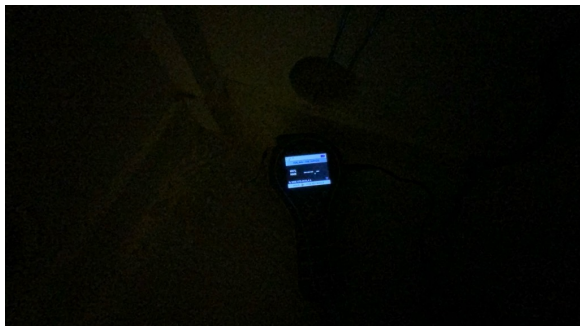
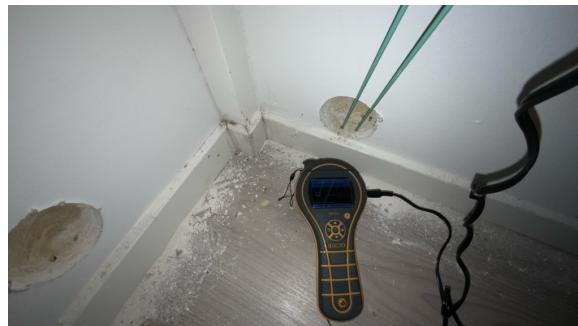
## TG 2 Rom Under Terreng

- Grunnmuren er en Multimur. Grunnmuren er særlig fuktutsatt konstruksjon og har høy skadefrekvens.

Multimurelementet har økt risiko for fukt-, mugg- og råteskader, da konstruksjonen består av et betongytte med organisk kjerne. Dersom utvendig drenering og fuktsikring ikke fungerer tilfredsstillende, kan muren absorbere fukt og påføre store skader innvendig. Det anbefales jevnlig overvåking av tilstanden og vurdering av utvendig drenering og fuktsikring for å redusere risikoen for skader.

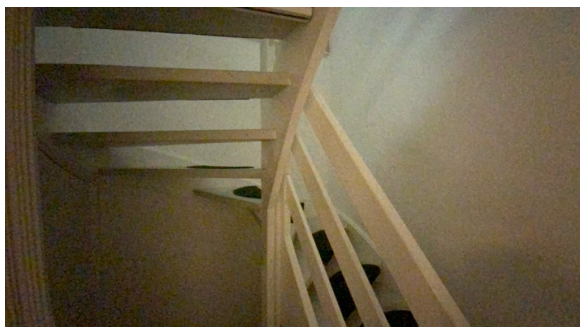
## Innvendige trapper

- Håndløper må monteres på vegg for å tilfredsstille krav på byggetidspunktet.
- Åpninger er såpass store at det ut ifra sikkerhetsmessige forhold anbefales å lage mindre åpninger.

Håndløper må etableres for å unngå fallskader.

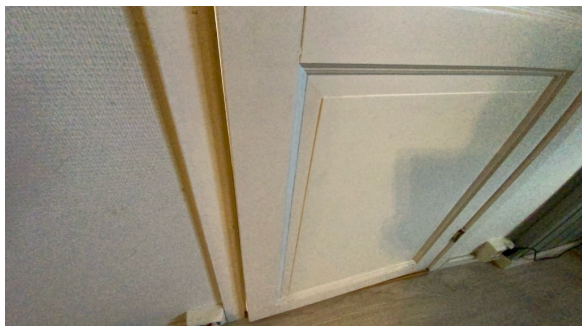
## Innvendige dører

- Det er påvist avvik som tilsier at det bør foretas tiltak på enkelte dører.

Justere dør for å unngå subbing og slitasje av terskel, dørblad for ytterligere slitasje.

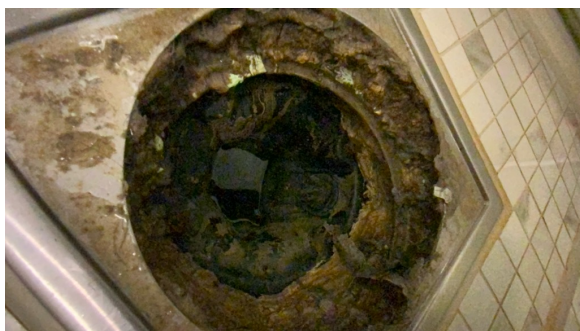
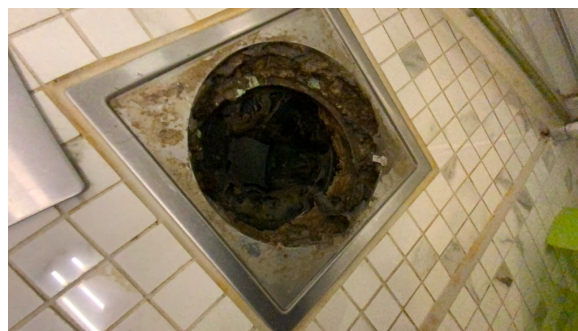
- Det er påvist mangelfull/feil utførelse rundt rørgjennomføringer e.l. som gir fare for fukt i konstruksjonen i våtsone.
- Det er rundt sluk påvist en ikke-fagmessig utførelse av membran/tettesjikt/klemring.
- Mer enn halvparten av forventet brukstid er passert på membranløsningen.
- Mer enn halvparten av forventet brukstid er passert på slukløsningen.

- Det er viktig å merke seg at levetiden til en membran varierer basert på kvalitet, installasjon og bruk. Eldre membraner kan bli sprø og sprekke opp, noe som fører til at de mister sin vanntettende funksjon. Dette kan resultere i vannlekkasjer gjennom vegger og gulv og fuktskader.
- Usikker løsning rundt klemring gir økt risiko for at vann kan trenge ned mellom membranen og sluket. Dette kan føre til lekkasje og fuktskader i underliggende konstruksjoner over tid.
- Eldre sluk av plast er ofte utsatt for lekkasjer og særlig i overganger. Eventuelle lekkasjer kan medføre fuktskader på tiliggende konstruksjoner.

En utett membran kan føre til vanninntrenging i bygningskonstruksjonen, noe som kan forårsake omfattende skader på gulv, vegger og underliggende strukturer. Dokumentasjon på utført arbeider bør fremlegges hvis dette er mulig.

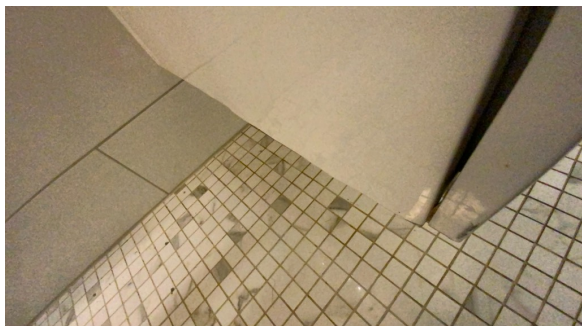
### TG 2 Sanitærutstyr og innredning

- Det er påvist skader på innredning.

- Dersom avvik ikke utbedres er det fare for videre skadeutvikling.

Det bør foretas utbedring eller utskifting av skadet innredning for å sikre funksjon og hindre videre forringelse. Konsekvensen av å ikke utbedre kan være redusert brukervennlighet, økt slitasje og mulig skade på omkringliggende konstruksjoner.

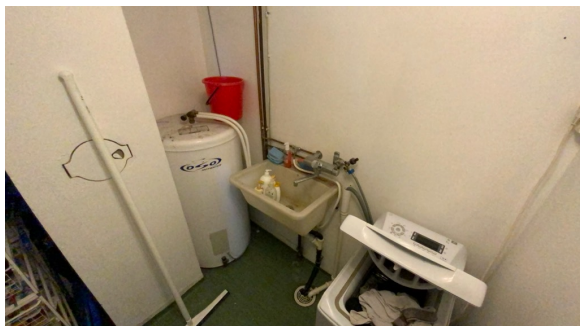
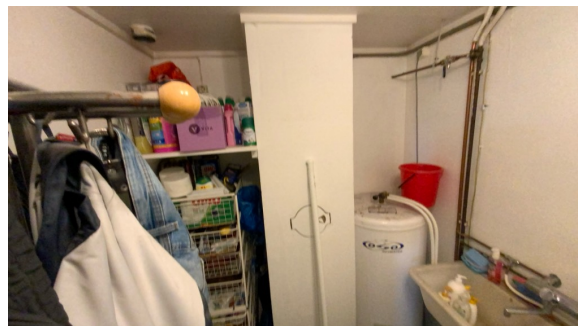
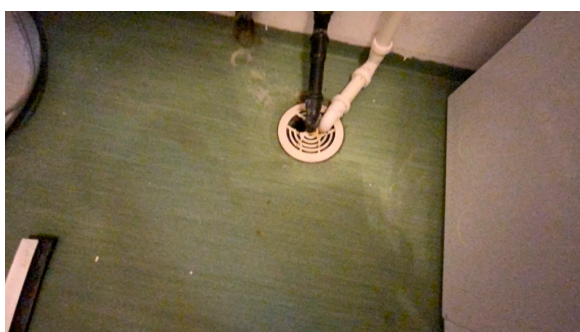
### TG 3 Generell

Vaskerommet anses å fungere som tiltenkt ut fra datidens krav. Tg er gitt med tanke på dagens forskrift og krav til vurdering for våtrom. Rommet må renoveres ut fra dagens krav for å lukke avviket.

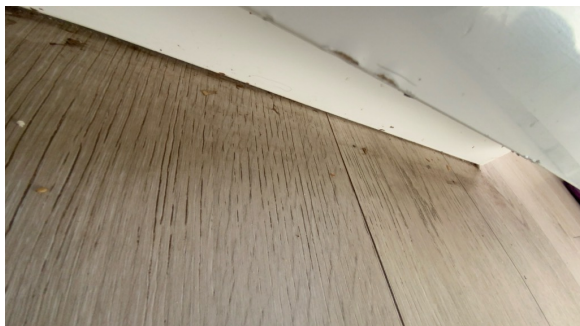
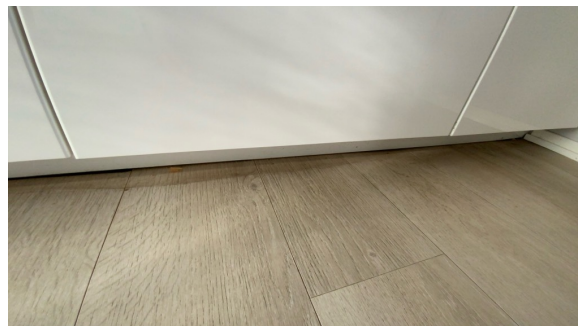
- Det er påvist skader på overflater/kjøkkeninnredning utover normal slitasjegrad.

Det anbefales å utbedre skader for å unngå videre utvikling. Dører kan males eller skiftes for å lukke avviket. Dersom skadene ikke utbedres, kan det føre til ytterligere forringelse av overflater og redusert levetid på kjøkkeninnredningen. Ventil for kjøleskap bør etableres for å få bedre ventilering for å forlenge levetiden av hvitvaren.

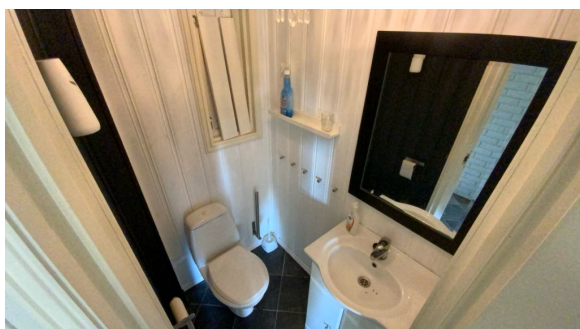
### TG 1 Avtrekk

- Det er påvist skader på innredning.
- Toalettrom har kun naturlig avtrekk fra rommet, NS 3600 krever mekanisk avtrekk for å kunne gi TG 0/1.

- Mekanisk avtrekk bør etableres på toalettrom.
- Dersom avvik ikke utbedres er det fare for videre skadeutvikling.

Dette for å tilfredsstille dagens krav til ventilasjon og for bedre inneklima.

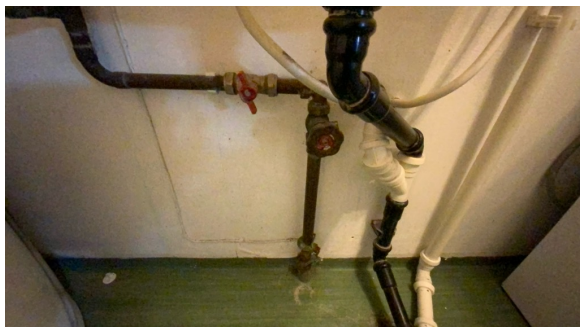
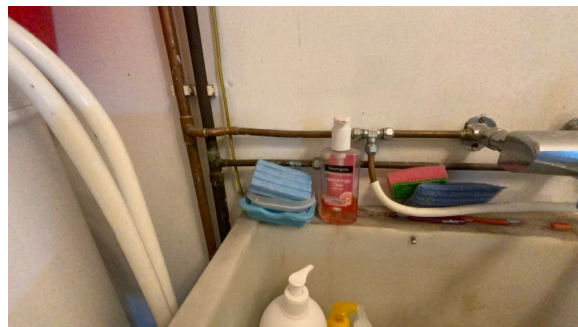
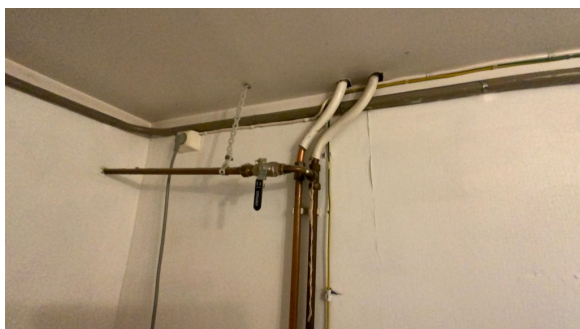
### TG 2 Vannledninger

Vannrør av kobber med høy alder bør følges opp jevnlig, og det anbefales å vurdere utskiftning i forbindelse med oppgradering av våtrom eller ved tegn til lekkasje. Konsekvensen av å ikke utbedre er økt risiko for vannlekkasjer, spesielt rundt koblinger, noe som kan føre til omfattende følgeskader på bygningskonstruksjonen.

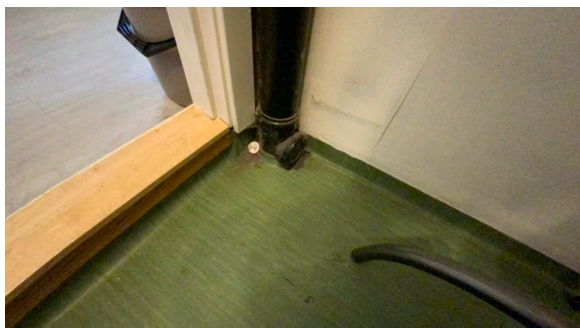
## TG 2 Avløpsrør

- Det er ikke behov for utbedringstiltak siden anlegget fungerer i dag, men ut ifra alder kan skader plutselig oppstå på eldre anlegg.
- I forbindelse med oppgradering av våtrom vil det være naturlig med utskiftning av rør.

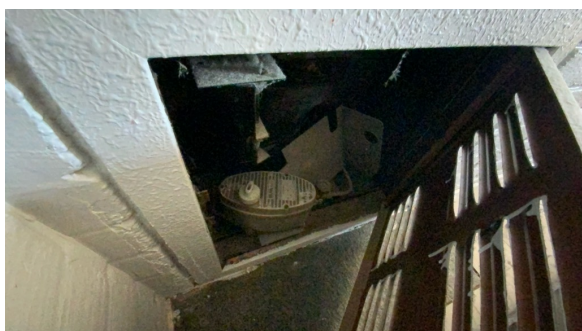
- Andre tiltak:
- Det bør utføres service på anlegget.

Det må foretas nærmere undersøkelser av fagmann for å avklare om det er tilkoblet og om anlegget trenger service.

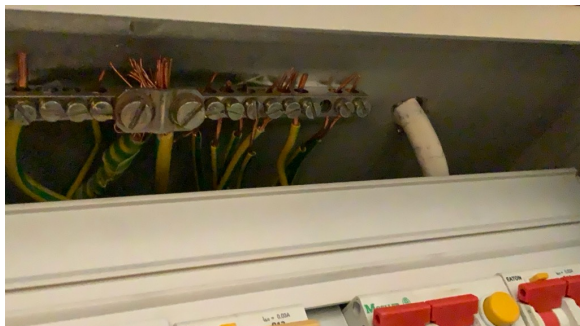
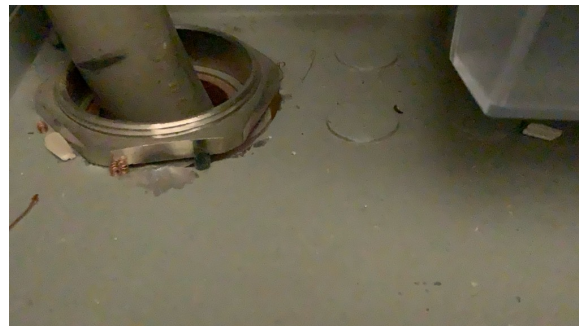
Det anbefales alltid en gjennomgang av anlegget med tanke på anleggets alder og det ikke foreligger kunnskap om anlegget. Med bakgrunn i NS3600 kreves det utført el-kontroll av fagperson for å få TG1 på anlegget. TG2 gis som følge av manglende dokumentasjon/manglende el-kontroll. Det tas spesifikt forbehold om at det ikke er gjort endringer som krever dokumentasjon etter at anlegget er godkjent. Skjulte feil og mangler for anlegget er ikke kontrollert.
