Statframvegen 13, 2040 KLØFTA

**Innholdsrikt og pent  
enderekkehus - 2 stuer - 3 solrike  
uteplasser - Meget barnevennlig -  
Rett ved skoler og barnehager.**

Befaringsdato: 25.09.2025

Rapportdato: 01.10.2025

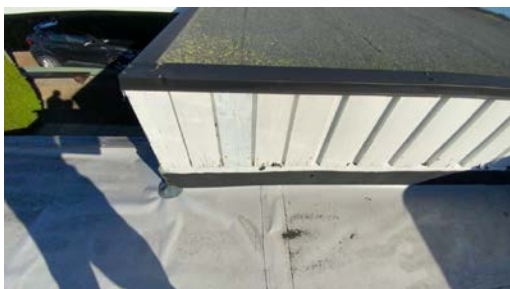
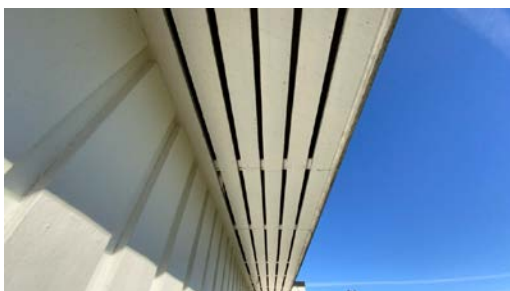
## Takkonstruksjon/Loft

Avvik: Det er begrenset/dårlig ventilering av takkonstruksjonen. Det er synlig lufting ute ved takutstikk på 1 side.

Det var ingen klare tegn til kondensskader på innvendig tak befaringsdagen og derfor ingen tegn til skade. Det gjøres oppmerksom på at det er viktig at det er god lufting i konstruksjonen og derfor anbefales det ytterligere noe mer luftespalte ut mot raft der det er delvis tett for å unngå kondens i konstruksjonen. Dampspærre på eldre hus er ikke med dagens tetthet og varmluft kan ofte sige opp på kaldtloftet og kondens kan skapes. Derfor er det viktig med god lufting av konstruksjonen.

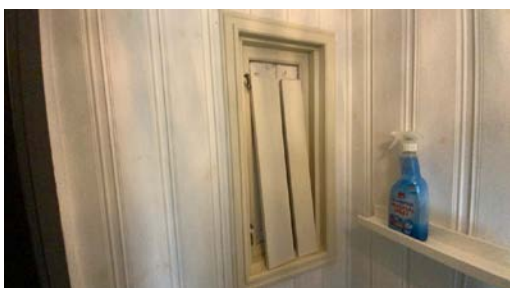
## Vinduer

Avvik: Det er avvik: Vindu mangler glassrute og er tettet med panel.

Vindu må skiftes eller tettes i sin helhet for tilfredsstillende isolering for vegg.

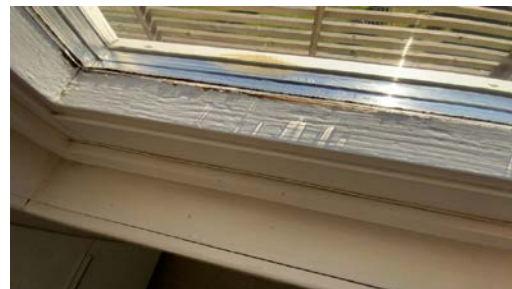
## Vinduer - 3

- Det er påvist tegn på innvendig kondensering av enkelte vindusglass.
- Karmene i vinduer er slitte og det er sprekker i treverket.

- Det må påregnes noe vedlikehold og at enkelte vinduer må skiftes ut.
- Kondensering på enkelte glass har medført fuktskader i treverk som kan medføre utskiftningsbehov av enkelte vinduer.
- Det bør gjøres tiltak for å bedre ventilering av rommet.

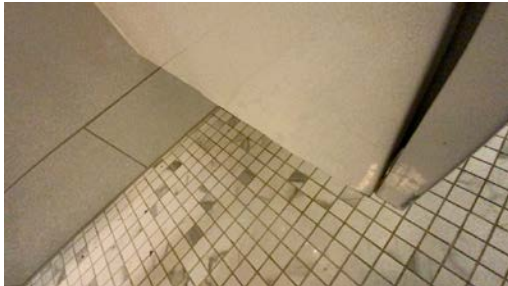
## UNDERETASJE > BAD

Avvik: Det er påvist skader på innredning.

Det bør foretas utbedring eller utskifting av skadet innredning for å sikre funksjon og hindre videre forringelse. Konsekvensen av å ikke utbedre kan være redusert brukervennlighet, økt slitasje og mulig skade på omkringliggende konstruksjoner.
