Statframvegen 13, 2040 KLØFTA

## Innholdsrikt og pent enderekkehus - 2 stuer - 3 solrike uteplasser - Meget barnevennlig.

Befaringsdato: 25.09.2025

Rapportdato: 01.10.2025

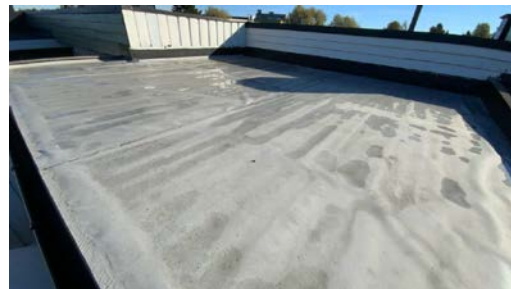
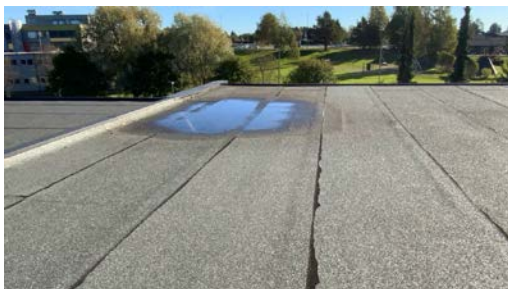
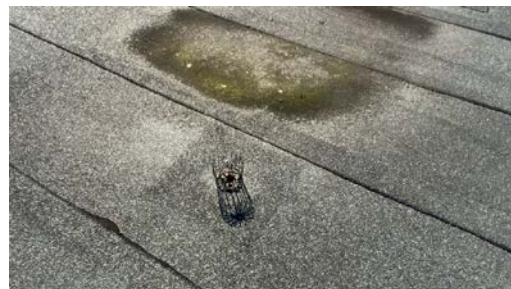
Avvik: Mer enn halvparten av forventet brukstid er passert på undertak. Det er registrert vannansamlinger på taktekkingen. Det er noe utetthet i enden av pvc tekking mot skrålist for tak over bod. Det mangler toppbeslag for deler av taket til terrassen. Synlig at noe vann ligger igjen og ikke går til taksluk.

For tak med asfalt takbelegg og takfolier, kreves en minimumshelning på 1:40. Dette er for å sikre at vann effektivt ledes bort fra taket og ikke forårsaker skader på bygningskonstruksjonen. Det bør utbedres utetthet i enden av PVC-tekking mot skrålist over bod, og manglende toppbeslag bør monteres på deler av taket til terrassen. Vannansamlinger på taket må utbedres slik at vann ledes effektivt til taksluk, for å redusere risiko for fuktskader og forringelse av bygningskonstruksjonen. Korrekt montering av beslag og avslutning av tekking er nødvendig for å unngå fremtidige lekkasjer og skader.

- Lokal utbedring må utføres.
- Når takteking og undertak begynner å bli gamle, øker risikoen for lekkasjer, noe som kan føre til omfattende og kostbare reparasjoner av underliggende konstruksjoner dersom en ikke foretar tiltak på konstruksjonene før dette oppstår.

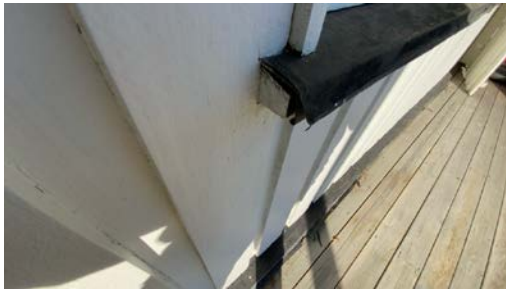
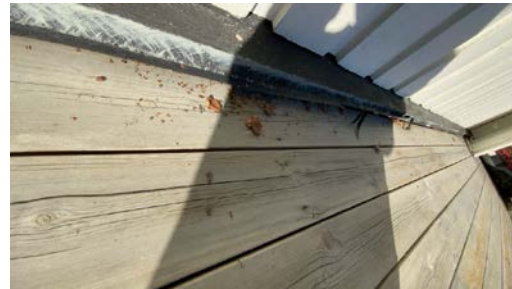
### Nedløp og beslag

- Det er påvist avvik i beslagløsninger.
- Mer enn halvparten av forventet brukstid er passert på renner/nedløp/beslag.

Påvist avvik i beslagløsninger rundt oppkanter, beslag

Det mangler oppbrett på endene av vannbrettbeslag. Bygningsdeler som ikke er korrekt installert, kan gi en redusert levetid med tanke tilgang av fukt, noe som kan føre til hyppigere behov for reparasjoner og vedlikehold. Påregnelig med stedvis utskiftninger med tanke på alder for å unngå unødige fuktbelastning på ytre veggkonstruksjoner og fukt fra grunn. .

- Avvik i beslagløsninger må utbedres.

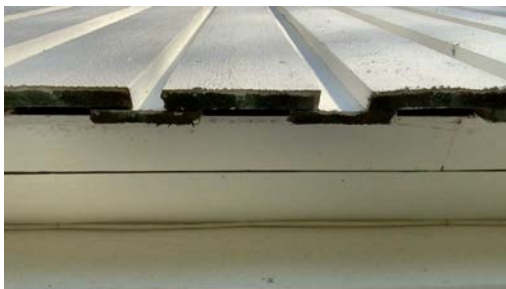
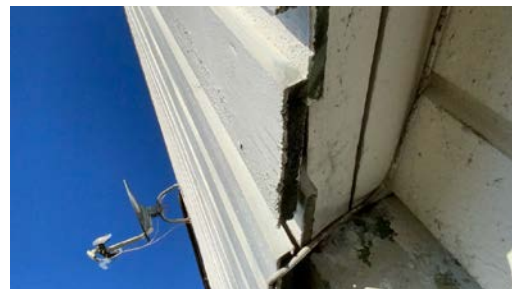
## Veggkonstruksjon

- Det er ingen eller liten lufting i nedre kant av kledning mot grunnmur.
- Det er påvist spredte råteskader i bordkledningen.

- Råteskader i bordkledningen kan fortsette å utvikle seg både i tilliggende bordkledning og til bakenforliggende veggkonstruksjon, dersom en ikke foretar tiltak.
- Det bør foretas tiltak for å bedre lufting av kledningen.
- Uten tilstrekkelig lufting bak bordkledningen kan fuktighet som trenger inn bak bordene eller gjennom veggen innenfra ikke tørke opp. Dette skaper ideelle forhold for råtesopp og muggvekst.

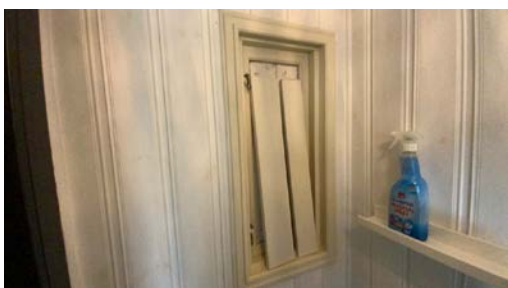
## TG 3 Vinduer

Avvik: Det er avvik: Vindu mangler glassrute og er tettet med panel.

Vindu må skiftes eller tettes i sin helhet for tilfredsstillende isolering for vegg.

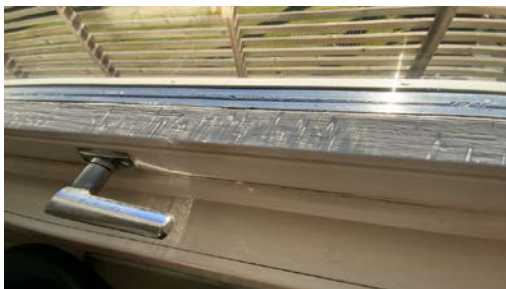
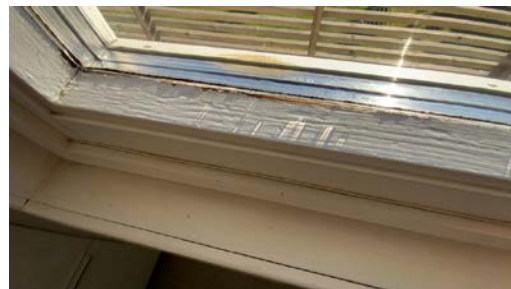
## TG 1 Vinduer - 3

Avvik: Det er påvist tegn på innvendig kondensering av enkelte vindusglass. Karmene i vinduer er slitte og det er sprekker i trevirket.

- Det må påregnes noe vedlikehold og at enkelte vinduer må skiftes ut.
- Kondensering på enkelte glass har medført fuktskader i treverk som kan medføre utskiftningsbehov av enkelte vinduer.
- Det bør gjøres tiltak for å bedre ventilering av rommet.

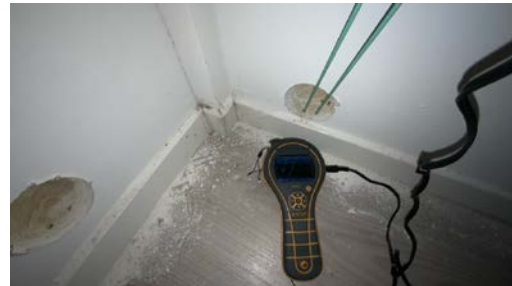
Avvik: Grunnmuren er en Multimur. Grunnmuren er særlig fuktutsatt konstruksjon og har høy skadefrekvens. Det indikerte ikke fukt ved måling befaringdagen.

Multimurelementet har økt risiko for fukt-, mugg- og råteskader, da konstruksjonen består av et betongytte med organisk kjerne. Dersom utvendig drenering og fuksikring ikke fungerer tilfredsstillende, kan muren absorbere fukt og påføre store skader innvendig. Det anbefales jevnlig overvåking av tilstanden og vurdering av utvendig drenering og fuksikring for å redusere risikoen for skader.

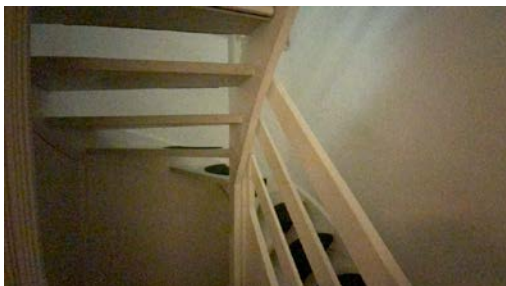
## TG 2 Innvendige trapper

Avvik: Åpninger i rekkverk er større enn dagens forskriftskrav til rekkverk i trapper. Åpninger mellom trinn i innvendig trapp er større enn dagens forskriftskrav. Det mangler håndløper på vegg i trappeløpet.

- Håndløper må monteres på vegg for å tilfredsstille krav på byggetidspunktet.
- Åpninger er såpass store at det ut ifra sikkerhetsmessige forhold anbefales å lage mindre åpninger.

Håndløper må etableres for å unngå fallskader.

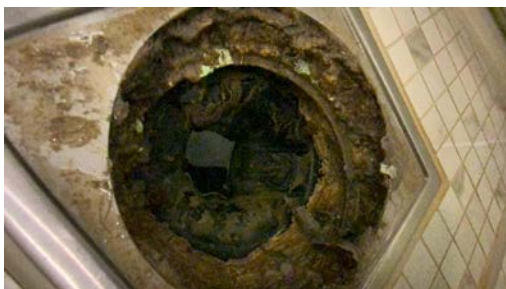
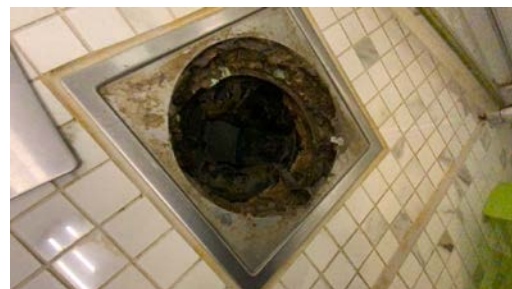
Avvik: Det er påvist mangelfull/feil utførelse rundt rørgjennomføringer e.l. som gir fare for fukt i konstruksjonen i våtsone. Det er rundt sluk påvist en ikke-fagmessig utførelse av membran/tettesjikt/klemring. Mer enn halvparten av forventet brukstid er passert på membranløsningen. Mer enn halvparten av forventet brukstid er passert på slukløsningen. Det er synlig at det er lagt flis på flis med synlig smøremembran. Membran i gulv er kun lagt oppe på tidligere slukrist og ikke ført ned i sluk med klering til sluket. Det er ikke fremlagt dokumentasjon på flis og membranarbeider og hva som er brukt av godkjent materiale. Levetid | Smøremembran over 15 år - "Mer enn halvparten av forventet brukstid er oppbrukt" = TG 2

- Det er viktig å merke seg at levetiden til en membran varierer basert på kvalitet, installasjon og bruk. Eldre membraner kan bli sprø og sprekke opp, noe som fører til at de mister sin vanntettende funksjon. Dette kan resultere i vannlekkasjer gjennom vegger og gulv og fuktskader.
- Usikker løsning rundt klemring gir økt risiko for at vann kan trenge ned mellom membranen og sluket. Dette kan føre til lekkasje og fuktskader i underliggende konstruksjoner over tid.
- Eldre sluk av plast er ofte utsatt for lekkasjer og særlig i overganger. Eventuelle lekkasjer kan medføre fuktskader på tiliggende konstruksjoner.

En utett membran kan føre til vanninntrenging i bygningskonstruksjonen, noe som kan forårsake omfattende skader på gulv, vegger og underliggende strukturer. Dokumentasjon på utført arbeid bør fremlegges hvis dette er mulig.

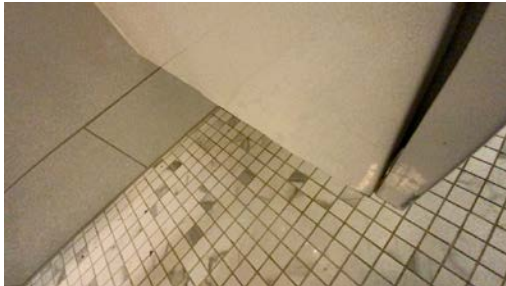
## UNDERETASJE > BAD

Avvik: Det er påvist skader på innredning.

Det bør foretas utbedring eller utskifting av skadet innredning for å sikre funksjon og hindre videre forringelse. Konsekvensen av å ikke utbedre kan være redusert brukervennlighet, økt slitasje og mulig skade på omkringliggende konstruksjoner.

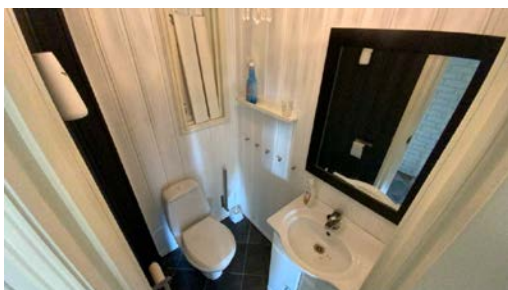
Avvik: Det er påvist skader på innredning. Toalettrom har kun naturlig avtrekk fra rommet, NS 3600 krever mekanisk avtrekk for å kunne gi TG 0/1.

- Mekanisk avtrekk bør etableres på toalettrom.
- Dersom avvik ikke utbedres er det fare for videre skadeutvikling.

Dette for å tilfredsstille dagens krav til ventilasjon og for bedre inneklima.

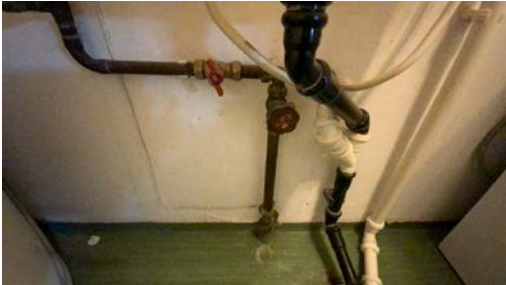
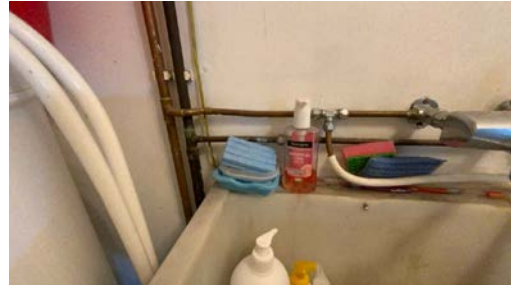
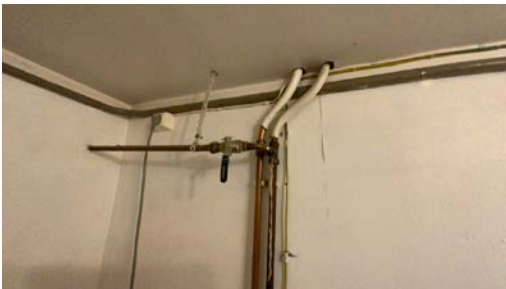
### **TG 2** Vannledninger

Avvik: Mer enn halvparten av forventet brukstid er passert på innvendige vannledninger. Vannrør av kobber over 25 år - "Mer enn halvparten av forventet brukstid er oppbrukt" = TG 2

Vannrør av kobber med høy alder bør følges opp jevnlig, og det anbefales å vurdere utskiftning i forbindelse med oppgradering av våtrom eller ved tegn til lekkasje. Konsekvensen av å ikke utbedre er økt risiko for vannlekkasjer, spesielt rundt koblinger, noe som kan føre til omfattende følgeskader på bygningskonstruksjonen.

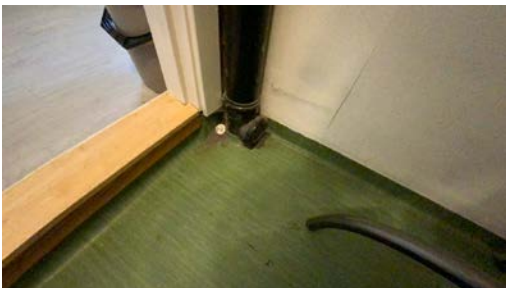
## TG 2 Avløpsrør

Avvik: Mer enn halvparten av forventet brukstid er passert på innvendige avløpsledninger. Avløpsrør i plast over 25 år - "Mer enn halvparten av forventet brukstid er oppbrukt" = TG 2

- Det er ikke behov for utbedringstiltak siden anlegget fungerer i dag, men ut ifra alder kan skader plutselig oppstå på eldre anlegg.
- I forbindelse med oppgradering av våtrom vil det være naturlig med utskiftning av rør.
