# Tilstandsrapport

Rekkehus

Jervvegen 59, 2030 NANNESTAD

Befaringsdato: 11.09.2025

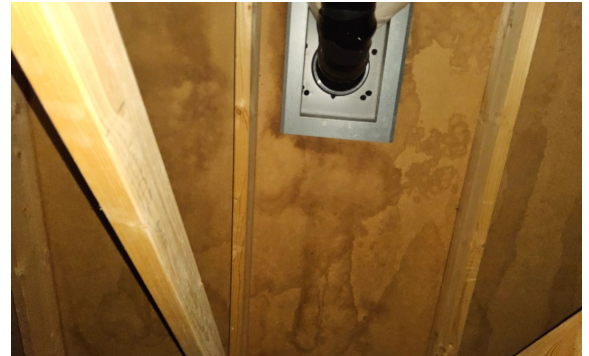
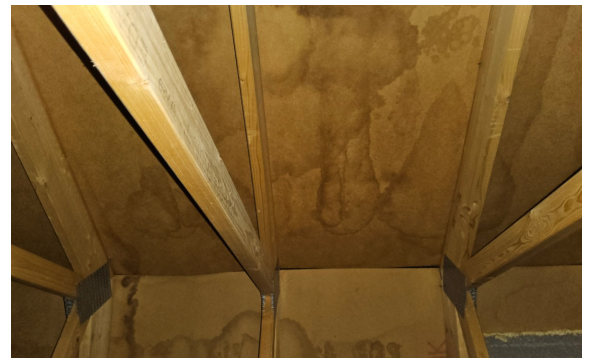
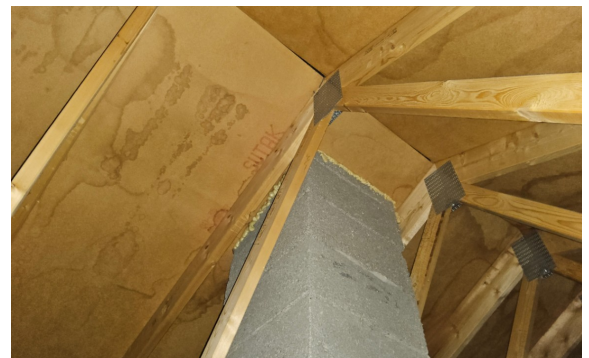
Det er ved innvendig kontroll av loftet registrert fuktskjolder. Det kan ikke utelukkes at dette har sammenheng med taktekkingen.

Det registreres stedvise fuktskader i undertak og ved gjennomføringer.

Det anbefales ytterligere undersøkelser av konstruksjonen og takteking.

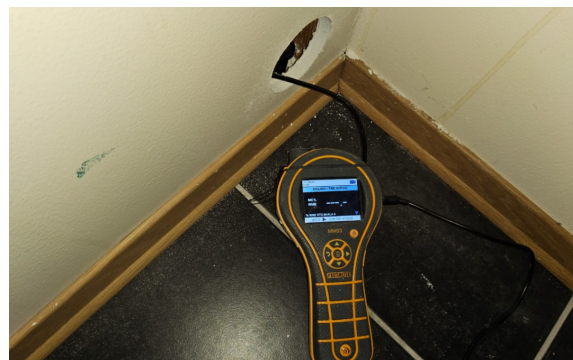
Hulltaking er foretatt uten å påvise unormale forhold. Hulltaking er foretatt i gang ved trapp. Fuktkvotemåling (vekt%) i konstruksjonen ble målt til 0-9.

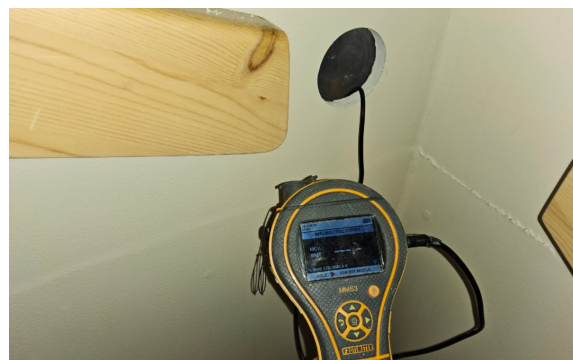
Hulltaking er foretatt uten å påvise unormale forhold. Hulltaking er foretatt ved trappesjakt. Fuktkvotemåling (vekt%) i konstruksjonen ble målt til 0-6.

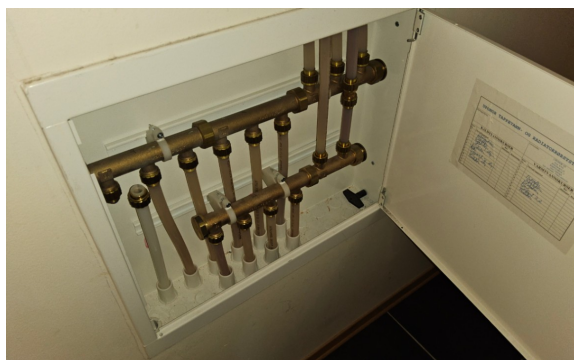
Innvendige vannledninger er av plast (rør i rør). Det er besiktiget i rørskap.
