# Tilstandsrapport

Fritidsbolig

Vortunglia 16, 1950 RØMSKOG

# gnr. 267, bnr. 253

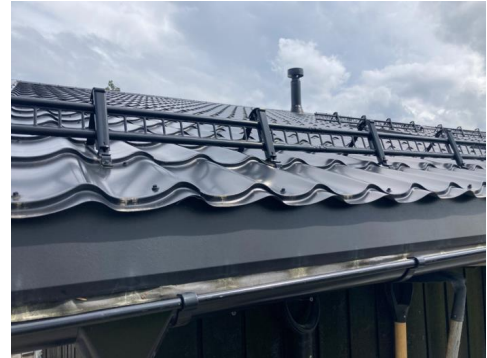
Snøfangere på hele taket.

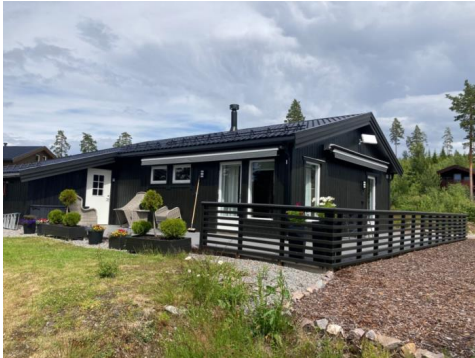
Terrasse med motoriserte markiser.

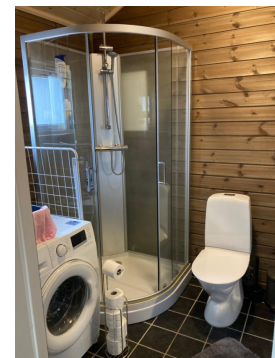
Bad fra byggeår.  
Det er ikke forevist dokumentasjon på oppbygging av våtrom eller FDV dokumenter.  
Våtrommet blir vurdert opp mot dagens krav, med henvisning til byggeår.

Bad med opplegg for vaskemaskin.

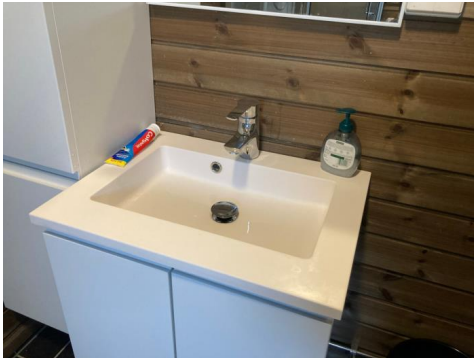
- Det er vindu/dør med ikke fuktbestandige materialer i våtsonen (ved vask, dusj, badekar, osv.), løsningen eller byggematerialet er uegnet
- Det er uegnede materialer i våtsoner

Vindu er i våtsonen til dusj, uten synlig fuktsikring.  
Trepanel i våtsoner er ikke fuktsikre.

Det er vurdert at behandlet trepanel har begrenset fuktpåkjenning over kortere tid, så lenge det opprettholdes dusjing i kabinett og varsomt bruk. Det anbefales fuktbestandig plate e.l. ved servant.

Det anbefales fuktsikring av vegg over servant.

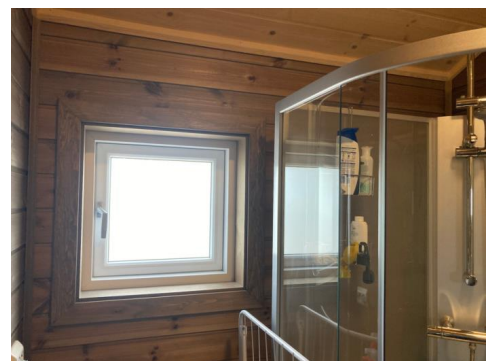
Hvis dusjkabinettet fjernes må det gjøres tiltak slik at veggene oppfyller kravet om membran, hvis ikke vil det kunne oppstå fuktskader.

Det opprettholdes dusjing i kabinett.

Kostnadsestimat er kun satt for eventuell etablering av membran/tettesjikt på vegger i våtsoner (lokale tiltak).

**Kostnadsestimat: 10 000 - 50 000**

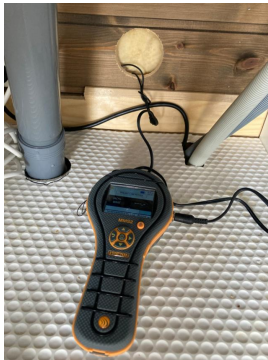
Hulltaking er foretatt i benkeskap på kjøkken mot dusjkabinett.  
Fuktmåling i trevirke viste under 7,8 %, som er normalt.

Fuktmåling uten avvik.  
Ved målinger under 7,8 % vil displayet ikke vise resultat.

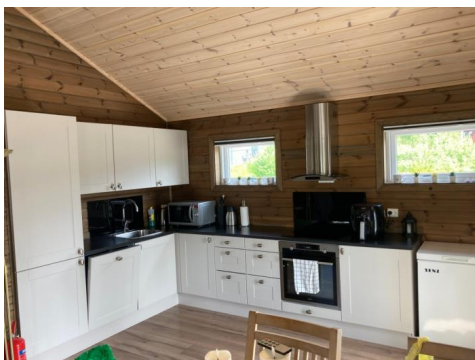
Kjøkkeninnredning.

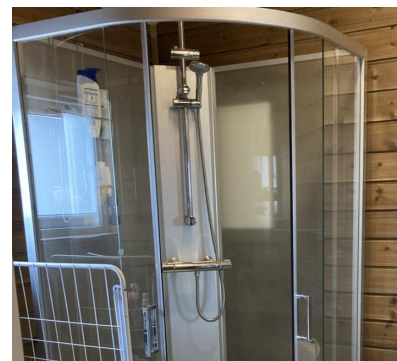
Fordelerskap er plassert bak kabinett.

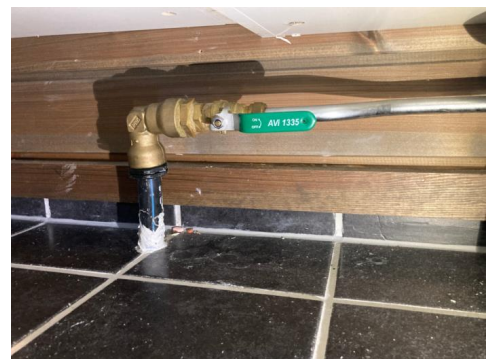
Stoppekran under servantskap.

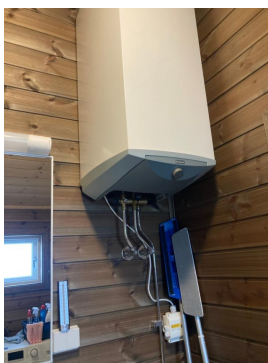
Vegghengt bereder på bad.

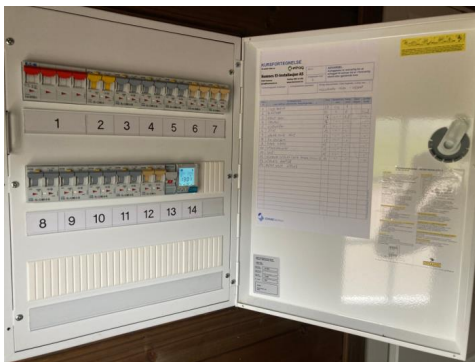
El-skap.

På generell basis og i om undertegnede ikke er fagmann innen elektro, anbefales en gjennomgang av det elektriske opplegget med jevne mellomrom.

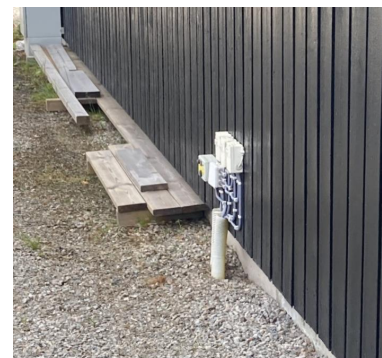
Bryterpanel for varmekabler.

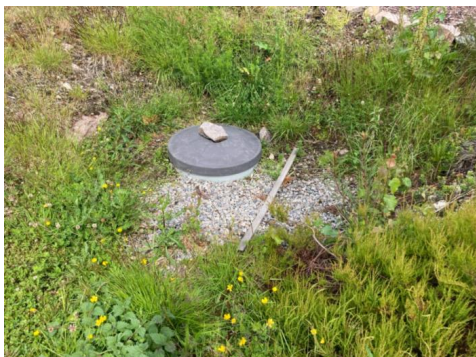
Tank for avløp.
