# Tilstandsrapport

Leilighet

Skotfossvegen 283 , 3720 SKIEN

Befaringsdato: 19.01.2026

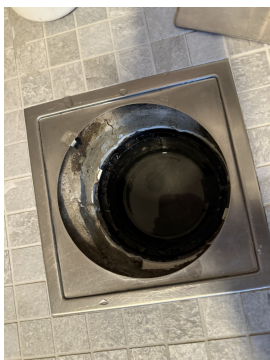
Årsak: Utførelsen fremstår med manglende synlig slukmansjett, noe som kan være forenlig med avvikende eller uavklart utførelse i overgang sluk/membran.

Risiko: Forholdet kan medføre økt risiko for lekkasje i slukområdet over tid.

Konsekvens: Innebærer usikkerhet rundt tetthet i våtrommet og mulig behov for utbedring.

Anbefalt tiltak: Det anbefales nærmere undersøkelser utført av fagperson for å avklare utførelse, omfang og eventuelt behov for utbedring.
