# Tilstandsrapport

Enebolig

Åsheimveien 34, 8890 LEIRFJORD

Oppdragsnr.: 20914-4410

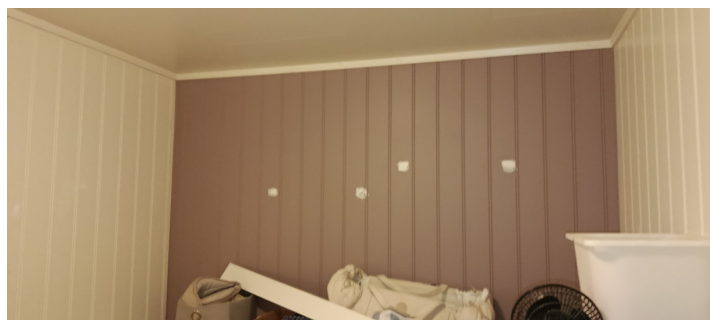
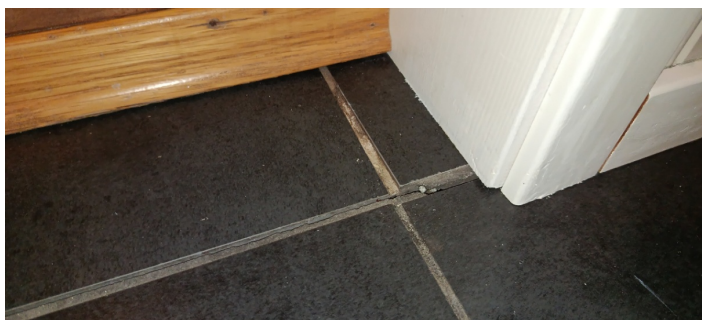
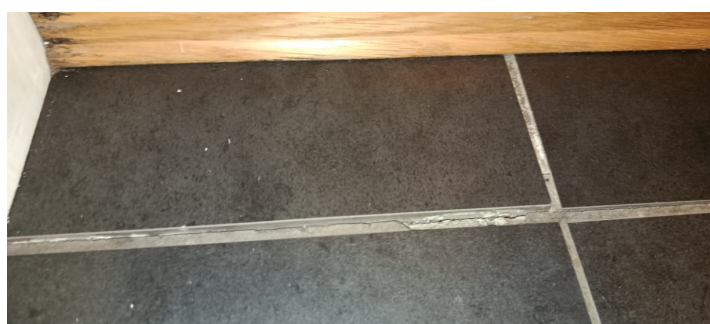
## TG 2 Etasjeskille/gulv mot grunn

- Det er målt høydeforskjell på mellom 15-30 mm gjennom hele rommet. Tilstandsgrad 2 gis med bakgrunn i standardens krav til godkjente måleavvik.
- Målt høydeforskjell på mellom 10 - 20 mm innenfor en lengde på 2 meter. Tilstandsgrad 2 gis med bakgrunn i standardens krav til godkjente måleavvik.

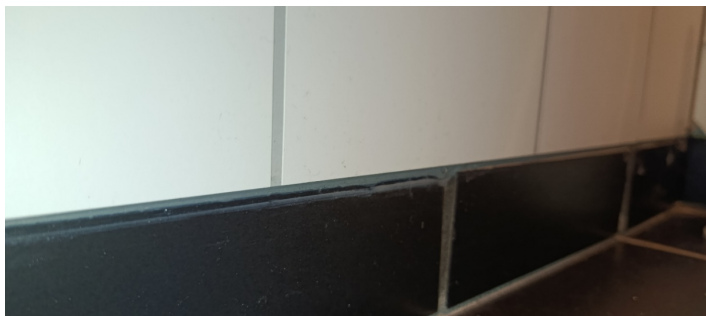
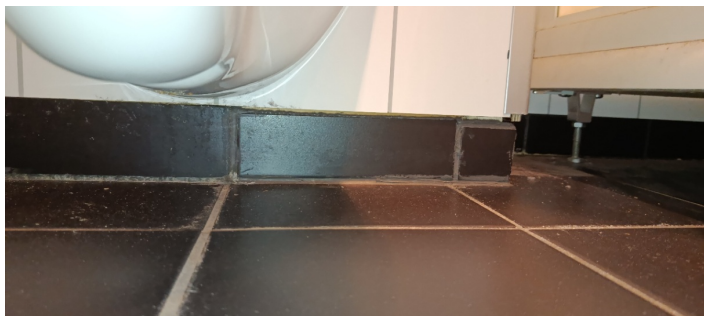
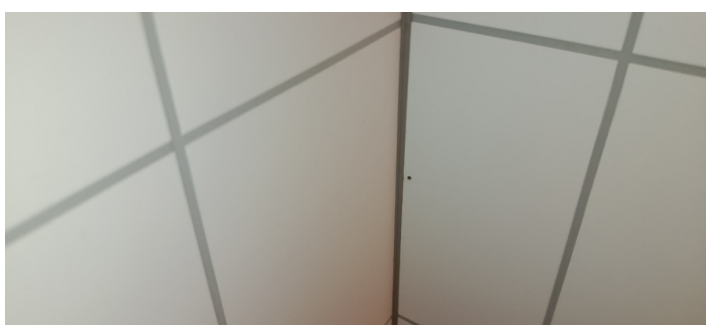
### ! TG 3 Overflater Gulv

- Det er mulighet for at det kan forekomme vannlekkasje på våtrommet hvor vann ikke vil gå til sluk.
- Det er påvist avvik i fallforhold til sluk i forhold til krav i forskrift på byggetidspunktet.
- Målinger viser at det ikke er fall til sluk (motfall).

Manglende fall medfører økt risiko for vannskader på omkringliggende konstruksjoner, samt fare for fuktskader og muggdannelse.

- Det må foretas utbedring av fallforhold.
- Til tross for avviket i fall/høydeforskjell til sluk, vil gulvet fortsatt kunne lede vann mot sluket, men med redusert effektivitet. Dette kan potensielt øke risikoen for vannansamling i enkelte områder av badet.
- Et bad med manglende/ redusert fall til sluk blir mindre funksjonelt og sikkert for brukeren. Dette kan medføre stående vann på gulvet, vann som ikke ledes effektivt til sluket, økt risiko for at vann renner ut av rommet og redusert sklisikkerhet på gulvet.

Fuger med avkalking bør utbedres for å hindre vanninntrengning og ytterligere forringelse av gulvets tilstand.

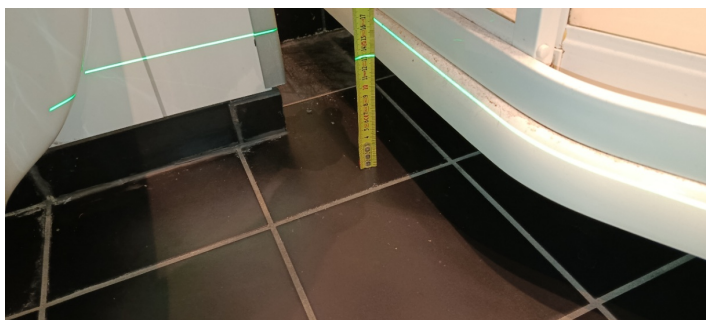
Kontroll av fall mot sluk.

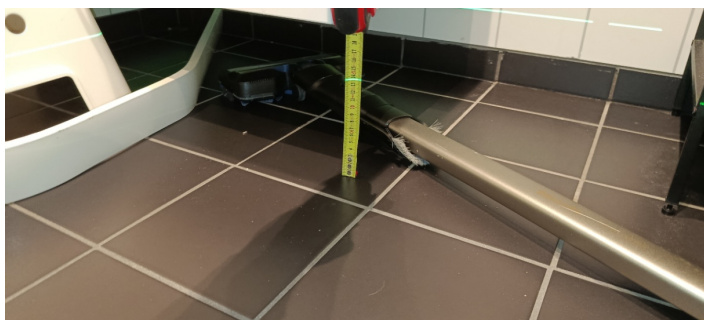
Kontroll av fall mot sluk.

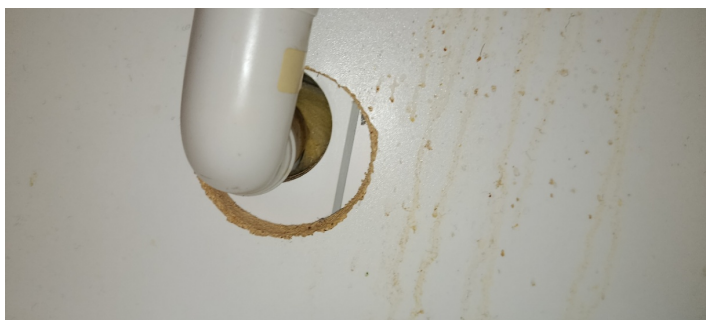
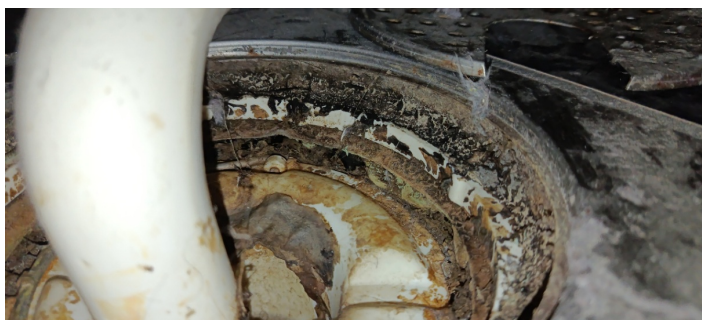
### ! TG 2 Sanitærutstyr og innredning

- Det er ikke påvist tilfredsstillende løsning for å synliggjøre lekkasje fra innebygget sisterner.

- Uten dreneringsløsning/lekkasjesikring kan lekkasjer pågå over lang tid uten å bli oppdaget. Dette kan føre til omfattende fuktskader i omkringliggende byggematerialer.

Det bør etableres en løsning som gjør det mulig å oppdage eventuelle lekkasjer fra den innebygde sisternen. Manglende synliggjøring av lekkasjer kan føre til at vannskader oppdages sent, noe som øker risikoen for omfattende følgeskader på omkringliggende konstruksjoner.

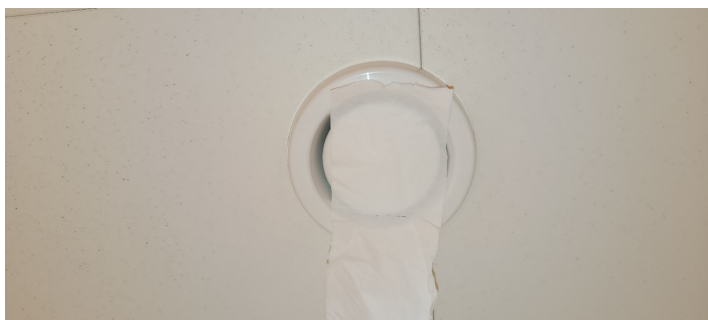
Funksjonstest av avtrekk.

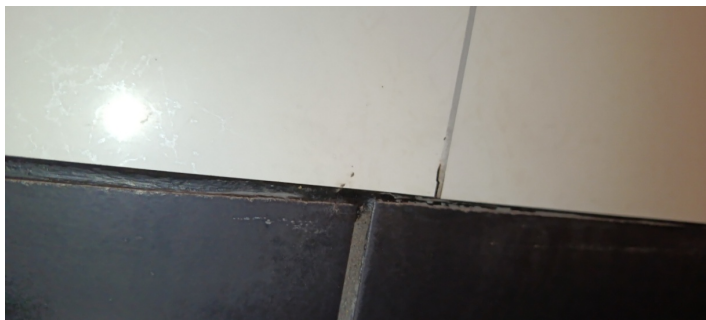
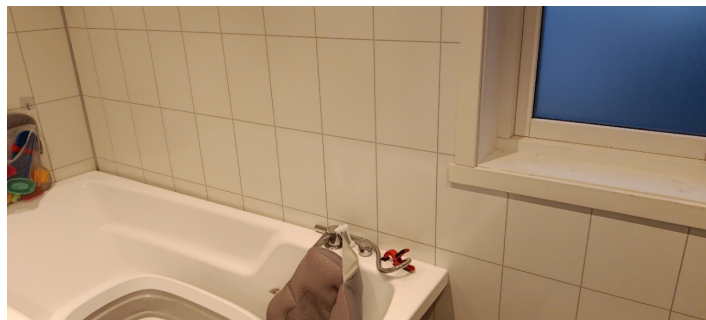
### 1 TG 2 Overflater Gulv

- Det er påvist at høydeforskjell fra topp slukrist til gulv/synlig topp membran ved dørterskel er mindre enn 25 mm.
- Det er påvist avvik i fallforhold til sluk i forhold til krav i forskrift på byggetidspunktet.
- Krav til fall er ikke oppfylt og gulvet er tilnærmet flatt (har ikke motfall).

Manglende fall kan medføre at vann ikke ledes effektivt til sluk, noe som øker risikoen for fuktskader på tilstøtende konstruksjoner og rom.

Fuger med avkalking bør utbedres for å hindre vanninntrengning og ytterligere forringelse av gulvets overflate.

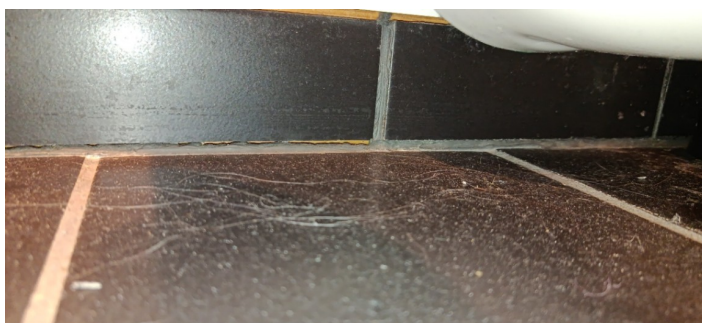
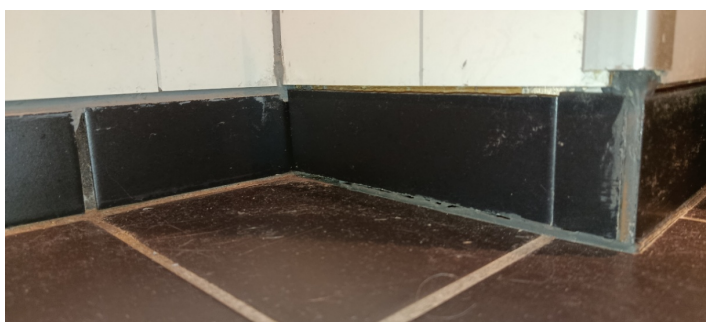
### ! TG 3 Sluk, membran og tettesjikt

Manglende membran medfører økt risiko for vanninntrenging i konstruksjonen, noe som kan føre til fuktskader og følgeskader på omkringliggende bygningsdeler.

Det må etableres membran mellom sokkelfliser og baderomsplater for å sikre tilstrekkelig fuktsikring.

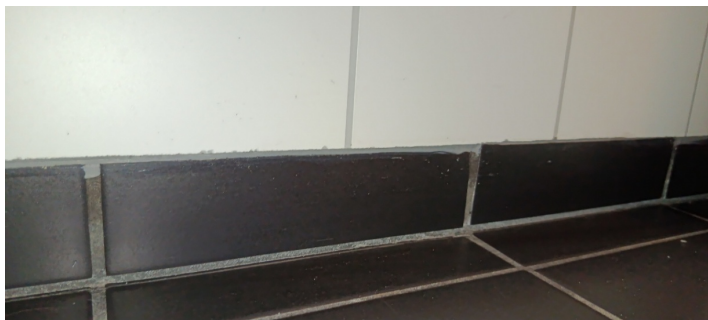
### TG 2 Overflater Gulv

- Det er påvist avvik i fallforhold til sluk i forhold til krav i forskrift på byggetidspunktet.
- Krav til fall er ikke oppfylt og gulvet er tilnærmet flatt (har ikke motfall).

Manglende fall kan føre til oppsamling av vann på gulvet, økt risiko for fuktskader og redusert levetid på konstruksjonen.

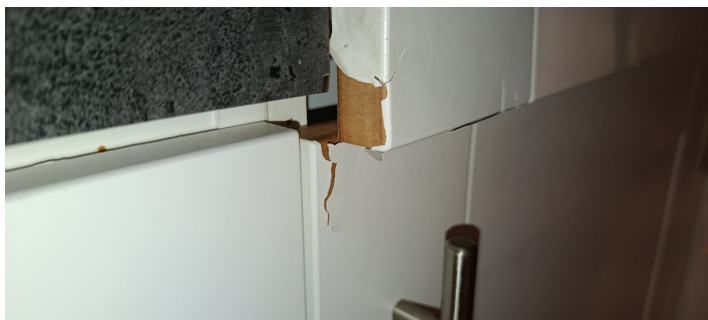
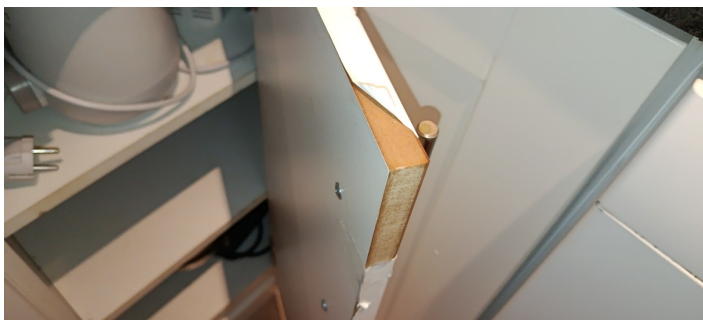
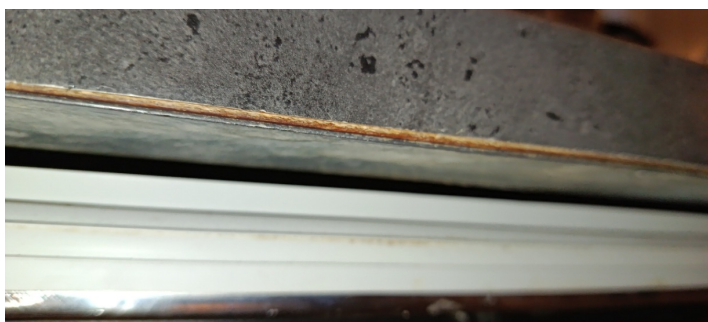
## 1. ETASJE > STUE/KJØKKEN

- Det er påvist skader på overflater/kjøkkeninnredning utover normal slitasjegrad.
- Det er ikke påvist tegn på at det er montert lekkasjedeteksjon ved oppvaskmaskin/oppvaskkum, dette er et krav på kjøkkenet ut ifra alder.

Sprekk i deksel på komfyrvakt.

Skader på overflater og kjøkkeninnredning må utbedres for å hindre videre forringelse og opprettholde funksjon. Manglende eller defekte fronter og deksel bør erstattes eller repareres for å sikre tilfredsstillende bruk og estetikk.
