# Tilstandsrapport

Enebolig

Harekasveien 1, 1769 HALDEN

Befaringsdato: 23.04.2025

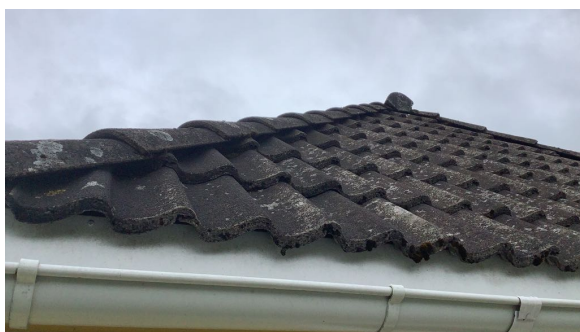
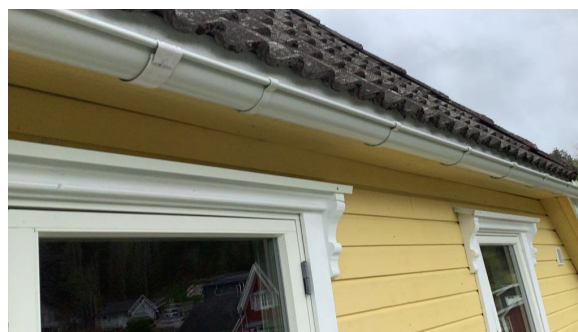
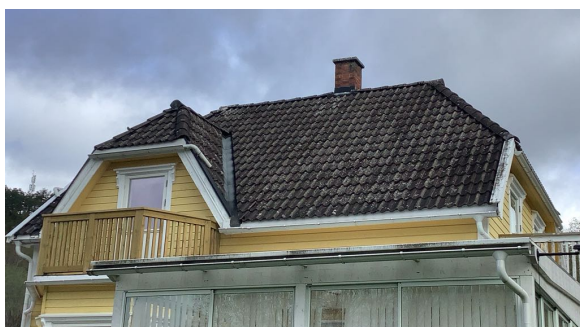
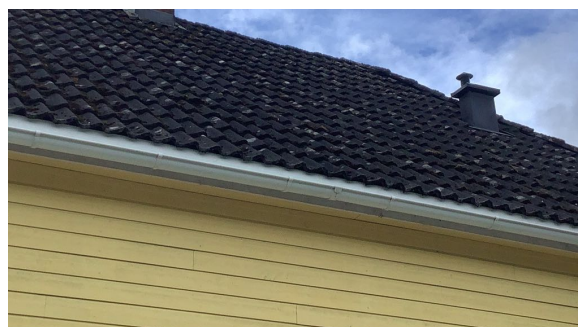
Å vente for lenge med å bytte betongtakstein kan føre til lekkasjer og store følgeskader. Det kan bli dyrt, både i reparasjoner, redusert boligverdi og forsikringsoppgjør. Når steinen er synlig slitt, sprø, har belegg som løsner eller frostsprengning, er det tid for å planlegge omlegging før større skader oppstår.

- Overvåk tilstanden jevnlig. For å få tilstandsgrad 0 eller 1 må tekingen skiftes ut, men tidspunktet for når dette er nødvendig er vanskelig å si noe om.

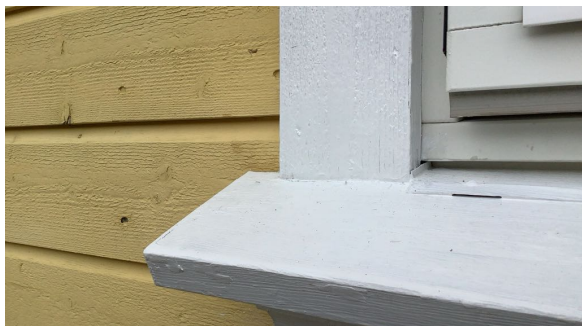
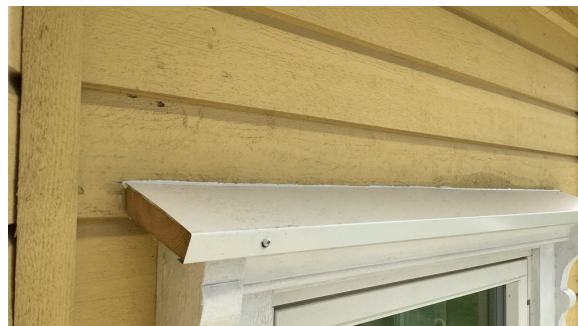
Beslag er ikke ført opp bak kledning

- Belistning/vannbrett må utbedres og overganger tettes.

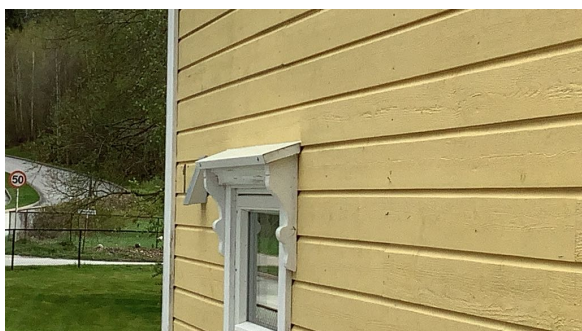
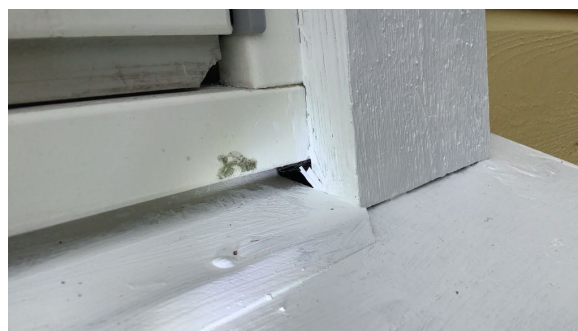
Mangler oppbrett på beslag

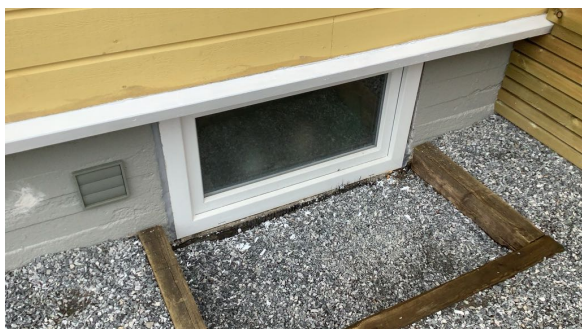
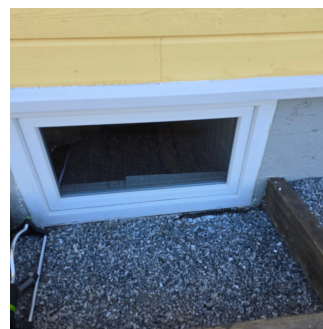
- Det er påvist avvik rundt innsettsdetaljer.

Det er ikke montert vannbrettbeslag på vinduer i kjeller, noe som øker risikoen for fuktinntrengning i veggen.

Monteringsfugen mellom bunnkarmen og veggen er spesielt utsatt for værpåkjenning. Under vinduet bør det derfor monteres et beslag eller en plate som beskytter veggen nedenfor mot vanninntrengning. Hvis vinduet ligger utsatt til for slagregn, er det helt nødvendig å montere sålbenkbeslag.

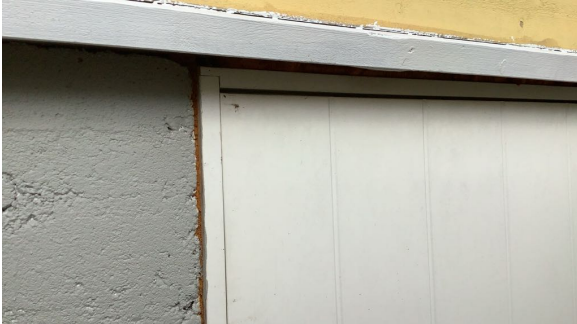
- Det er påvist avvik rundt innsettsdetaljer.
- Det er påvist dører som er vanskelig å åpne eller lukke.

Manglende terskelbeslag, noe som gir økt risiko for fukt inntrengning til innenforliggende konstruksjoner.

- Dører må justeres.
- Det bør gjøres tiltak for å lukke avviket.

Montere beslag.

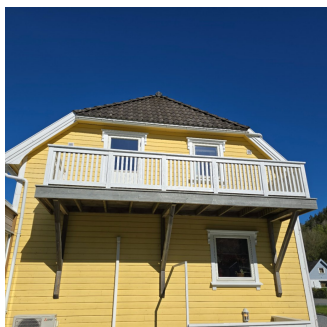
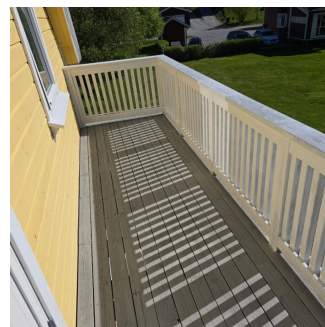
- Balkong/terrasse ligger over innredede boligrom, usikker konstruksjon. Konstruksjonsutforming gir økt fare for skader.
- Det er ikke montert beslag mellom yttervegg og balkong/terrasse.
- Oppkanten til døren er for liten.

- Beslag må skiftes ut/monteres.
- Lokal utbedring må utføres.

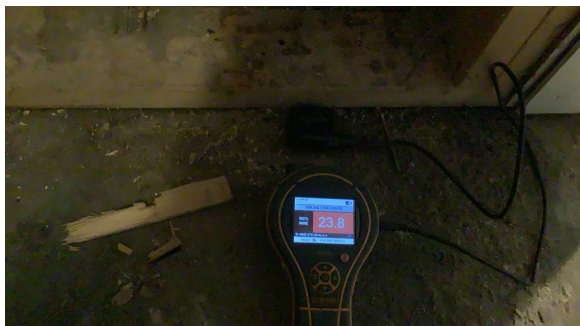
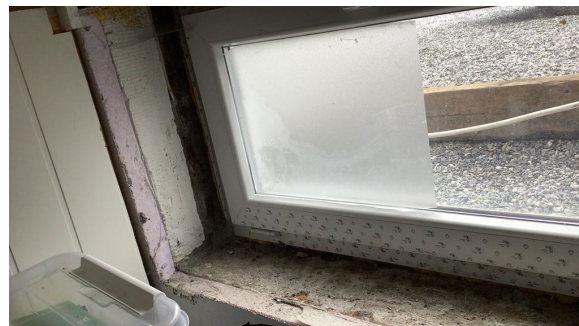
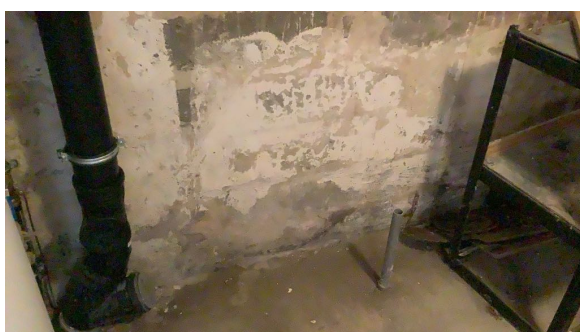
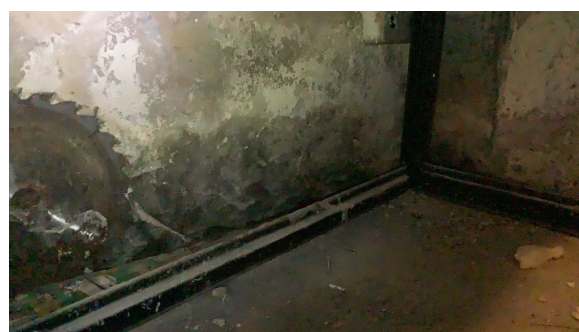
- Det er gjennom målinger påvist høyt fuktnivå i trevegger i underetg./kjeller, det er derfor ikke foretatt hulltaking
- Det er påvist indikasjoner på noe fuktgjennomtrenging i kjellergulv.
- Det er påvist indikasjoner på noe fuktgjennomtrenging inn i kjellermur.

- Det påviste fuktnivå gir grunn til å overvåke konstruksjonen jevnlig for å se utvikling over tid, og eventuelt foreta tiltak for å unngå fuktskader.

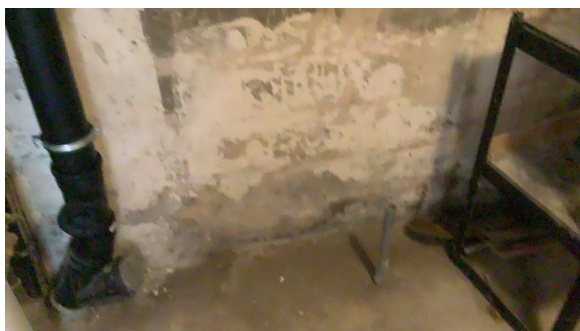
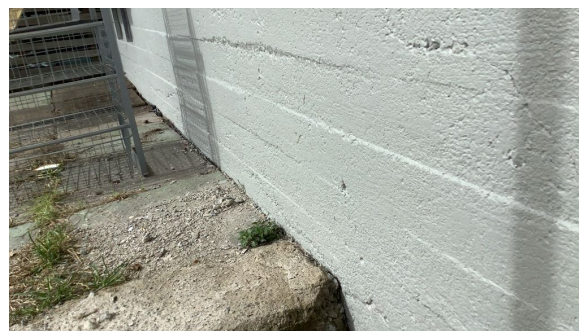
Synlige fuktmerker og saltutslag i kjeller.

Drenering må utbedres.

Bør montere topplist for å hindre vann mellom drensplate og vegg.

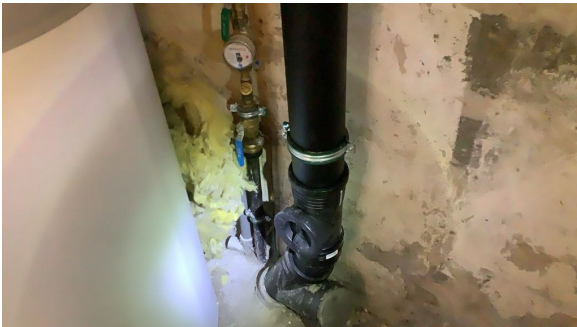
- Grunnmuren har sprekkdannelser.

Det er noen sprekkdannelser i overflater. Fuget og malt over. Muren er nesten 100 år gammel.
