# Tilstandsrapport

Enebolig

Olaf Aakranns veg 25, 2414 ELVERUM

Befaringsdato: 11.09.2025

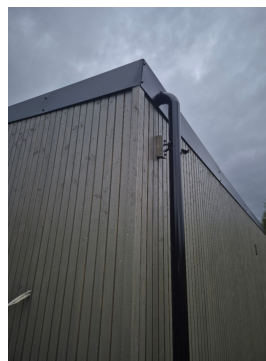
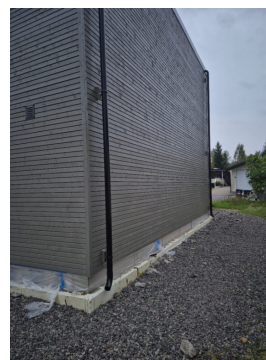
- Det er ikke tilfredsstillende bortledning av vann fra taknedløp ved grunnmur.
- Det er påvist avvik i beslagløsninger.

Nedløp med utkast til terreng. Mangelfull innfesting av nedløp ved hjørnet mot nordøst. Nedløp/utkast ved gavl mot syd er plassert for nært terreng. Nedløpene må justeres i henhold til nytt terrengnivå i forbindelse med ferdigstilling av gårdsplass. Utett gjæring ved beslag over gesimshjørne mot nordøst. Gesimsbeslag har enkelte deformasjoner og lokalt omfang med ufagmessig utførelse.

- Avvik i beslagløsninger må utbedres.
- Det må foretas tiltak for å lukke avviket.
- Det bør lages system for bortledning av vann fra taknedløp ved grunnmur.

Utbedring av avvik iht beskrivelse ovenfor. Nedløpene bør justeres og festes korrekt, og beslagene utbedres for å sikre tilfredsstillende bortledning av vann fra taket og hindre vanninntrengning i konstruksjonen. Utette gjæringer og deformasjoner i beslag må utbedres for å redusere risiko for fuktskader og forringelse av bygningsdeler.

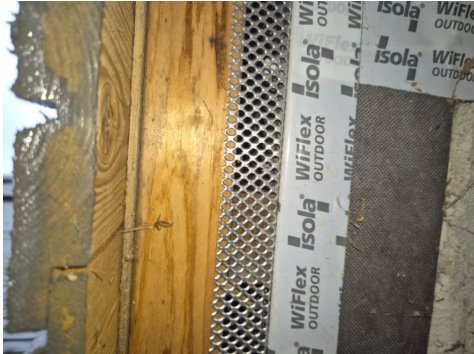
Påforde siporex-vegger ved opprinnelig bolig.

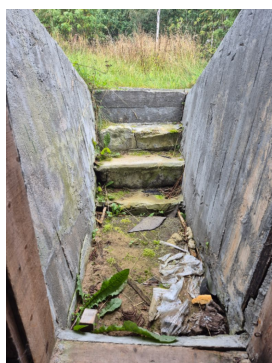
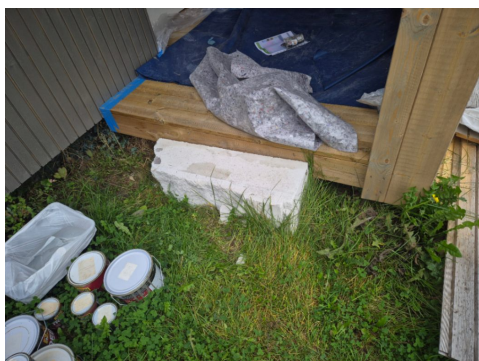
- Det er avvik:
- Konstruksjonene har skjevheter.

Murkonstruksjon med diverse skader. Trappeløp uten rekkverk/håndløper.

Trapp uten rekkverk/håndløper, ingen spesielle krav ved intern trapp kun for drift av bygget. Av sikkerhetsmessige hensyn bør rekkverk eller håndløper monteres.

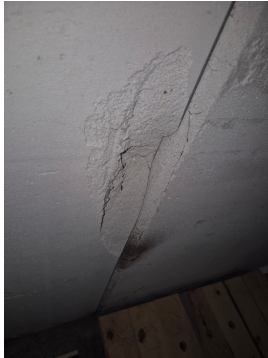
Lokalt område av Siporex-dekket har noe bevegelse ved belastning. Siporex-elementene med lokale skader som er synlige fra kjellerrom. Påvist omfang vurderes til ikke å medføre byggt teknisk forringelse av betydning. Ingen målinger av høydeavvik siden ferdige overflater ikke er etablert.

Bevegelse i Siporex-elementet kan skyldes setningsavvik/bevegelser i underliggende lettvegg i kjeller. Dersom tiltak ikke gjennomføres, kan det oppstå økt risiko for ytterligere bevegelser eller skader i dekket over tid. Kostnadsestimat kun for kontroll av fagmann. Ytterligere kostnader kan bli påkrevet etter utredning.

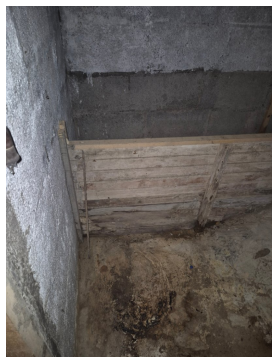
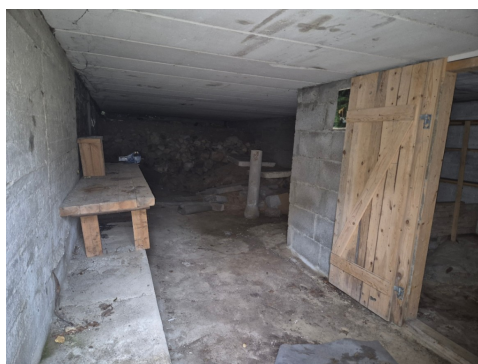
- Det er påvist indikasjoner på noe fuktgjennomtrenging i kjellergulv.
- Det er påvist indikasjoner på noe fuktgjennomtrenging inn i kjellermur.
- Det er påvist synlige fukt/råteskader i treverk i underetg./kjeller, hulltaking er derfor ikke nødvendig

Innredninger av organisk materiale har lokale råteskader. Årsaken vurderes å være mangelfull ventilasjon og fuktopptrekk via gulvstøp. Det påviste omfanget anses som begrenset, sett i lys av innredningenes alder og kjellerens tiltenkte funksjon.

Det anbefales å fjerne innredninger av organisk materiale for å hindre videre utvikling av fuktrelaterte følgeskader som kan påvirke boligens innemiljø negativt. Kostnadsestimatet gjelder kun for fjerning av organiske innredninger.

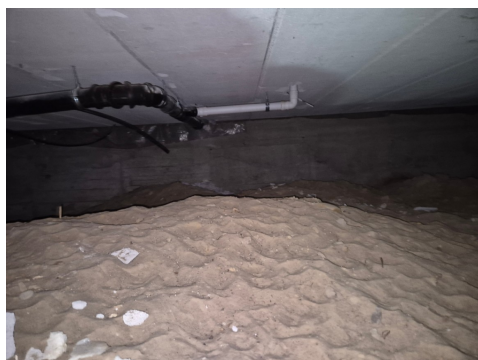
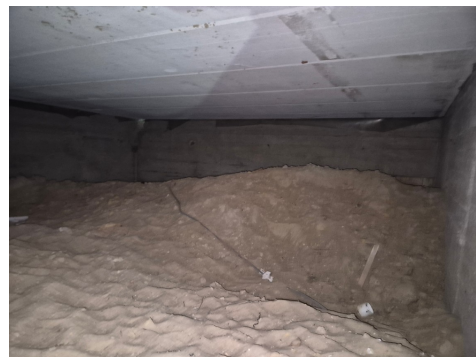
- Det er påvist skader i murkonstruksjoner i kypkjeller.

Det bør gjennomføres jevnlig overvåkning av kypkjelleren for å avdekke eventuelle endringer eller forverring av skader. Tiltak mot skadedyr bør vurderes, da slike miljøer ofte har økt risiko for angrep. Det må påregnes et fuktmiljø i kypkjelleren, og det kan derfor ikke utelukkes at ytterligere skader kan oppstå over tid.

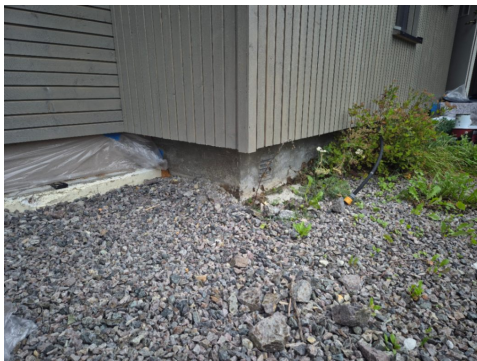
Eldre murflater med noe saltutslag. ingen registrerte sprekker eller øvrige feil/mangler av betydning. Eksponert isopor utenfor grunnmur ved tilbygg, terreng tilknyttet gårs plass er ikke ferdigstilt. Eksponert isopor vil forringes hvis denne utsettes for sollys. Tildekkede eller dels utilgjengelige grunnmurer kunne ikke besiktiges.

Tildekking av eksponert EPS-plater bør utføres for å hindre forringelse som følge av sollys og værpåkjenninger. Videre bør terreng rundt gårds plass ferdigstilles for å sikre tilfredsstillende beskyttelse av grunnmuren og fundamentene, og redusere risiko for fuktskader og varmetap. Grunnmurer som var tildekket eller utilgjengelige ved befaringen bør kontrolleres.
