Olaf Aakranns veg 25, 2414 ELVERUM

**Påbegynt rehabilitering av  
enebolig m/nytt tilbygg fra 2024  
Familievennlig planløsning i  
veletablert boligområde.**

Befaringsdato: 11.09.2025

Rapportdato: 25.09.2025

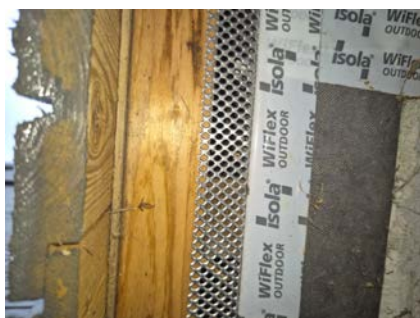
Påforde siporex-vegger ved opprinnelig bolig.

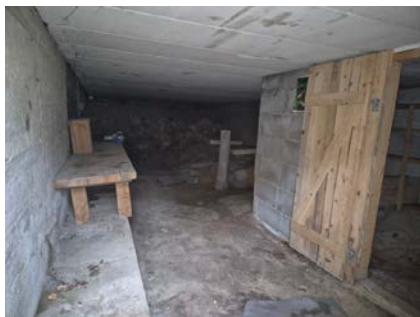
## TG 2 Kryp kjeller

Krypkjeller under deler av opprinnelig bygning. Adkomst via åpning i ringmur fra kjeller. Grunne med stedlige jordmasser av høy sandsortering. Lufting via ventil i ringmur, samt via kjeller med utett inngangsdør.

- Det er påvist skader i murkonstruksjoner i krypkjeller.

Det bør gjennomføres jevnlig overvåkning av krypkjelleren for å avdekke eventuelle endringer eller forverring av skader. Tiltak mot skadedyr bør vurderes, da slike miljøer ofte har økt risiko for angrep. Det må påregnes et fuktmiljø i krypkjelleren, og det kan derfor ikke utelukkes at ytterligere skader kan oppstå over tid.

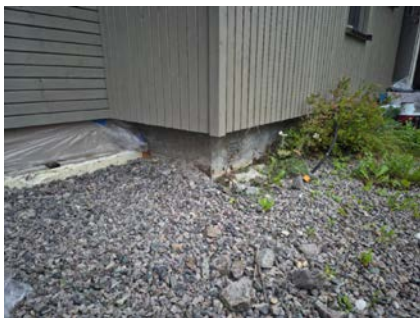
## 1 TG 3 Forstøtningsmur

Forstøtningsmur av betong ved utvendig kjellernedgang. Uten rekkverkssikring ved terreng.

- Det bør foretas terrengjusteringer.

Behov for noe terrengjusteringer. Fallet fra grunnmuren skal helst være 1:20 og minst 1:50 i 3 meters bredde fra grunnmuren. Terreng skal da ligge helst 15 cm eller minst 6 cm lavere 3 meter fra muren enn inne ved grunnmuren.
