# Tilstandsrapport

Boligbygg med flere boenheter

Bernt Ankers gate 10 B, 0183 OSLO

Befaringsdato: 09.01.2026

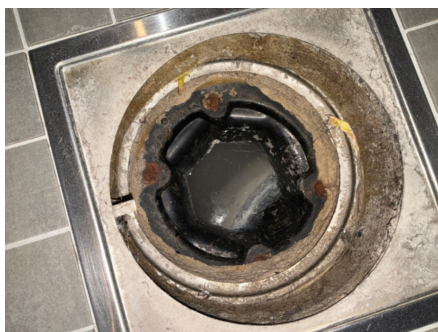
#### TG 2 Sluk, membran og tettesjikt

- Det er rustdannelser i sluket.

Rustdannelser kan over tid svekke materialene, som gir økt risiko for lekkasjer.

Eldre sluk gir større mulighet for slitasje som kan føre til utettheter.

- Det er usikkerhet vedrørende membranens alder og utførelse, om det ved modernisering er lagt/smurt ny membran kan det være to tettesjikt og det er heller ikke fremvist dokumentasjon på at eventuell nyere membran er kompatibel med eldre sluk. Forholdet kan medføre økt risiko for innestengt fukt og lekkasjer. Manglende dokumentasjon på kompatibilitet mellom eventuell nyere membran og eksisterende sluk gir usikker tetting i kritiske overganger. Det anbefales nærmere undersøkelser for å avklare oppbygning av tettesjikt og tilkobling mot sluk. Eventuelle avvik må påregnes utbedret, og forholdet må ivaretas ved fremtidig modernisering av våtrommet.

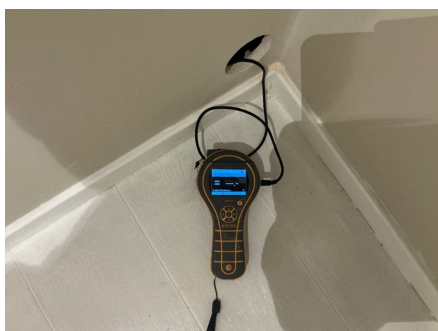
Målested: På grunn av manglende tilgang bak dusjonen, ble hulltakingen med fuktmåling utført utenfor områder som normalt er mer utsatt for fuktpåvirkning. Dette kan imidlertid redusere påliteligheten av målinger og observasjoner.

Resultat: Ingen synlige tegn til skade ved hullet. Fuktverdi under 6 vektprosent, som regnes som normalt.

TG 0 er gitt, da målingen og observasjonene ved hullet ikke avdekket fuktskader, i tråd med bestemmelser i NS 3600, men reflekterer ikke alder for denne vurderingen.
