Salg av bolig
Kirkebyenga 17C
2323 Ingeberg

Utført av:

Takstmann

Dato: 24/06/2024

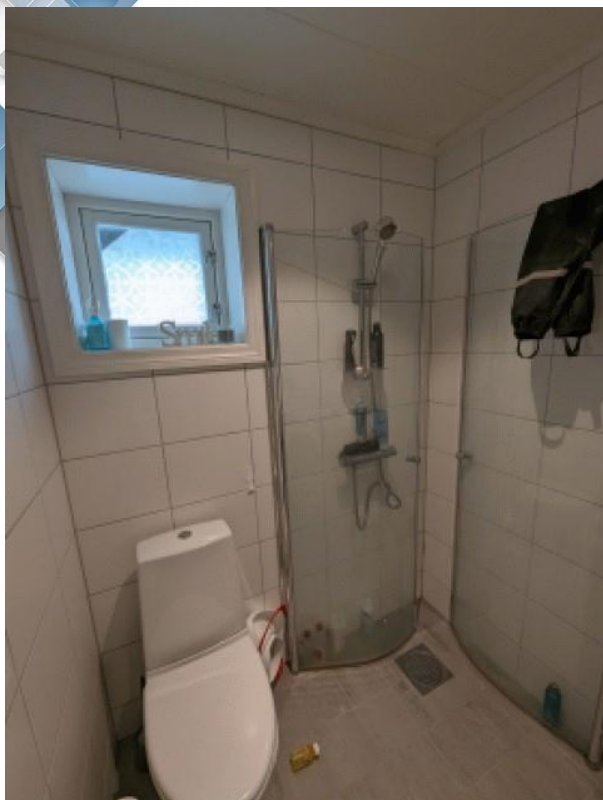
10. Våtrom**10.1 Bad 1-etasje****TG 2** 10.1.1 Overflate vegger og himling

Merknader: Det er utført fuktsøk på utsatte steder i dusjsone, uten å registrere for høye fuktverdier. Vindu med utforing og gerikter av trematerialer i våtsonen. Dette er ikke en anbefalt løsning, da vann i forbindelse med dusjing, trekker seg igjennom flis/fuger og renner på baksiden av flisen, og kan renne inn i vindussmyget bak utforingen. Her burde vindussmyget vært utført med våtromsplate (f.eks. VEDIplate) som utforing, påført membranbånd utvendig hjørne, smøremembran og flis. Vinduet burde heller ikke vært av trematerialer.

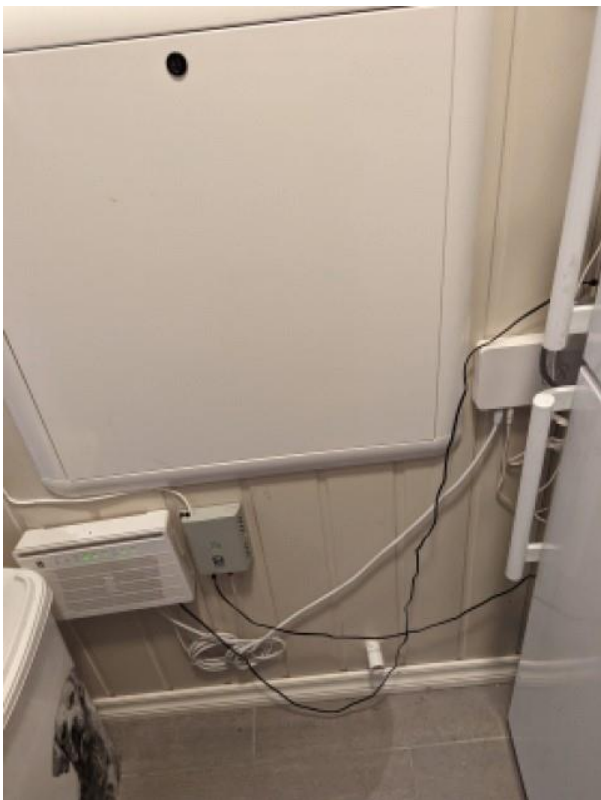
Det er påvist avvik på skjøter og underkant av plater.

Merknader: Det ble ikke registrert synlig membran i overgang gulv/vegg med sokkelflis. Her går mdf panel helt ned til gulvet med avsluttende trelist.

Tilfredsstillende ikke krav til våtrom. Feil utførelse.
