Tilstandsrapport

Andelsleilighet

Kløvervegen 18B , 3929 PORSGRUNN

Befaringsdato: 12.05.2026

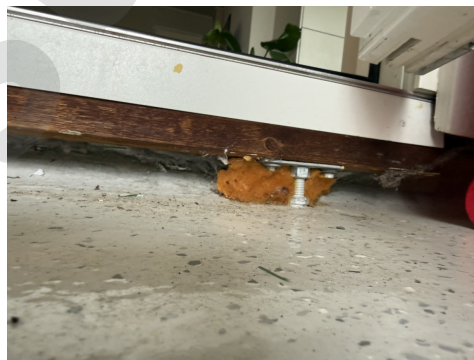
TG 2 Dører

Dørene ble visuelt undersøkt og funksjonstestet under befaringen. Dørene fremstår i hovedsak i god stand, men det ble registrert manglende tilfredsstillende beskyttelse i underkant av terrassedøren. Balkongen er overbygd, noe som reduserer direkte belastning fra nedbør og overvann mot terrassedøren. Forholdet kan likevel medføre at overvann trekkes inn under døren ved ugunstig værbelastning.

TG 2 vurderes grunnet manglende tilfredsstillende beskyttelse i underkant av terrassedør.

Manglende eller utilstrekkelig beskyttelse i underkant av terrassedøren gjør overgangen mer utsatt for fuktpåvirkning.

Overvann kan trekke inn ved dørterskelen og gi økt fuktbelastning på tilstøtende konstruksjoner.

Det anbefales å etablere tilfredsstillende beskyttelse og tetting i underkant av terrassedøren.

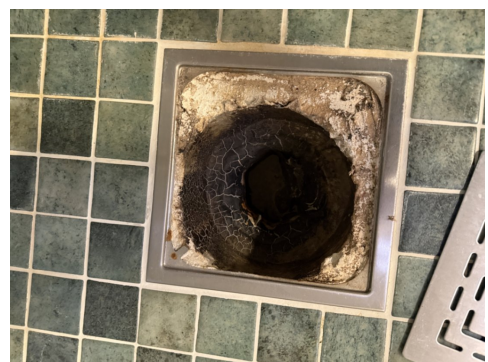
TG 2 Sluk, membran og tettesjikt

Det er registrert eldre sluk og klemring av plast. Sluket ligger et stykke under gulvoverflaten, noe som gjør det vanskelig å få slukmansjett tilfredsstillende inn under klemringen. Ved kontroll av sluk ble det ikke observert synlig slukmansjett under klemringen. Membranen ligger skjult i konstruksjonen og kan ikke undersøkes nærmere uten destruktive inngrep ved demontering av fliser. Membran har begrenset forventet levetid.

TG 2 vurderes grunnet eldre sluk med begrenset kontrollmulighet og manglende synlig slukmansjett under klemring.

Sluket ligger lavere enn gulvoverflaten, noe som vanskeliggjør tilfredsstillende innklemming og visuell kontroll av slukmansjetten under klemringen. Membranen ligger skjult i konstruksjonen.

Uavklart utførelse ved sluk kan gi økt risiko for vanninntrengning i konstruksjonen dersom tettingen ikke er tilfredsstillende utført.

Det anbefales å overvåke slukområdet jevnlig og kontrollere for tegn til lekkasje eller fuktpåvirkning. Det bør også vurderes om det er mulig å påføre egnet membran/tettesjikt i sluket, forutsatt at dette lar seg utføre fagmessig.
