# Tilstandsrapport

Andelsleilighet

Kløvervegen 18B , 3929 PORSGRUNN

Rapportdato: 23.05.2026

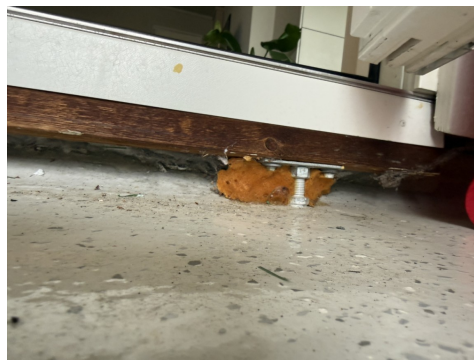
### TG 2 Dører

Dørene ble visuelt undersøkt og funksjonstestet under befaringen. Dørene fremstår i hovedsak i god stand, men det ble registrert manglende tilfredsstillende beskyttelse i underkant av terrassedøren. Balkongen er overbygd, noe som reduserer direkte belastning fra nedbør og overvann mot terrassedøren. Forholdet kan likevel medføre at overvann trekkes inn under døren ved ugunstig værbelastning.

TG 2 vurderes grunnet manglende tilfredsstillende beskyttelse i underkant av terrassedør.

Manglende eller utilstrekkelig beskyttelse i underkant av terrassedøren gjør overgangen mer utsatt for fuktpåvirkning.

Overvann kan trekke inn ved dørterskelen og gi økt fuktbelastning på tilstøtende konstruksjoner.

Det anbefales å etablere tilfredsstillende beskyttelse og tetting i underkant av terrassedøren.

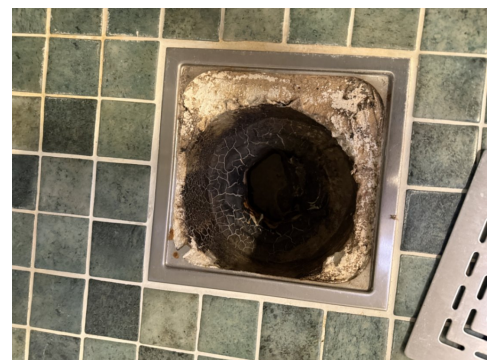
### TG 2 Sluk, membran og tettesjikt

Det er registrert eldre sluk og klemring av plast. Sluket ligger et stykke under gulvoverflaten, noe som gjør det vanskelig å få slukmansjett tilfredsstillende inn under klemringen. Ved kontroll av sluk ble det ikke observert synlig slukmansjett under klemringen. Membranen ligger skjult i konstruksjonen og kan ikke undersøkes nærmere uten destruktive inngrep ved demontering av fliser. Membran har begrenset forventet levetid.

TG 2 vurderes grunnet eldre sluk med begrenset kontrollmulighet og manglende synlig slukmansjett under klemring.

Sluket ligger lavere enn gulvoverflaten, noe som vanskeliggjør tilfredsstillende innklemming og visuell kontroll av slukmansjett under klemringen. Membranen ligger skjult i konstruksjonen.

Uavklart utførelse ved sluk kan gi økt risiko for vanninntrengning i konstruksjonen dersom tettingen ikke er tilfredsstillende utført.

Det anbefales å overvåke slukområdet jevnlig og kontrollere for tegn til lekkasje eller fuktpåvirkning. Det bør også vurderes om det er mulig å påføre egnet membran/tettesjikt i sluket, forutsatt at dette lar seg utføre fagmessig.
