# Tilstandsrapport

Fritidsbolig

Daskerudvegen 45, 2166 OPPAKER

Befaringsdato: 01.08.2025

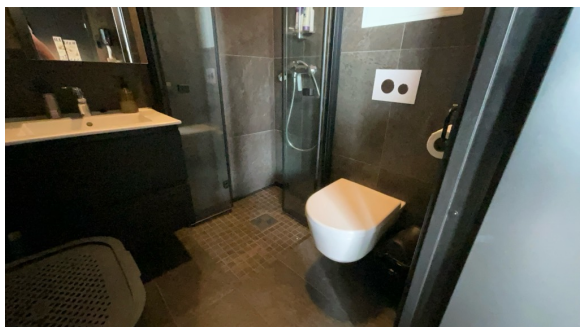
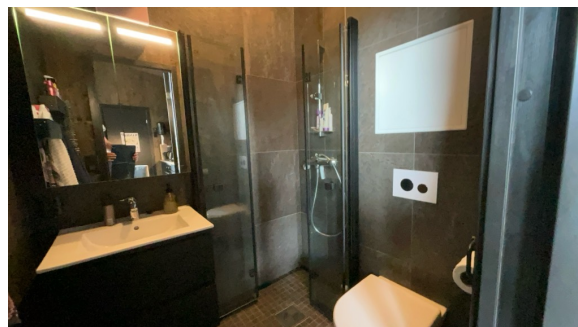
Aktuell byggeforskrift er teknisk forskrift 2017. Dokumentasjon: kontrollerklæringer.

Bad med flisbelagte flater og gulvvarme, vegghengt toalett, servant og dusj. Sort glatt innredning.

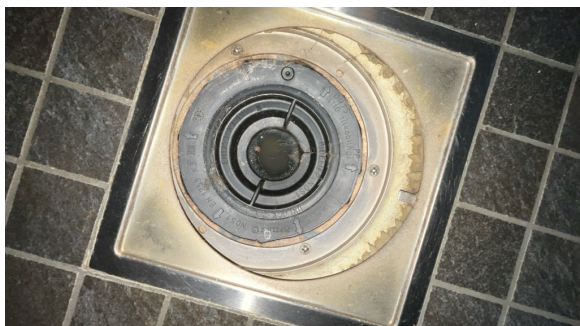
Det er plastsluk og ukjent tettesjikt/membran.

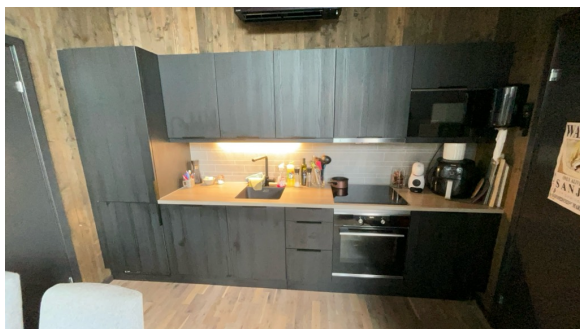
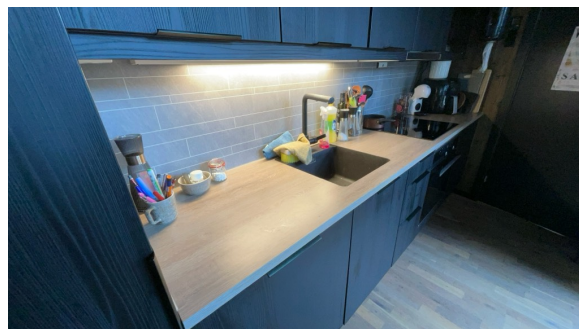
Sort glatt kjøkken med laminert benkeplate. Plater samt lys mellom over og underskap. Integrert keramisk koketopp, komfyr, mikro og kjøleskap med fryser. Oppvaskkum og integrert oppvaskmaskin. Samt kombinert vaskemaskin/tørketrommel.

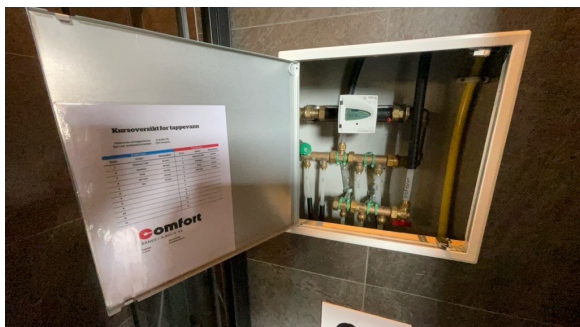
Innvendige vannledninger er av plast (rør i rør). Det er besiktiget i rørskap. Det er ikke påvist feil ved anlegget, men merk at takstingeniør ikke er VVS fagmann og kontrollen er begrenset til det visuelle. Egen kontroll med vvs fagkyndig anbefales.

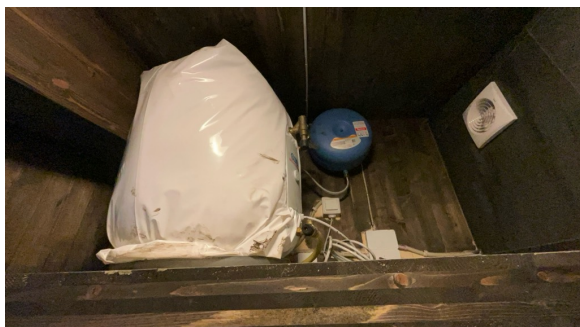
Varmtvannstanken er på ca. 120 liter.

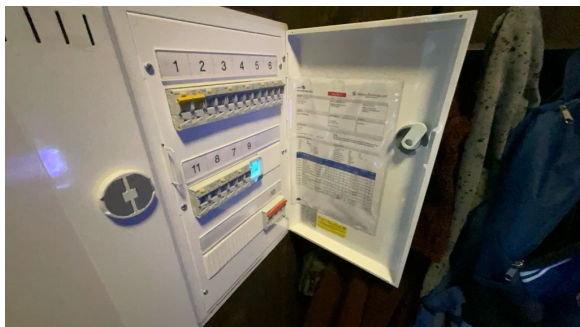
Automatsikringer, skap plassert på soverom.
