# Tilstandsrapport

Tomannsbolig - hel

Solvangvegen 3, 2040 KLØFTA

Oppdragsnr.: 19185-1775

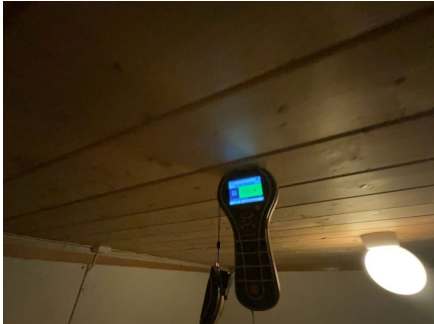
- Det er målt høydeforskjell på mellom 15-30 mm gjennom hele rommet. Tilstandsgrad 2 gis med bakgrunn i standardens krav til godkjente måleavvik.

Skjevheter i etasjeskiller er helt normalt tatt byggeår i betraktning.

- For å få tilstandsgrad 0 eller 1 må høydeforskjeller rettes opp. Det vil imidlertid sjelden være økonomisk rasjonelt som et enkeltstående tiltak i en bolig som dette. Dersom boligen en gang skal renoveres, kan man vurdere slike tiltak.

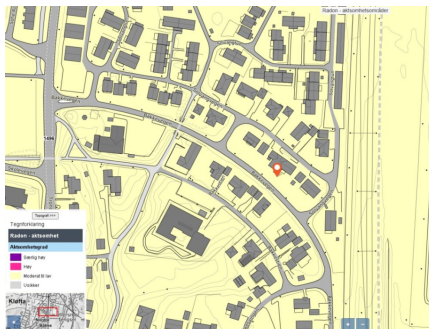
## Radon

Takstmannen har ikke kjennskap til radonmåling av boligen, boligen er ikke utført med radonsperre.

- Det bør gjennomføres radonmålinger.

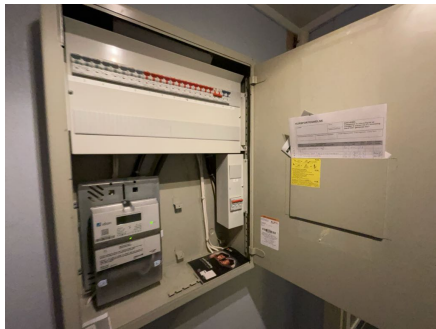
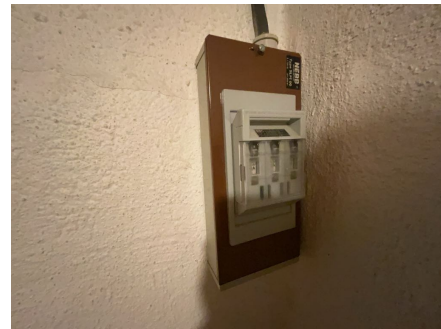
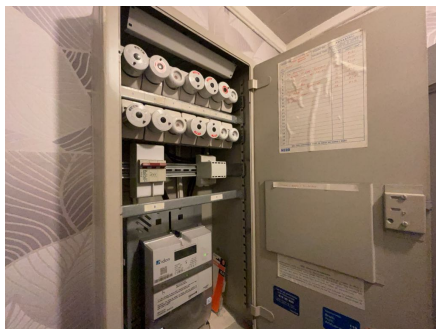
Punkt nummer 1-7 er besvart av eier og er ikke takstingeniørens vurdering. Kapasitet på kurser bør vurderes av kjøpere, da man vil ha individuelle behov og dette påvirkes av bruksmønsteret i boligen. Jeg er ikke el. fagmann og det er ikke foretatt kontroll av det elektriske anlegget. Kontroll utført av sertifisert EL-kontrollør/takstmann anbefales derfor på generelt grunnlag. Det vil alltid kunne finnes avvik ved nøye gjennomgang av anlegget av fagperson selv om jeg ikke har sett dette eller kommentert det her. Kostnader til retting vil kunne påregnes. Skrusikringer må påregnes oppgradert.
