# Tilstandsrapport

Enebolig

Kleppeveien 61, 3753 TØRDAL

Befaringsdato: 21.05.2025

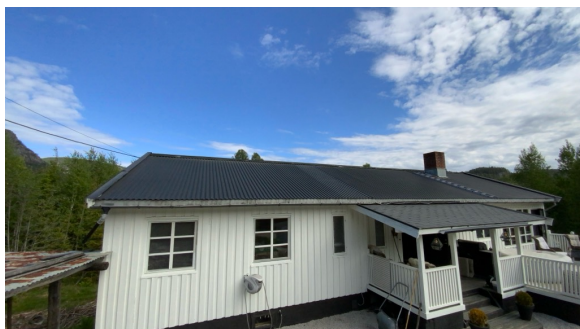
Undertaket sett fra innsiden (loft) har store skader, og man kan stedvis se rett ut på utvendig taktekking.

Det må gjøres nærmere undersøkelser og utbedringer av skadene. Undertaket må skiftes ut, og det kan ikke utelukkes at den utvendige taktekkingen også må skiftes.

Kostnadsestimat gjelder utskifting av undertak og ikke nødvendigvis utskifting av taktekking, ytterligere kostnader kan påløpe.

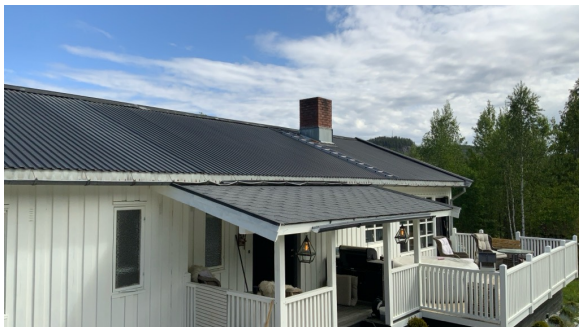
Takrenner og nedløp av stål.

- Nye renner og nedløp må monteres
- Det er ikke krav om utbedring av snøfangere opp til dagens krav.

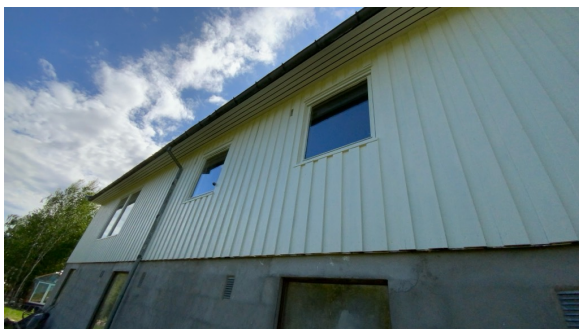
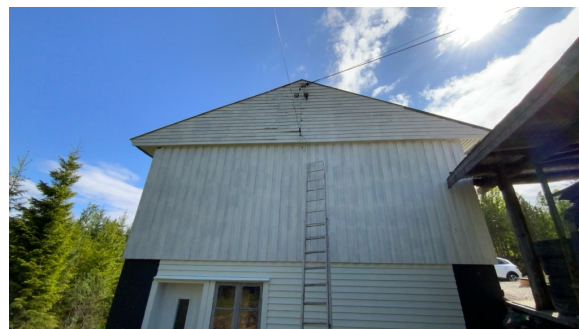
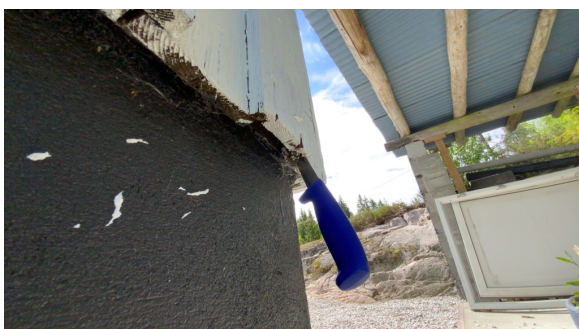
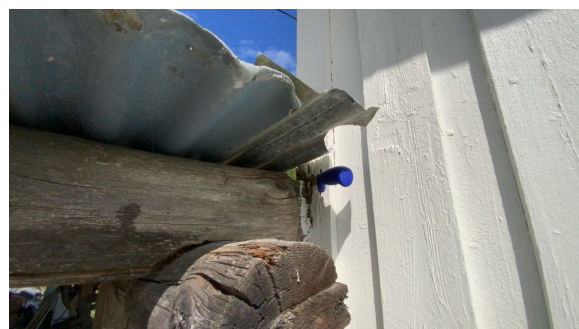
Det er påvist stedvis råteskade i kledningen, spesielt der hvor utvendig garasje/carport møter ytterveggen på huset.

Råteskadet trekledning må skiftes ut. Det bør undersøkes om plasseringen og løsningen inntil garasje/carport er årsak til råteskaden i utgangspunktet, og vurdere utbedringer av dette.

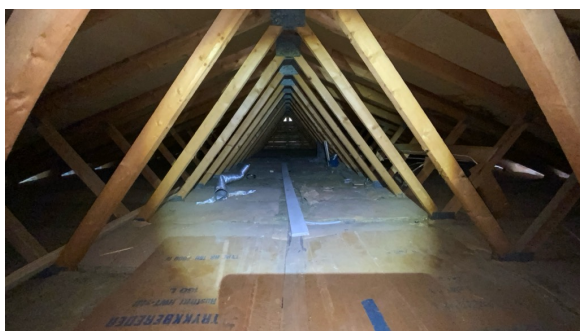
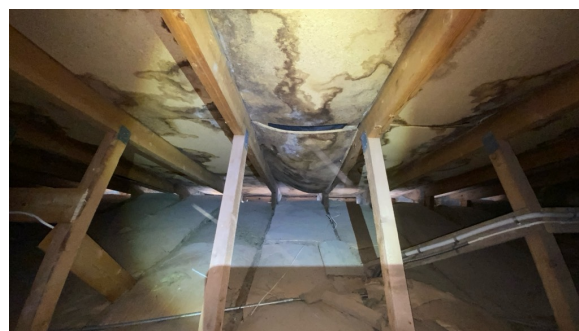
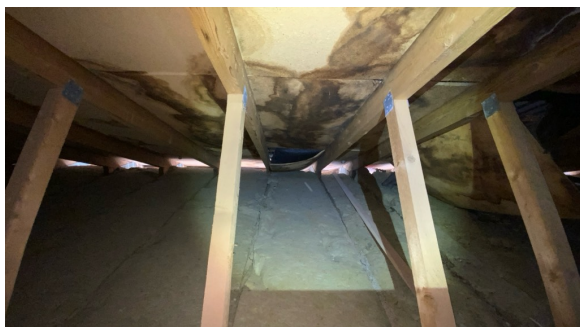
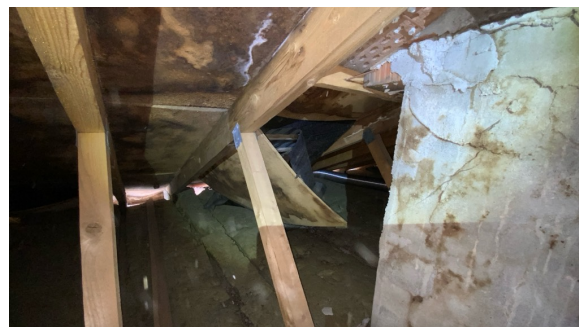
- Det er påvist fuktskjolder/skader i takkonstruksjonen.
- Det er registrert skader i undertak.

Det er påvist store skader på undertaket, og stedvis kan man se rett inn på utvendig takteking.  
Det er påvist endel muselort på loftet.

Punktet må ses i forbindelse med takteking.  
Kostnadsestimatet gjelder nærmere undersøkelser.

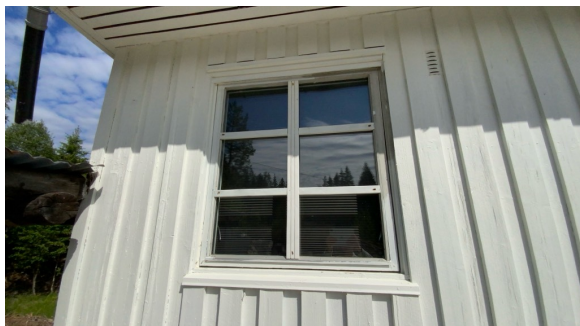
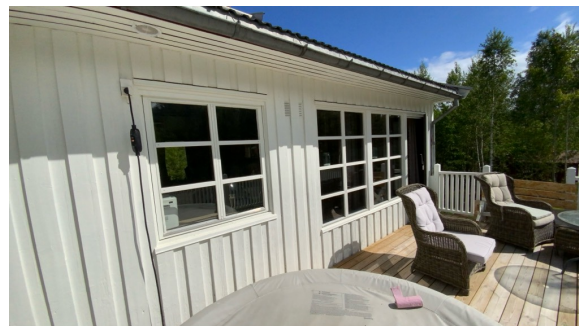
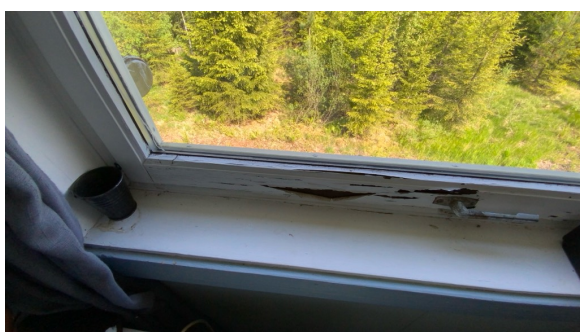
- Det er påvist noen glassruter som er punktert eller sprukne.
- Karmene i vinduer er slitte og det er sprekker i trevirket.
- Det er avvik:

Eldre vinduer har normalt et høyere varmetap og kan i noen tilfeller ha nedsatt funksjonsevne. Det må påregnes jevnlig vedlikehold av vinduene. Det vil på sikt være nødvendig å skifte ut vinduene, men nøyaktig når er vanskelig å si noe om.

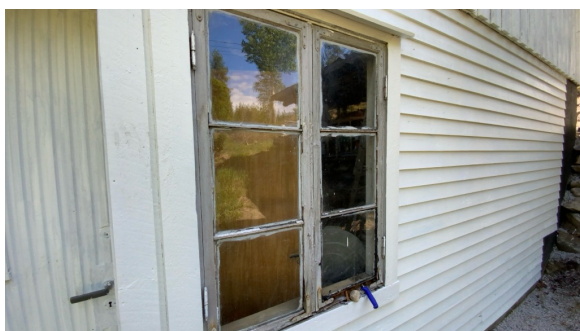
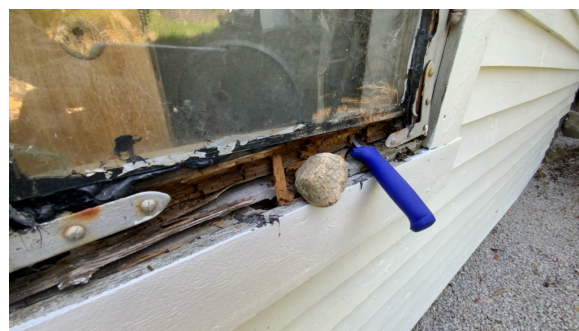
Vindu ved siden av kjellerdør har omfattende råteskader, og fungerer ikke lenger.

- Det er påvist vinduer med fukt/råteskader.

- Vinduer med råteskader må erstattes med nye.

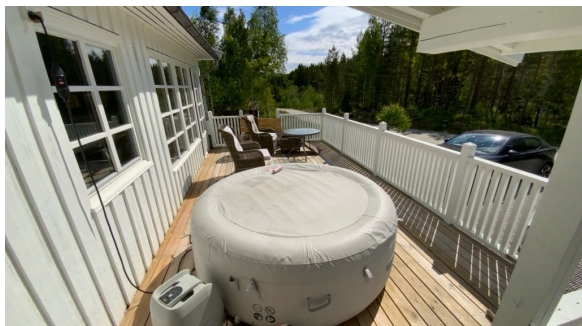
Terrasse på ca 23m<sup>2</sup>

- Rekkverket er for lavt i forhold til dagens krav til rekkverkshøyder.
- Det er avvik:

Rekkverket bør fullføres hele veien, eventuelt bygge eventuell trapp til grunn.

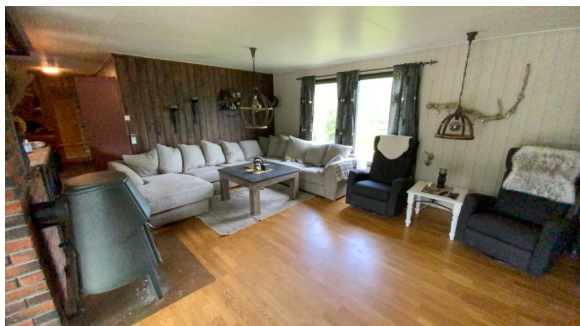
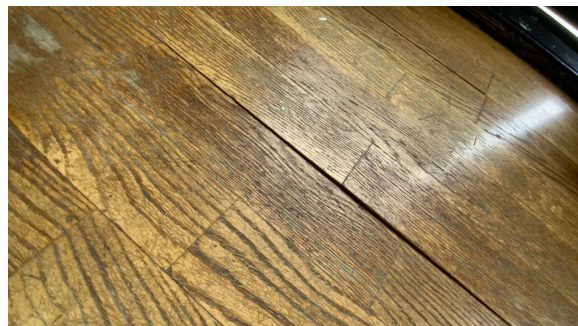
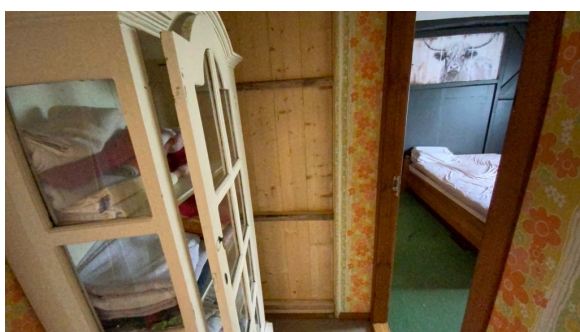
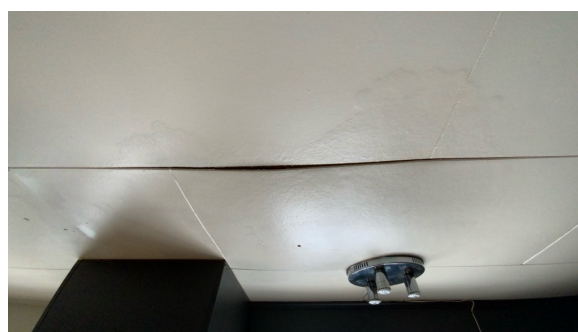
Det er stedvis større skader i himlinger som følge av tidligere vannlekkasje fra taket. Det er også påvist endel fuktskjolder og svelling i gulv, samt endel slitasje.

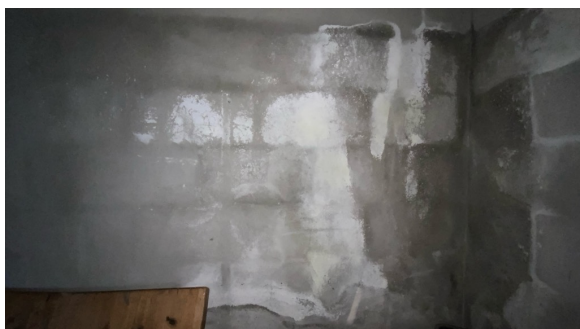
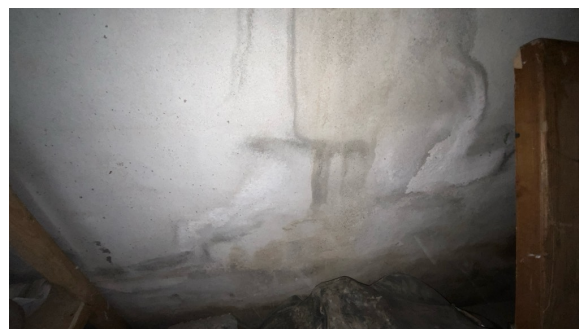
- Det er påvist indikasjoner på noe fuktgjennomtrenging inn i kjellermur.

- Det påviste fuktnivå gir grunn til å overvåke konstruksjonen jevnlig for å se utvikling over tid, og eventuelt foreta tiltak for å unngå fuktskader.

Det kan ikke utelukkes at det må dreneres på nytt.

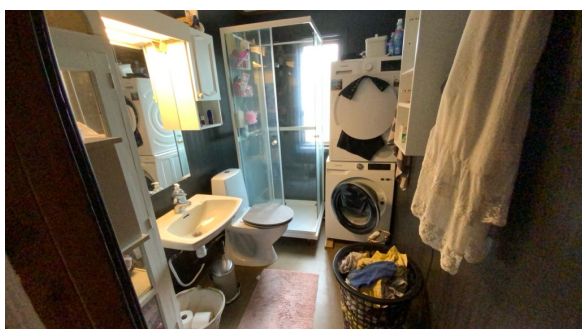
- Manglende oppgradering av våtrommet medfører høy risiko for at konstruksjonene ikke vil tåle vanlig bruk av vann eller lekkasjer. Selv om det er dusjkabinett, er det fortsatt en betydelig risiko for at våtrommets konstruksjoner ikke tåler lekkasjer. Dette kan føre til fuktskader på tilstøtende konstruksjoner.
- Våtrommet må totalrenoveres. Alle forhold med tettesjikt, våtsone, sluk m.m. må dokumenteres.

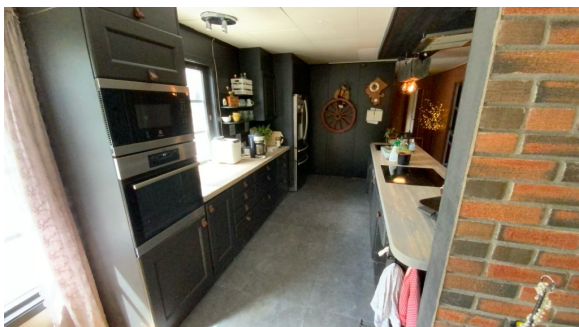
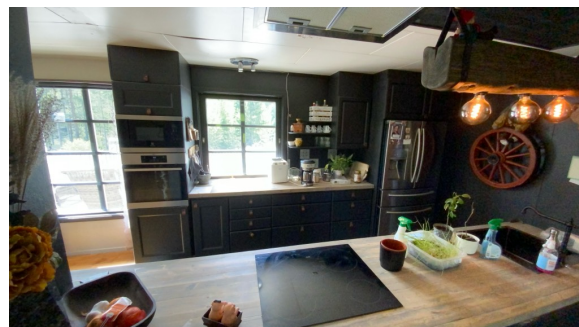
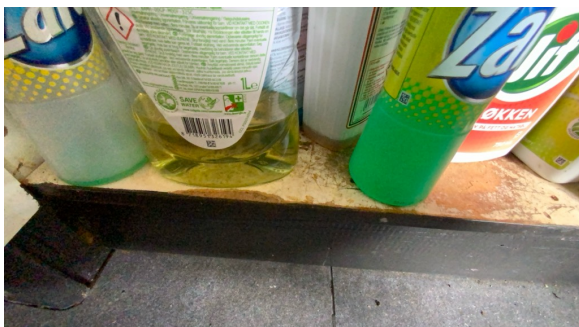
- Det er påvist skader på overflater/kjøkkeninnredning utover normal slitasjegrad.

Det er påvist mindre skader i bunn av skap.

Avviket er estetisk og behov for utbedring vil avhenge av personlig smak og ønske. Om tilstanden forverrer seg kan det være behov for utbedring.

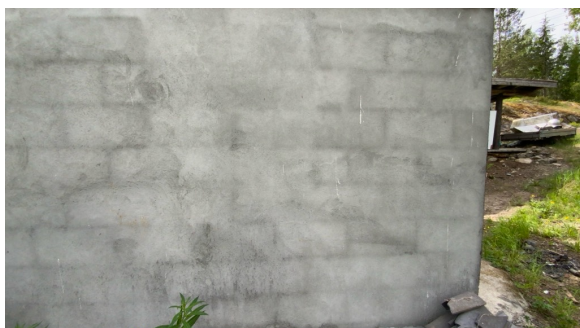
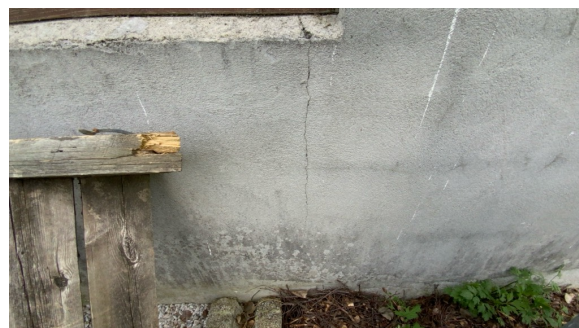
- Grunnmuren har sprekkdannelser.

- Lokal utbedring må utføres.
