# Tilstandsrapport

Enebolig

Kleppeveien 61, 3753 TØRDAL

Befaringsdato: 21.05.2025

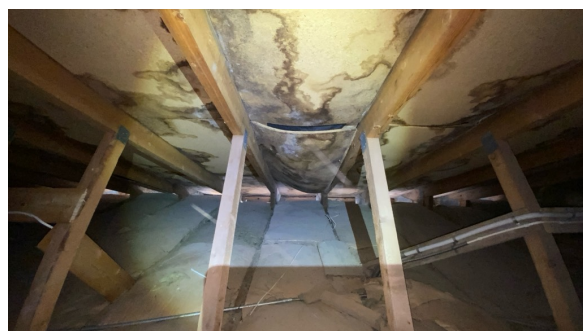
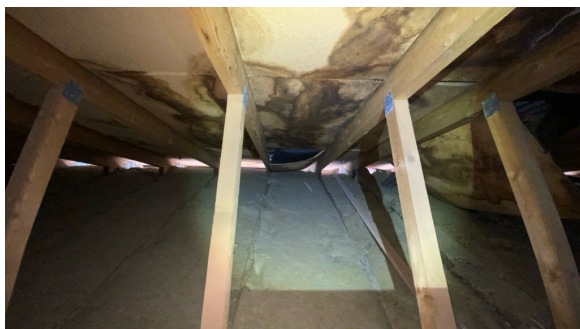
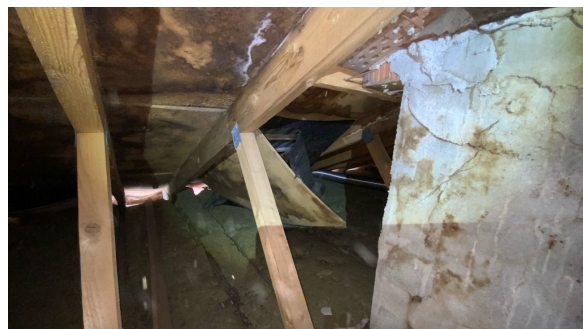
- Det er påvist fuktskjolder/skader i takkonstruksjonen.
- Det er registrert skader i undertak.

Det er påvist store skader på undertaket, og stedvis kan man se rett inn på utvendig takteking.  
Det er påvist endel muselort på loftet.

Punktet må ses i forbindelse med takteking.  
Kostnadsestimatet gjelder nærmere undersøkelser.

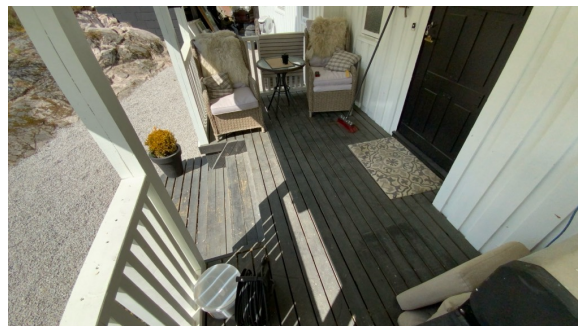
Terrasse foran inngangsparti på ca. 9m<sup>2</sup>

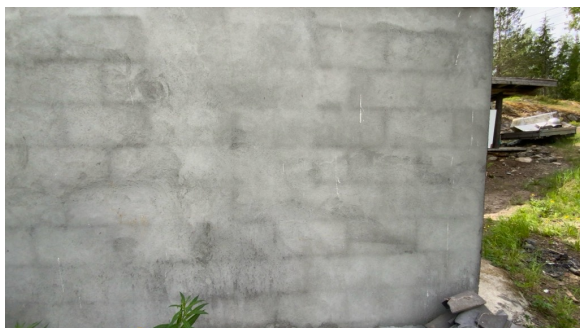
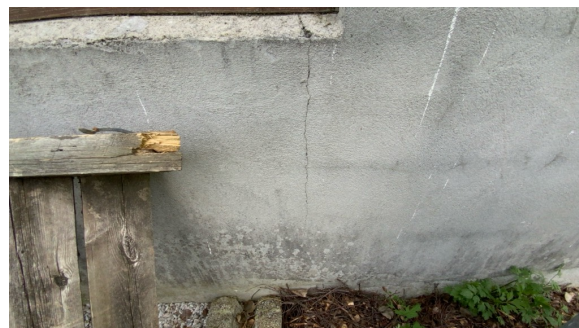
- Grunnmuren har sprekkdannelser.

- Lokal utbedring må utføres.
