# Enebolig i landlige omgivelser med carport og gode solforhold!

Aktiv eiendomsmegling har gleden av å presentere Kleppeveien 61!

# gnr. 50, bnr. 39

Befaringsdato: 21.05.2025

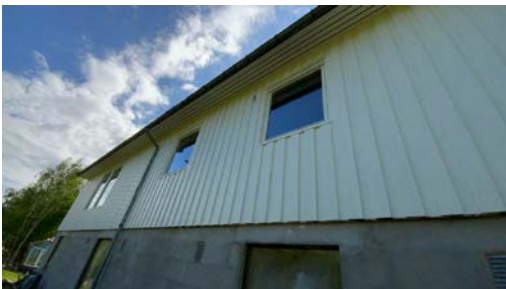
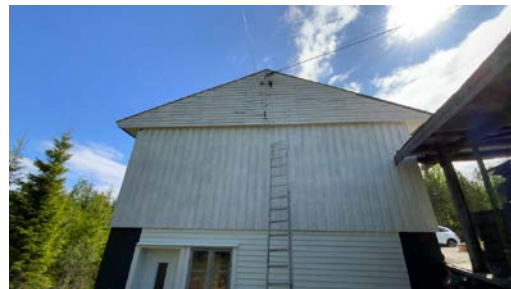
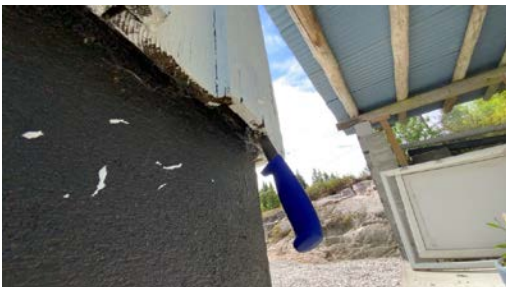
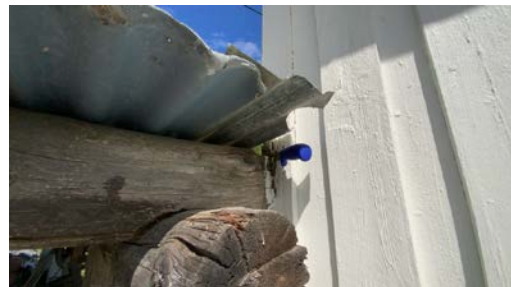
Det er påvist stedvis råteskade i kledningen, spesielt der hvor utvendig garasje/carport møter ytterveggen på huset.

Råteskadet trekledning må skiftes ut. Det bør undersøkes om plasseringen og løsningen inntil garasje/carport er årsak til råteskaden i utgangspunktet, og vurdere utbedringer av dette.

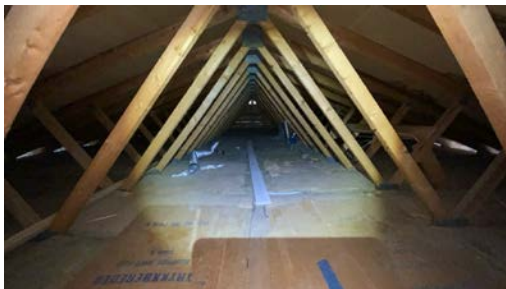
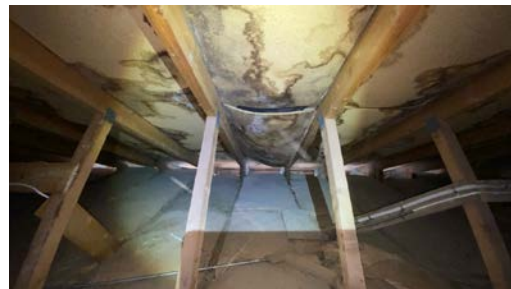
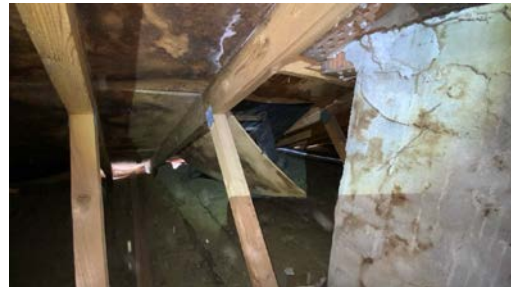
## TG 3 Takkonstruksjon/Loft

- Det er påvist fuktskjolder/skader i takkonstruksjonen.
- Det er registrert skader i undertak.

Det er påvist store skader på undertaket, og stedvis kan man se rett inn på utvendig takteking.  
Det er påvist endel muselort på loftet.

Punktet må ses i forbindelse med takteking.  
Kostnadsestimatet gjelder nærmere undersøkelser.

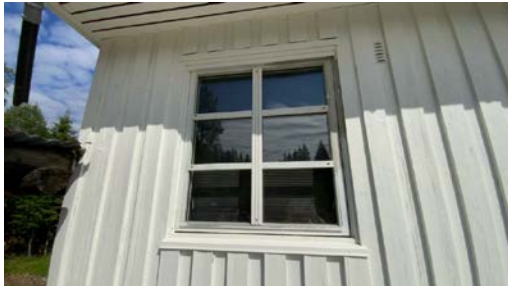
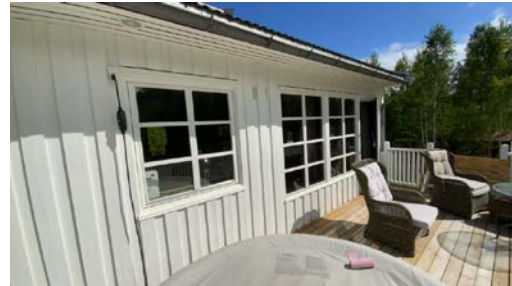
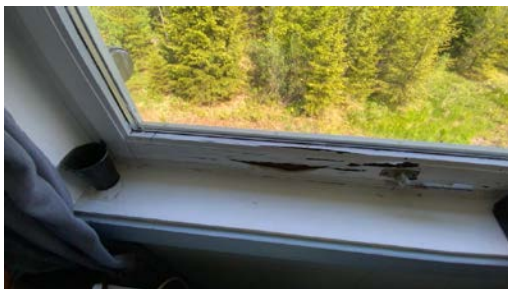
## Vinduer

- Det er påvist noen glassruter som er punktert eller sprukne.
- Karmene i vinduer er slitte og det er sprekker i treverket.
- Det er avvik:

Eldre vinduer har normalt et høyere varmetap og kan i noen tilfeller ha nedsatt funksjonsevne. Det må påregnes jevnlig vedlikehold av vinduene. Det vil på sikt være nødvendig å skifte ut vinduene, men nøyaktig når er vanskelig å si noe om.

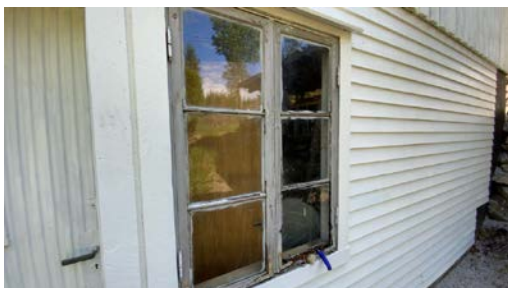
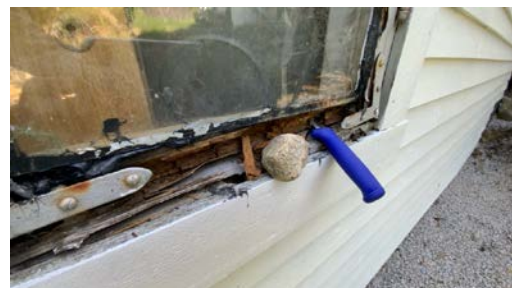
## TG 3 Vindu med råteskade

Vindu ved siden av kjellerdør har omfattende råteskader, og fungerer ikke lenger.

- Det er påvist vinduer med fukt/råteskader.

- Vinduer med råteskader må erstattes med nye.

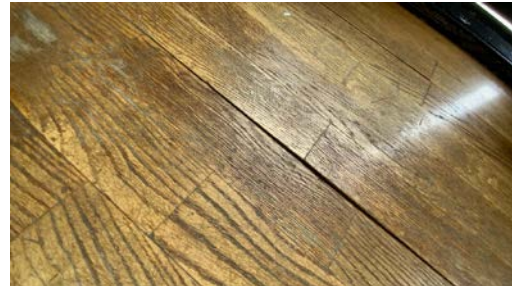
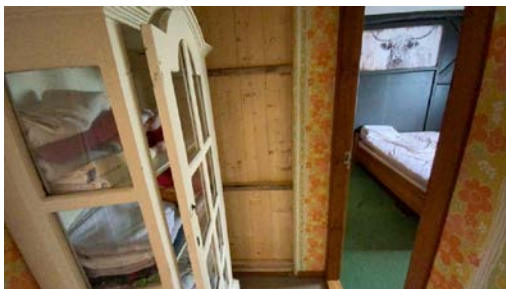
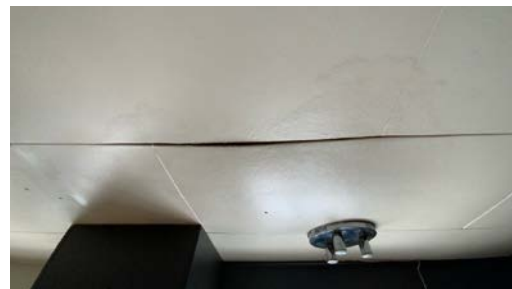
Det er stedvis større skader i himlinger som følge av tidligere vannlekkasje fra taket. Det er også påvist endel fuktskjolder og svelling i gulv, samt endel slitasje.

Behovet for oppussing vil i stor grad vil være påvirket av personlig smak og ønsker.

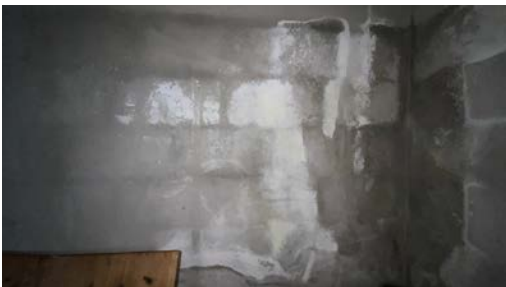
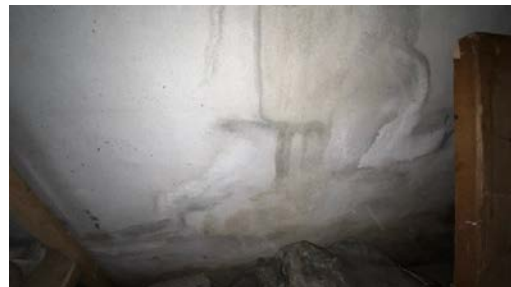
- Det er påvist indikasjoner på noe fuktgjennomtrenging inn i kjellermur.

- Det påviste fuktnivå gir grunn til å overvåke konstruksjonen jevnlig for å se utvikling over tid, og eventuelt foreta tiltak for å unngå fuktskader.

Det kan ikke utelukkes at det må dreneres på nytt.

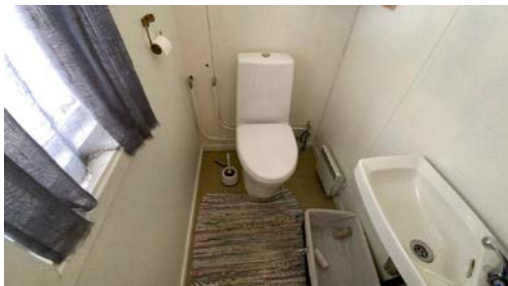
Våtsone på bad er rett bak toalett, vanskelig og ugunstig å borre hull her.

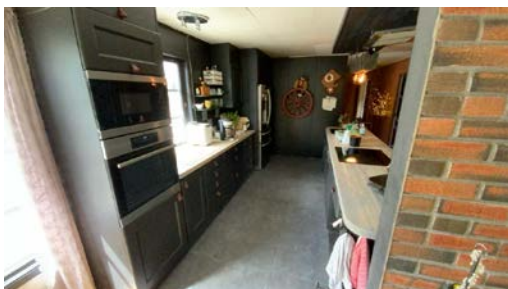
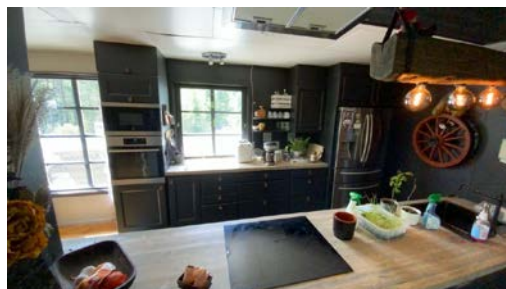
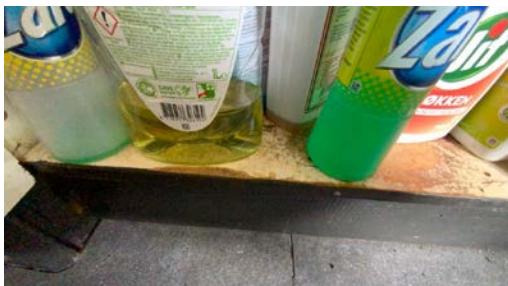
- Det er påvist skader på overflater/kjøkkeninnredning utover normal slitasjegrad.

Det er påvist mindre skader i bunn av skap.

Avviket er estetisk og behov for utbedring vil avhenge av personlig smak og ønske. Om tilstanden forverrer seg kan det være behov for utbedring.
