Tilstandsrapport

Risikovurdering for Anticimex boligselgerforsikring

Nannestadvegen 423
2032 MAURA
Gnr./Bnr.: 149/22
kommune

Befaringsdato: 17.01.2024

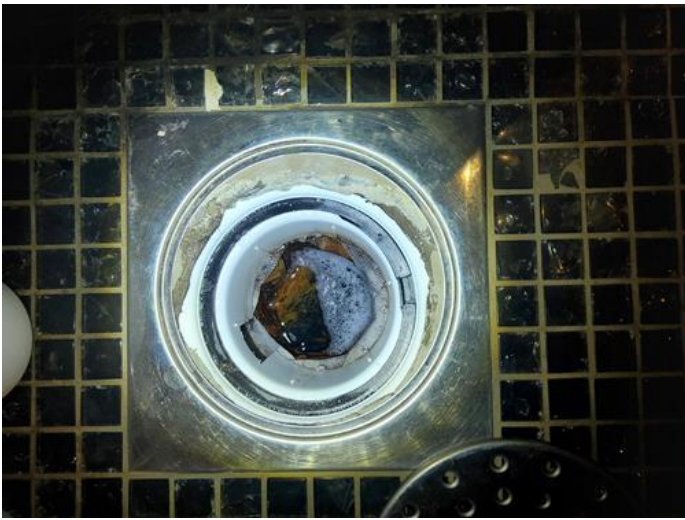
Membran, tettesjikt og overgang til sluk. - [Sluk bad kjeller]

TG 2	Vannrør	Vannrør er vurdert til å ha en alder som tilsier at anbefalt brukstid er passert. Vannrør bør fornyes.
	Overflater vegger	Det er stedvise sprekkdannelser i flisefuger. Flislegging bærer preg av ufagmessig utførelse. Det registreres bomlyd i enkelte fliser, noe som indikerer redusert vedheft mellom flis og underlag.
	Overflater gulv	Det registreres bomlyd i enkelte fliser, noe som indikerer redusert vedheft mellom flis og underlag. Utbedring bør vurderes.
	Membran, tettesjikt og overgang til sluk.	Tettesjiktet har en alder som tilsier at restlevetiden er usikker. Rommets lekkasjesikkerhet kan derfor ikke verifiseres, eventuelt bør nytt tettesjikt etableres. Eldre sluk uten klemring. Dette kan medføre lekkasje i konstruksjonen. Sluk bør fornyes.

Avløpsrør (ink. sluk)	Selv om det er gjort oppgraderinger på våtrommet, er sluket ikke skiftet. Erfaringsmessig medfører dette økt fare for lekkasje rundt sluket.

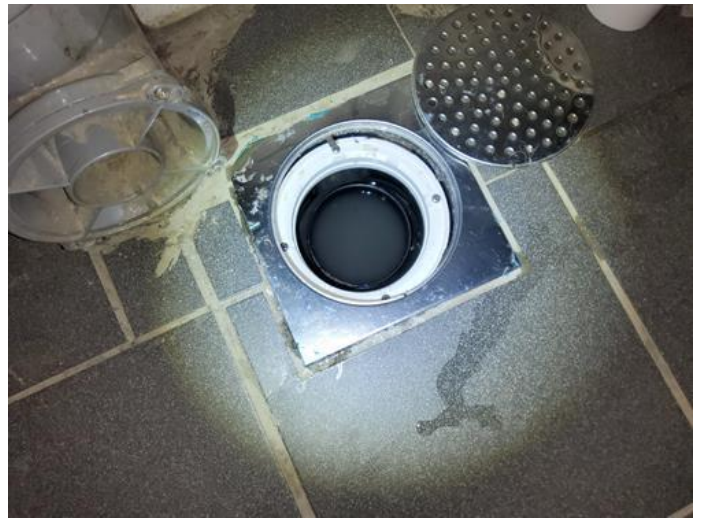
Membran, tettesjikt og overgang til sluk. - [Sluk vaskerom]

TG 2	Vannrør	Vannrør er vurdert til å ha en alder som tilsier at anbefalt brukstid er passert. Vannrør bør fornyes.
	Overflater vegger	Det er riss/sprekker i veggfliser ved servant. Kan skyldes utettheter i tettesjikt. Skade bør utbedres. Flislegging bærer preg er ufagmessig utført.
	Overflater gulv	Det ble observert enkelte løse gulvfliser. Det registreres bomlyd i enkelte fliser, noe som indikerer redusert vedheft mellom flis og underlag. Utbedring bør vurderes.
	Membran, tettesjikt og overgang til sluk.	Tettesjiktet har en alder som tilsier at restlevetiden er usikker. Rommets lekkasjesikkerhet kan derfor ikke verifiseres, eventuelt bør nytt tettesjikt etableres. Utførelsen med hensyn til bruk av slukmansjett og tettesjikt er uoversiktlig, og det kan derfor ikke verifiseres at løsningen er fullgod og sikker mot lekkasjer. Fornyng av slukmansjett og tettesjikt bør påregnes.
	Fallforhold (gulv)	Nivåforskjell fra døråpning på topp overflate gulv og til hovedsluk er på tilfeldig sted målt til ca. 10 mm. Dette er vurdert til å ikke være tilfredsstillende mht lekkasjesikkerhet. Det er målt stedvis motfall rundt sluket.

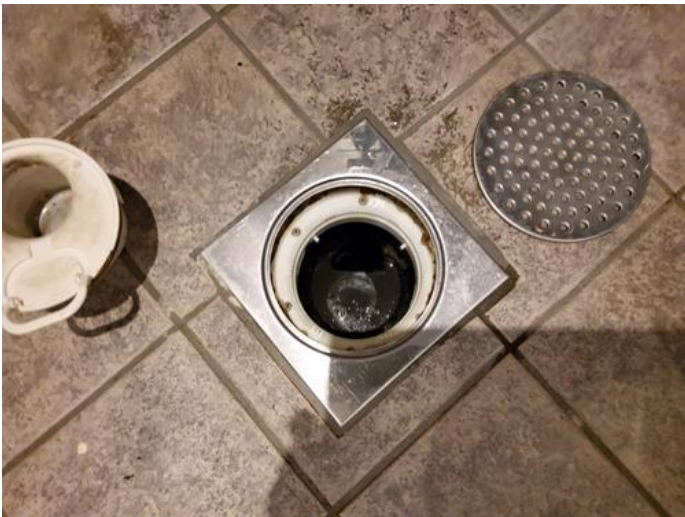
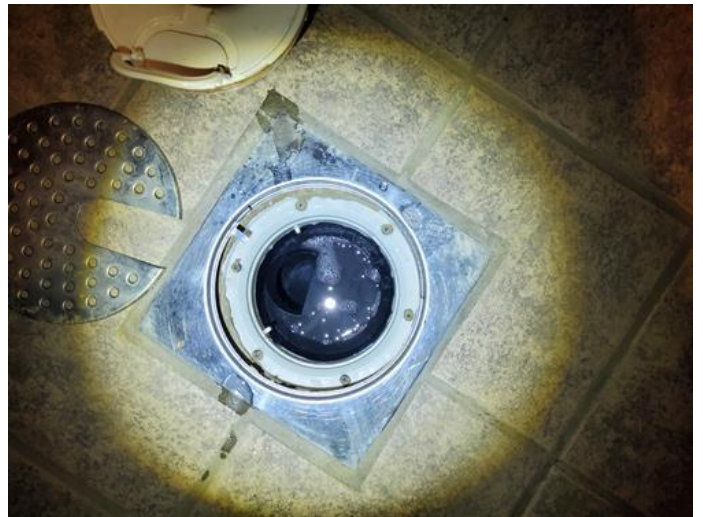
Membran, tettesjikt og overgang til sluk. - [Sluk bad 1.etasje]

TG 2 Membran, tettesjikt og overgang til sluk. | Tettesjiktet har en alder som tilsier at restlevetiden er usikker. Rommets lekkasjesikkerhet kan derfor ikke verifiseres.
