# Tilstandsrapport

Fritidsbolig

Aldersundveien 279, 8730 BRATLAND

Befaringsdato: 05.06.2025

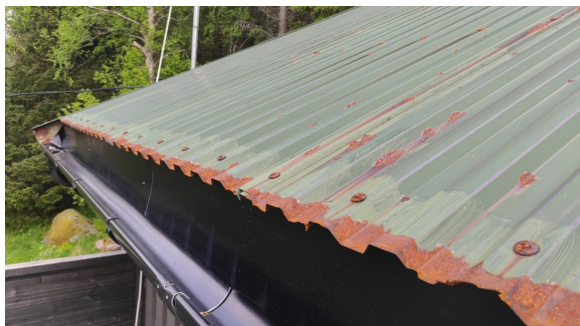
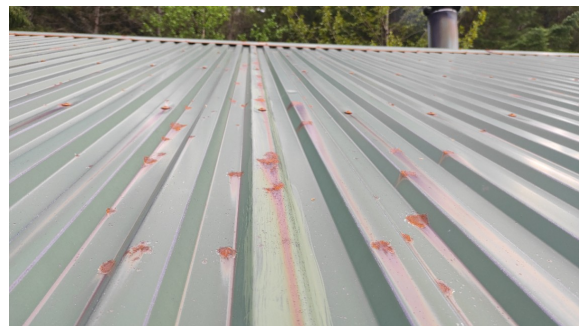
- Mer enn halvparten av forventet brukstid er passert på taktekingen.
- Mer enn halvparten av forventet brukstid er passert på undertak.

Det var ved befaring noe rustdannelser i taktekingen, eier har i ettertid lakkert taket med rustbeholdende maling.

- Tidspunkt for utskiftning av undertak nærmer seg.
- Tidspunkt for utskiftning av takteking nærmer seg.
- Overvåk tilstanden jevnlig. For å få tilstandsgrad 0 eller 1 må tekkingen skiftes ut, men tidspunktet for når dette er nødvendig er vanskelig å si noe om.
- Når takteking og undertak begynner å bli gamle, øker risikoen for lekkasjer, noe som kan føre til omfattende og kostbare reparasjoner av underliggende konstruksjoner dersom en ikke foretar tiltak på konstruksjonene før dette oppstår.

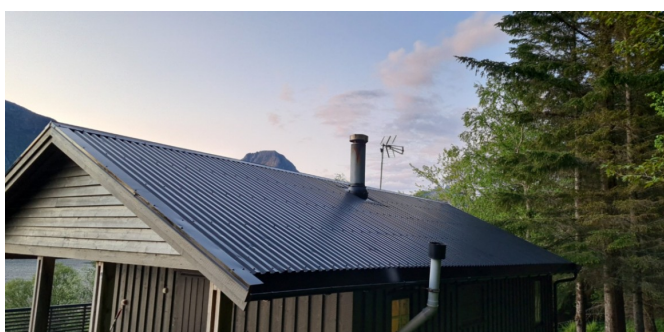
Bilde tatt av eier.

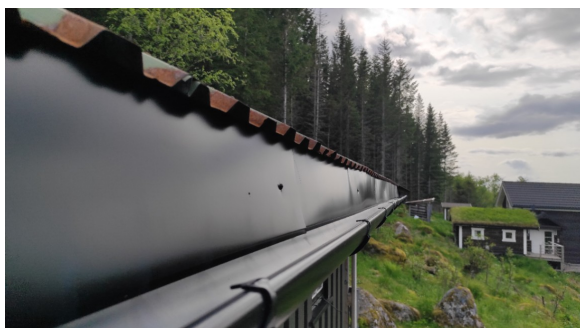
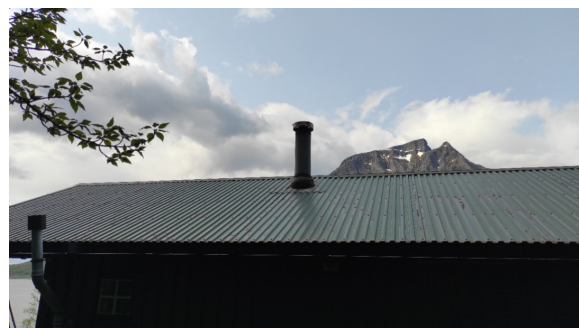
- Det mangler snøfangere på hele eller deler av taket, men det var ikke krav om dette på byggemeldingstidspunktet.
- Det mangler tilfredsstillende adkomst til pipe for feier.

- Det er ikke krav om utbedring av snøfangere opp til dagens krav.
- Stigetrinn for feier må monteres.

Før det eventuelt blir montert snøfangere må takkonstruksjonen/bærekonstruksjoner kontrolleres av bygningssakkyndig.  
Takstige skal være montert på alle tak som har helling utover (mer enn 6 grader), der feiing foregår fra tak.

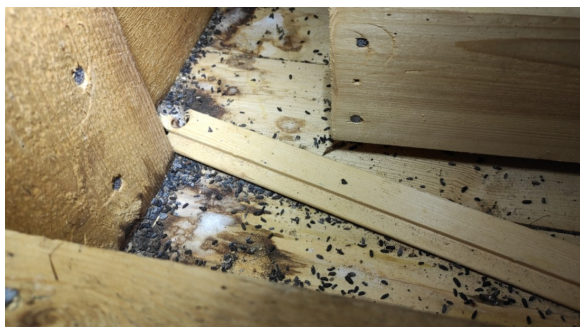
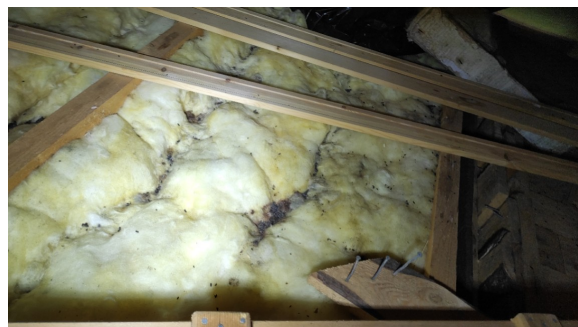
- Det er registrert symptom på aktivitet fra skadedyr.

Det ble observert ekskrementer etter mus og røyskatt ved befarings.

- Det må gjennomføres ytterligere undersøkelser.

Det bør gjennomføres ytterligere undersøkelser for å få kartlagt det eventuelle skadeomfanget skadedyr kan ha påført.

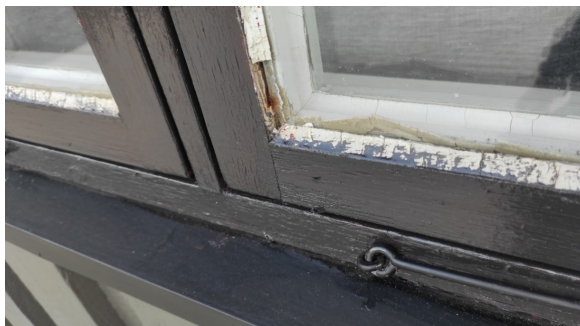
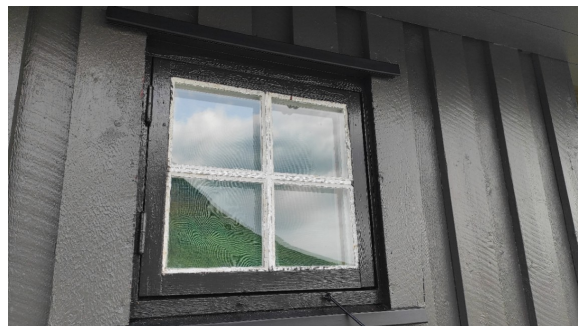
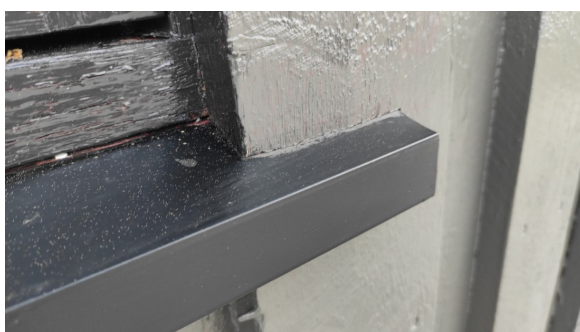
- Det er påvist avvik rundt innsettsdetaljer.

Utvendig omramming er montert for nært vannbrettet, dette fører til lettere vannoppsug. Flere vindu er utvendig værslitt. Vinduet bak kjøkkeninnredningen er tettet på innsiden og malt over på utsiden.

- Det bør gjøres tiltak for å lukke avviket.

Omrammingen bør monteres minimum 6 mm fra vannbrettet for å unngå vannoppsug.

Det bør påregnes at enkelte vinduer må få utført vedlikehold.

Vinduet som er tettet på innsiden og malt over på utsiden bør fjernes, og erstattes med veggkonstruksjon.

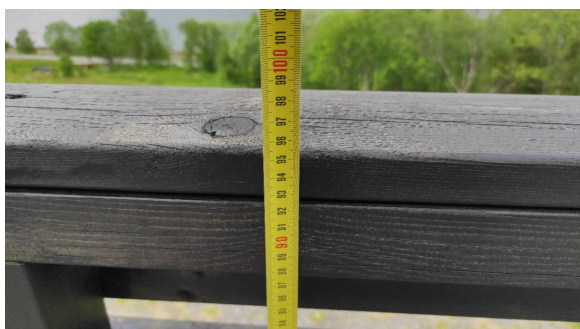
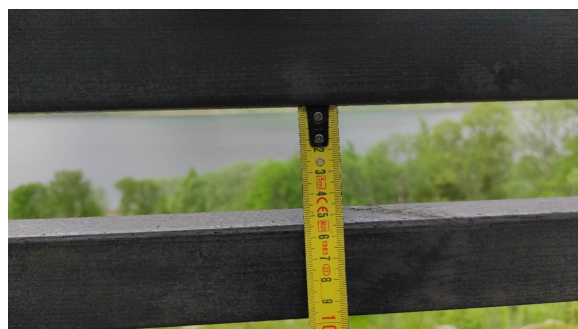
- Åpninger i rekkverk er ikke i henhold til krav i dagens forskrifter.
- Rekkverket er for lavt i forhold til dagens krav til rekkverkshøyder.

Deler av terrassen mangler rekkverk.

- Rekkverkshøyde må endres for å tilfredsstille krav på byggemeldingstidspunktet.
- Åpninger i rekkverk må endres for å tilfredsstille krav på byggemeldingstidspunktet.

Balkonger, terrasser, tribuner, passasjer og lignende skal ha rekkverk med høyde på minimum 1,0 meter der nivåforskjellen fra dekke og ned til bakken er inntil 10,0 meter.

Rekkverk skal utformes slik at de forhindrer klatring. Horisontale eller skrå spalter i rekkverket må være maks 20 mm slik at man ikke kan få fotfeste i rekkverket.

Det må monteres rekkverk der dette mangler. Kostnadsestimatet er satt for å montere rekkverk der dette mangler, dersom rekkverket skal forhøyes til dagens krav, vil kostnadene bli høyere.

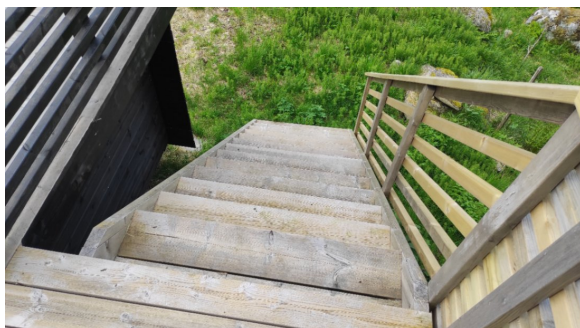
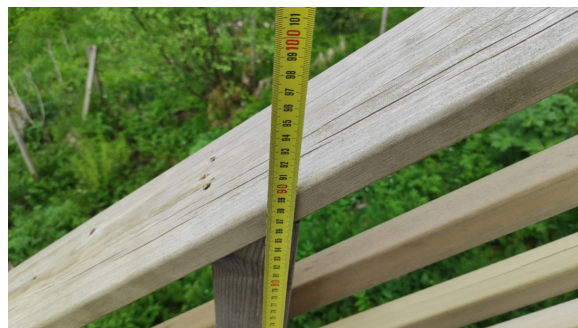
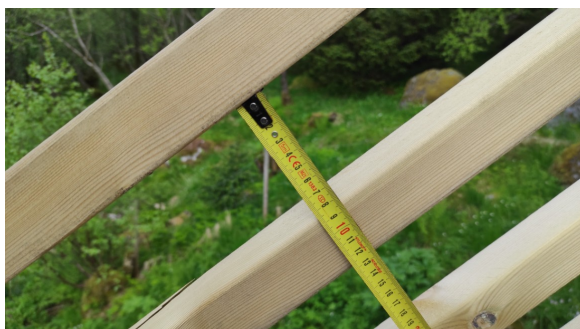
- Åpninger i rekkverk er ikke i henhold til krav i dagens forskrifter.

Det er kun montert rekkverk på den ene siden av trappen.

Det må monteres rekkverk på begge sider av trappen.
