Tilstandsrapport

Fritidsbolig

Skauvolløya 89,

Befaringsdato: 18.04.2024

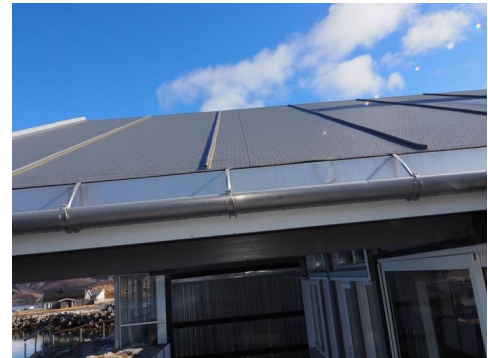
TG 2 Nedløp og beslag

Beslag og renner av stål.

- Det er ikke tilfredsstillende bortledning av vann fra taknedløp ved grunnmur.

- Det bør lages system for bortledning av vann fra taknedløp ved grunnmur.

Vann fra taket bør ledes bort fra grunnmur.

Kostnadsestimat: Under 10 000

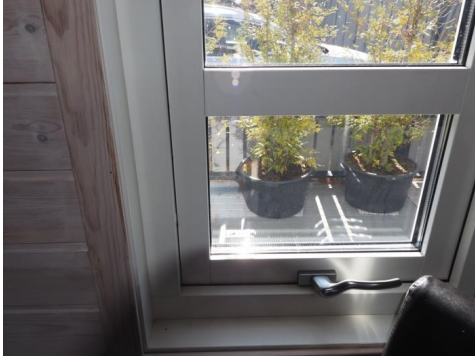
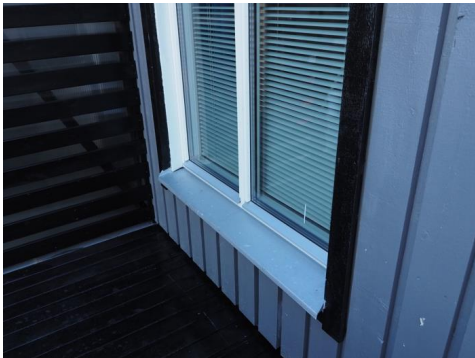
! TG 1 Dører

Balkong dør med tre karmmer og glass

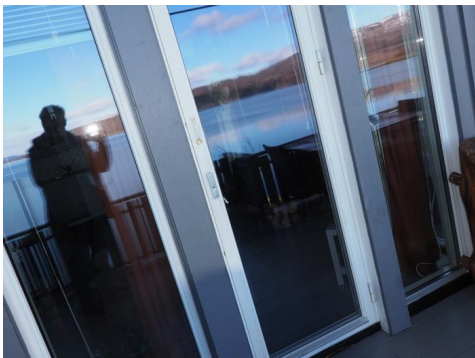
! TG 1 Balkonger, terrasser og rom under balkonger

Sjø huset har bygget balkong i front og på siden og på bak siden
