# Tilstandsrapport

Halvpart av tomannsbolig med hybel

Gruvegata 10 E, 8624 MO I RANA

Befaringsdato: 15.10.2025

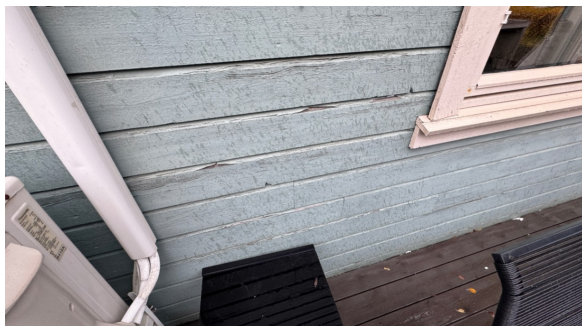
Bordkledningen er værslitt.

Overflatebehandling må utføres for å beskytte treverket mot fukt og forvitring.

Dersom tiltak ikke iverksettes, kan dette føre til økt risiko for råte og redusert levetid på kledningen.

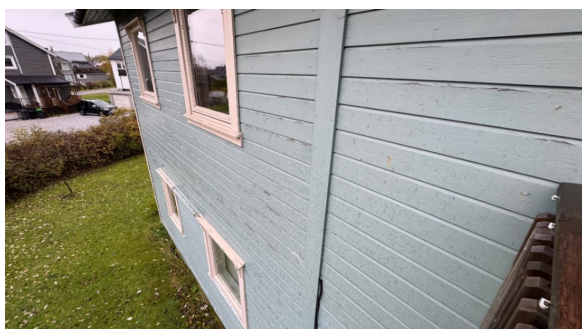
Bordkledningen er værslitt.

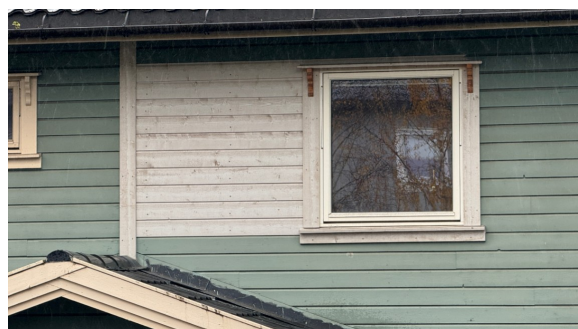
Manglende overflatebehandling.

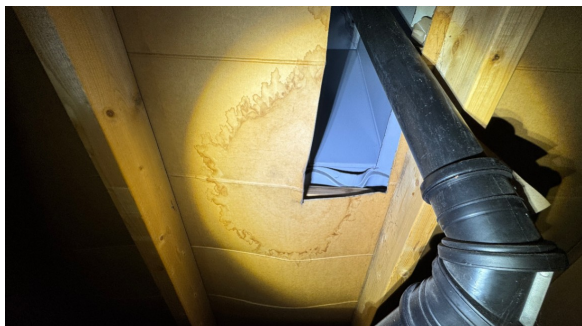
- Det er påvist avvik rundt gjennomføringer i takflaten.

Gjennomføringer i undertaket er ikke utført med tilfredsstillende tetting.

Tetting rundt gjennomføringer må utføres tilfredsstillende for å hindre videre fuktinntrengning.

Dersom tiltak ikke iverksettes, kan det oppstå råteskader og redusert levetid på takkonstruksjonen.

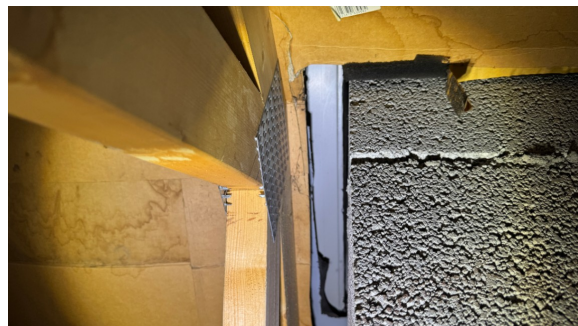
Gjennomføringer i undertaket er ikke utført med tilfredsstillende tetting.

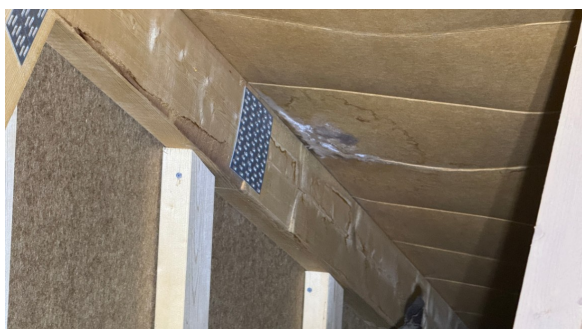
Det er registrert fuktskjolder i undertak/takkonstruksjon ved gjennomføringer.

Fuktskjolder i undertak og takkonstruksjon.

- Påviste skader må utbedres.

Nærmere undersøkelser ved alle fuktskjolder bør vurderes.

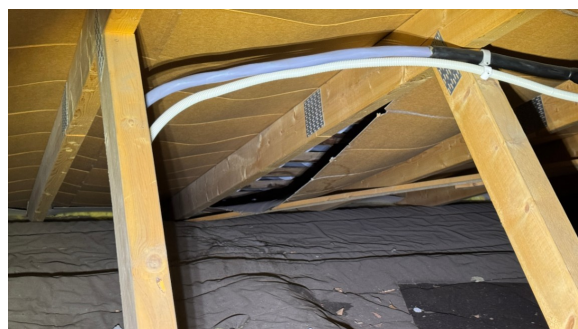
Deler av undertaket har løsnet.

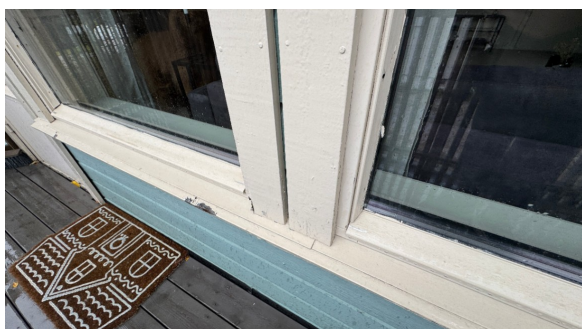
Vinduer er noe utvendig værslitt.

Utvendig overflatebehandling av vinduer bør påregnes.

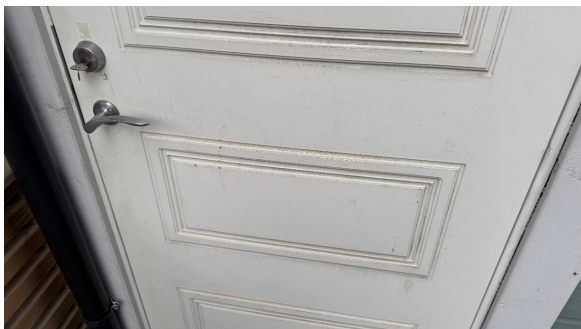
Døren har noe værslitasje.

Overflatebehandling av dører bør påregnes for å beskytte mot videre værslitasje og forlenge levetiden.

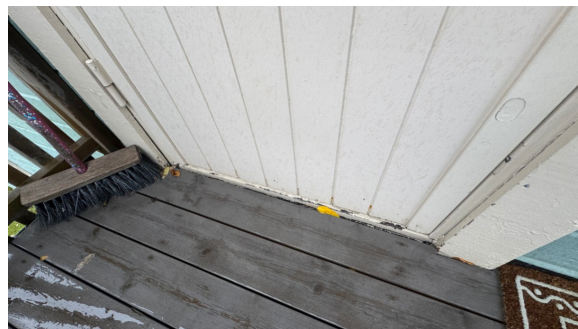
Døren har noe værslitasje.

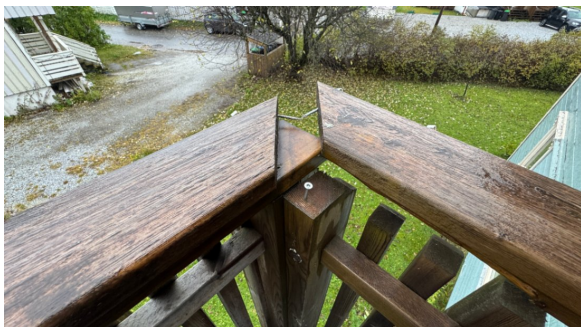
Håndlist er løs.

- Lokal utbedring må utføres.

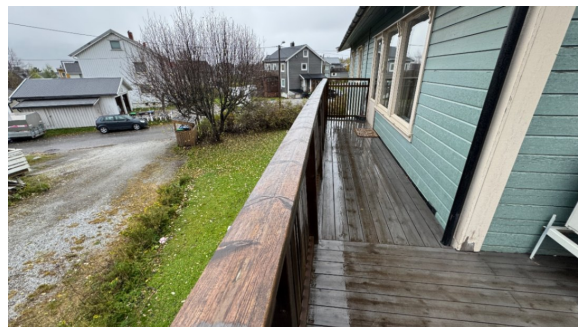
Det er registrert skjevheter i rekkverket.

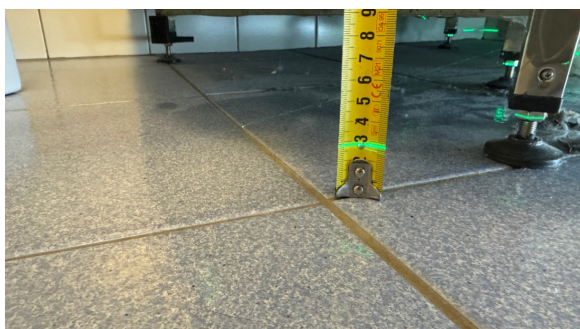
Kontroll av fallforhold.

- Påviste avvik må utbedres, gulvet må bygges med riktig fall.
- Et bad med manglende/ redusert fall til sluk blir mindre funksjonelt og sikkert for brukeren. Dette kan medføre stående vann på gulvet, vann som ikke ledes effektivt til sluket, økt risiko for at vann renner ut av rommet og redusert sklisikkerhet på gulvet.

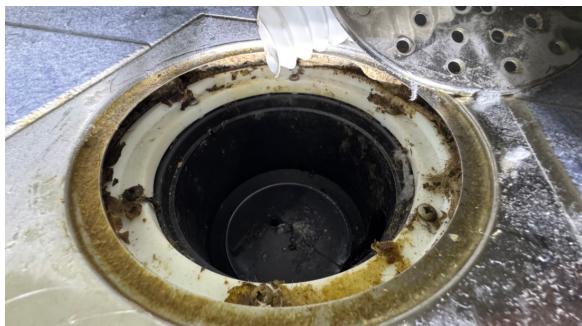
Kontroll av sluk.

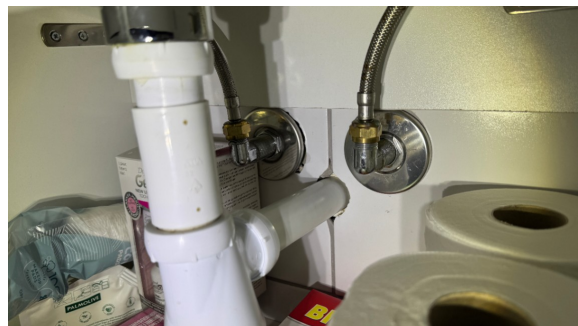
- Det er påvist mangelfull/feil utførelse rundt rørgjennomføringer e.l. som gir fare for fukt i konstruksjonen i våtsone.
- Mer enn halvparten av forventet brukstid er passert på membranløsningen.
- Mer enn halvparten av forventet brukstid er passert på slukløsningen.

Det er påvist mangelfull/feil utførelse rundt rørgjennomføringer e.l. som gir fare for fukt i konstruksjonen i våtsone.

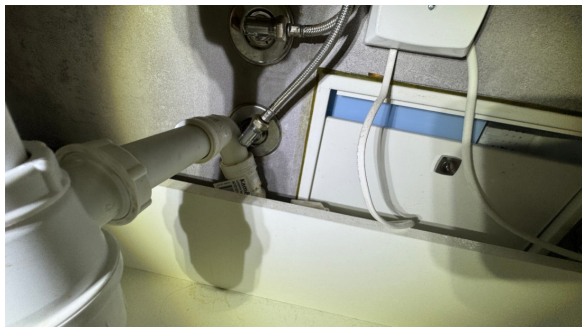
Rørskap er plassert i våtsone under servanten, uten tilfredsstillende tetting.

Det må etableres tilfredsstillende tetting rundt skapet for å hindre vanninntrengning.

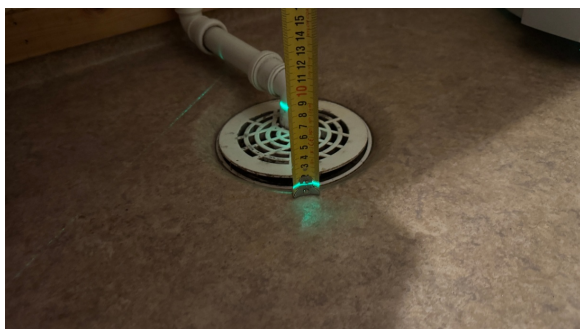
Kontroll av fallforhold.

- Påviste avvik må utbedres, gulvet må bygges med riktig fall.
- Et bad med manglende/reduert fall til sluk blir mindre funksjonelt og sikkert for brukeren. Dette kan medføre stående vann på gulvet, vann som ikke ledes effektivt til sluket, økt risiko for at vann renner ut av rommet og redusert sklisikkerhet på gulvet.

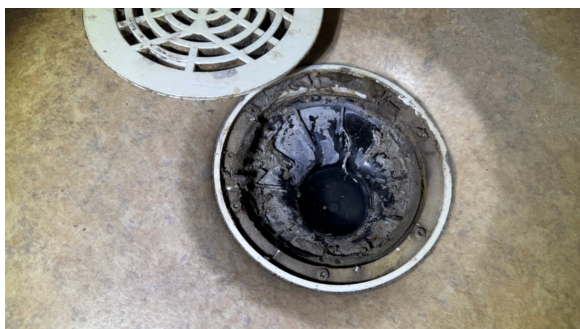
Kontroll av sluk.

- Overvåk tilstanden jevnlig. For å få tilstandsgrad 0 eller 1 må slukløsningen skiftes ut og sannsynligvis må også membransjiktet skiftes/utbedres. Det er imidlertid vanskelig å si noe om tidspunktet for når dette er nødvendig.

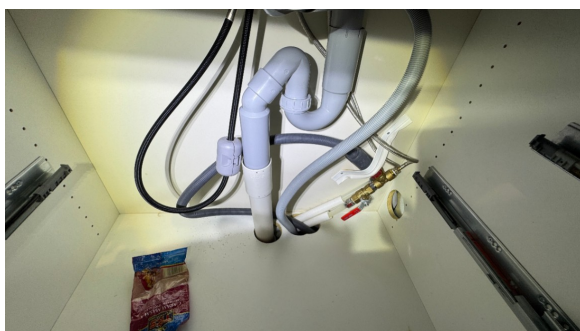
Det mangler tettemuffer i enden av varerør på rør-i-rør-system.

- Det er ikke behov for utbedringstiltak siden anlegget fungerer i dag, men ut ifra alder kan skader plutselig oppstå på eldre anlegg.
- Rørkurser på rør-i-rør system bør merkes.
- Det må monteres tettemuffer i enden av varerørene.

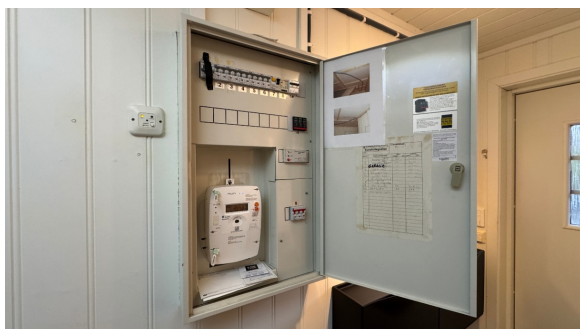
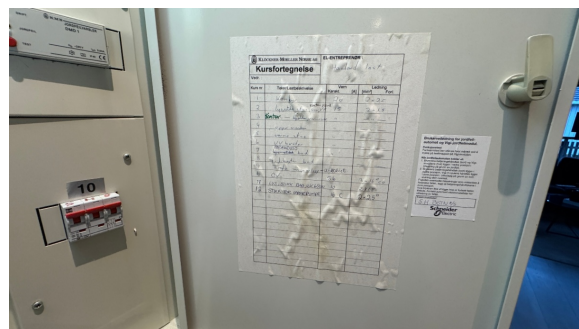
Kursfortegnelsen i begge sikringsskapene fremstår noe uoversiktlig, med flere overstrekninger og håndskrevne endringer. (TG2). Det foreligger ikke samsvarserklæring for arbeider utført etter 01.01.1999. (TG2)

Kontroll av el-skap og kursfortegnelse.
