# Tilstandsrapport

Enebolig

Kurudvegen 6, 2208 KONGSVINGER

Befaringsdato: 08.10.2025

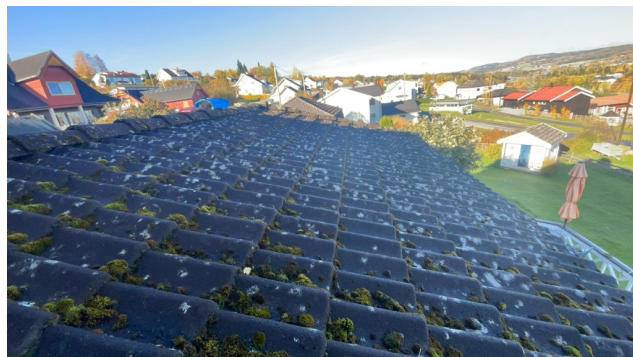
Taktekkingen er av betongtakstein fra 1990. Taket er besiktiget fra bakkenivå samt vindu 2.etg. over tilbygg. Siden taket (takkonstruksjon, taktekking og skorstein) kun er observert fra bakkenivå, er vurderingen begrenset av dette. Det er ikke sikkerhetsmessig forsvarlig å bevege seg ut på taket eller observere fra stige. Selv om det ikke er avdekket skader under befaringen, betyr ikke dette at det ikke foreligger skader som en besiktigelse på taket kan avdekke. Vær oppmerksom på denne risikoen. En undersøkelse av taket kan utføres av en fagperson under tilstrekkelige sikkerhetsforhold.

- Overvåk tilstanden jevnlig. For å få tilstandsgrad 0 eller 1 må tekkingen skiftes ut, men tidspunktet for når dette er nødvendig er vanskelig å si noe om.

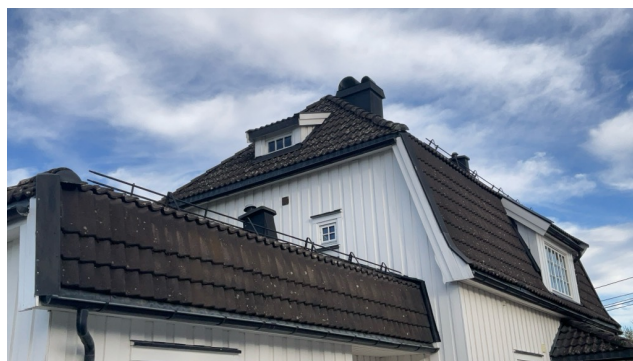
Lakkerte metall beslag, renner og nedløp. Snøfangere på deler av taket. Takstige. Luftehatt. Heldekkende pipebeslag

Oversiktsbilde ulike takbeslag

- Det er ikke krav om utbedring av snøfangere opp til dagens krav.

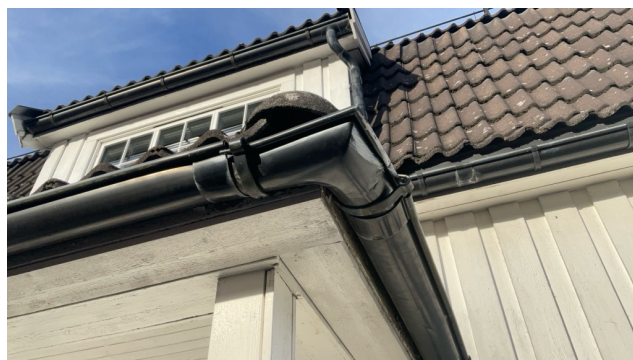
Hjørnerenne

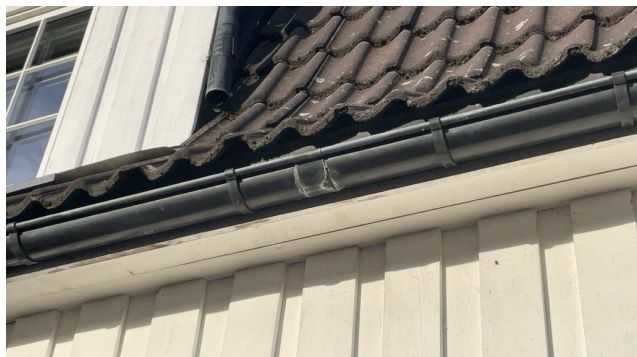
Renneskjøt

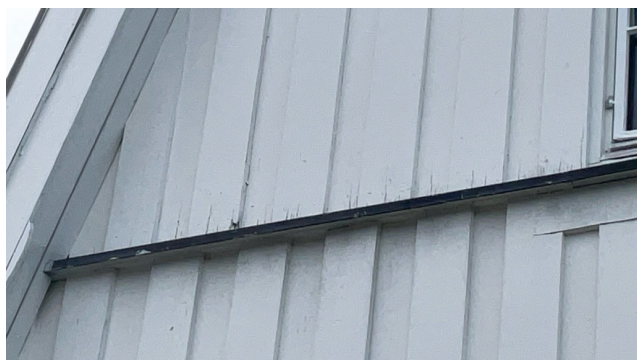
Veggene har tømmerkonstruksjon. Tilbygg i bindingsverk. Fasade/kledning har stående bordkledning over liggende sløyfelekt (ikke "luftelekt"). Normal stand, men litt endesprekk og kan ikke utelukkes noe partiell råte i endeved eller konstruksjon (men ikke synlig fra bakkeplan og tømmerkonstruksjon er helt innbygget/usynlig). Endeved er ikke skåret med skrå dryppkant.

Sprekker i endeved (partiell råte kan finnes)

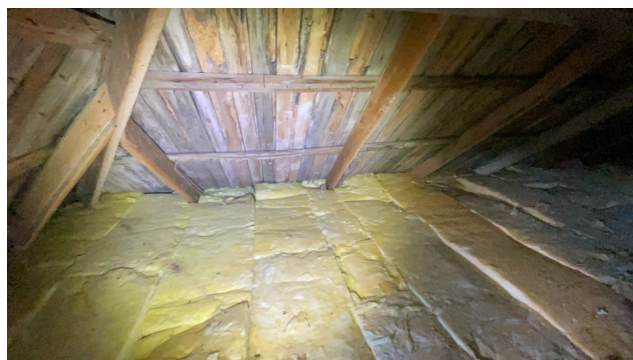
Det er ikke spesiell ventilering på hovedtak. Undertak er noe utett i møne og mot pipe (lyser ut- kun mønepanne/beslag over). Litt skjolde på pipeveksling og bek på pipe, men ikke målt fuktig befaringsdaen. Det er ikke oppbrett på undertak mot vegg opprinnelig del tilbygg mot gammel del- kun beslag fra vegg og ut over stein (litt skjolder synes på sortpappen her).

Ikke spesiell ventilering ved raft/skråhimling eller gavler opprinnelig del

Begrenset ventilering kan gi kondensutfordringer ved visse værforhold (spesielt ved etterisolering). Forholdet bør følges med på og evt. undersøkes nærmere. Det er ikke mulig å vurdere ventilering på igjenbygde skrå himlinger uten åpning av konstruksjonen (mansardtak).

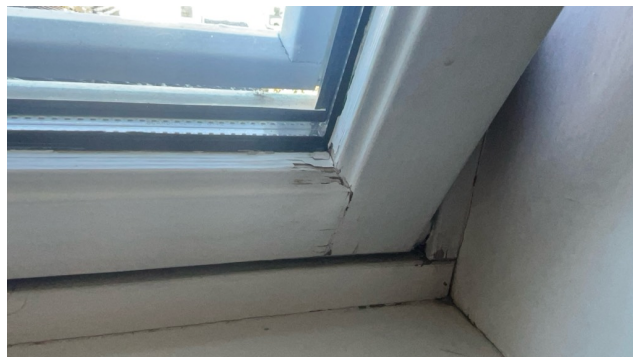
Kondensering på glass kan skyldes begrenset ventilering mot glassene eller evt. luftlekkasjer i karm/ramme (f.eks. lite gode tettelisten). Dette medfører skjolder/malingsflass og kan gi fuktskader i treverk som krever vedlikehold evt. utskiftningsbehov av enkelte vinduer. Tiltak er bedre ventilasjon av rommet eller utbedring av tetninger i karm/ramme. De originale vinduer på loft og kjeller er naturlig slitt, men av mindre betydning da dette ikke er primærdel.

Symptom til litt kondensering i nedkant karm/hjørner

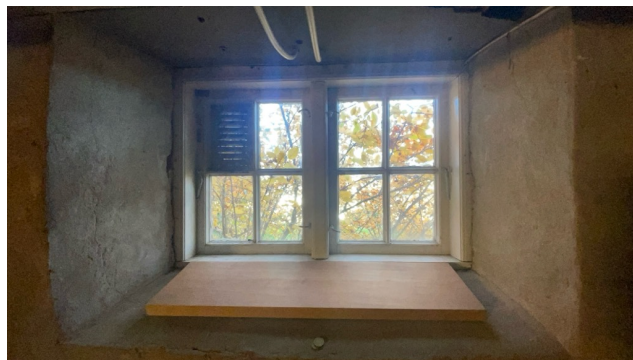
Eksempel gammelt vindu m/enkelt sprosseglass

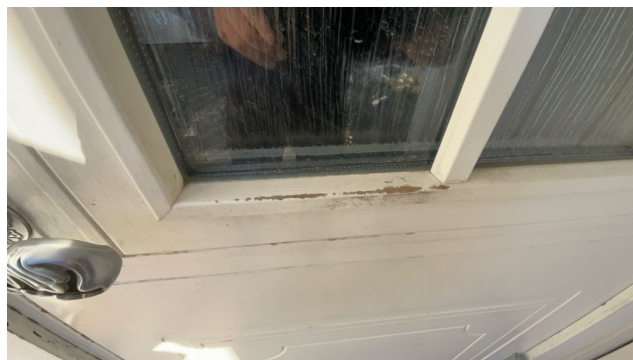
Utv. glasslist

- Dører må justeres.

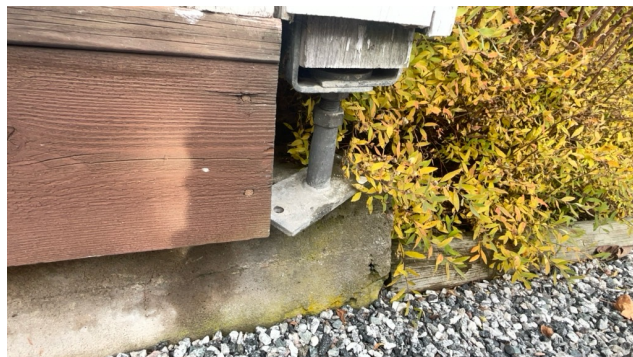
Fundament for overbygget entre har sprekk og søylesko er glidd noe av.

Søylesko glidd noe av for inngangsparti

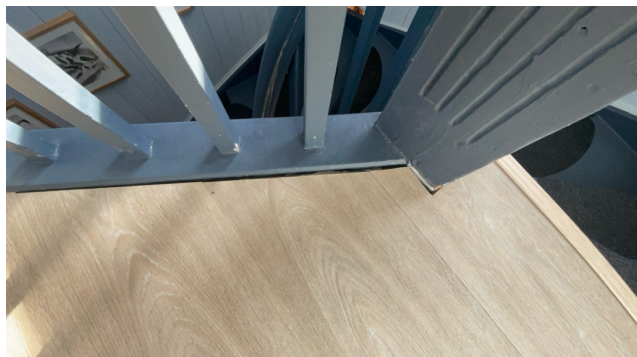
Manglende list

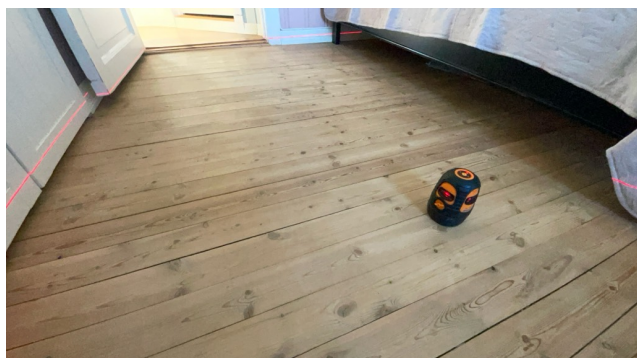
Kontrollmålt spisestue med høydeavvik på ca. 3,5cm fra pipe til ca midt på gulvet. Kontrollmålt tilbygget kjøkken innenfor tolleranser (en lokal stigning mellom dør trapperom til dør stue på 1,5cm). Kontrollmålt soverom med 5cm høydeavvik på kort avstand under 2m (stiger mye mot dør). Kontrollmålt soverom 2 med over 6cm helning fra pipe og ut i rommet.

- Målt høydeforskjell på mellom 10 - 20 mm innenfor en lengde på 2 meter. Tilstandsgrad 2 gis med bakgrunn i standardens krav til godkjente måleavvik.
- Målt høydeforskjell på over 30 mm gjennom hele rommet. Tilstandsgrad 3 gis med bakgrunn i standardens krav til godkjente måleavvik.

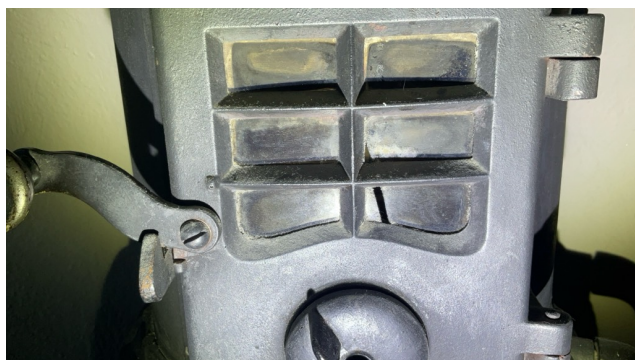
- Pipevanger er ikke synlige.
- Det er påvist sprekker i ildfast stein inne i ovnen.

2 sider innkledd i soverom 2.etg. (også avvik fra branntilsyn gitt 16.09.2022). Sprukken ildfast stein og sprukket glass i eldre vedovn. Rennemerker etter sotvann under feiluke. (Det er usikkert hvilke avstandskrav til treverk som gjelder for ildsted).

Sprekk i glass vedovn

- Skadet stein i ovnen må skiftes ut for å lukke avviket.
- Pipevanger må gjøres tilgjengelig.

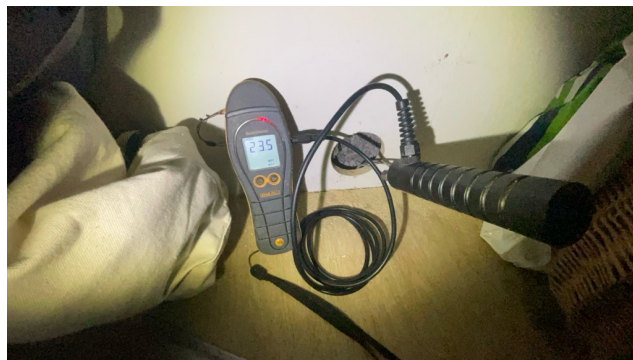
Påforingskonstruksjoner mot terreng i trapperommet, ellers åpne murkonstruksjoner. Det er foretatt hulltagning under trapp og det er påvist avvik i konstruksjonen. Fuktquotemåling (vekt%) i konstruksjonen ble målt til 24.

- Det er gjennom hulltaking påvist høyt fuktnivå inne i trekonstruksjonen i hulltakingen, men ikke påvist fuktskader i dette området. Høy luftfuktighet kan over tid føre til muggvekst eller sverting av materialer. Samtidig kan materialer og konstruksjoner bli ødelagt.
- Det er påvist indikasjoner på noe fuktgjennomtrenging i kjellergulv.
- Det er påvist indikasjoner på noe fuktgjennomtrenging inn i kjellermur.

24 vekt% betegnes som fuktig treverk og det er påvist plast i vegg mot terreng. Dette er feil iht. dagens byggdetaljer (skal ikke være fuktsperre i vegger hvor over halvparten er nedgravd mot terreng), men vært ulik praksis igjennom årene. Det er litt saltutslag og forhøyninger ved fuktsøk i nedkant vegg og gulv. Dette er nokså vanlig for bygningstypen og kan i tillegg til fuktvandring i vegg skyldes kapilærsug fra grunn. Ikke kjeller under kjøkken og mulig støpt plate evt. et et kryperom uten tilkomst her,

Hulltagning

- Det påviste fuktnivå gir grunn til å overvåke konstruksjonen jevnlig for å se utvikling over tid, og eventuelt foreta tiltak for å unngå fuktskader.

Mtp. de åpne murkonstruksjonene vurderes ikke dette spesielt kritisk, og tiltak slik det fremsto befaringen er å holde under observasjon og opprettholde god ventilering. Imidlertid er påforingskonstruksjon i trapperom av treverk som er et organisk materiale som kan ta skade og det anbefales dette fjernes for å forhindre dette.

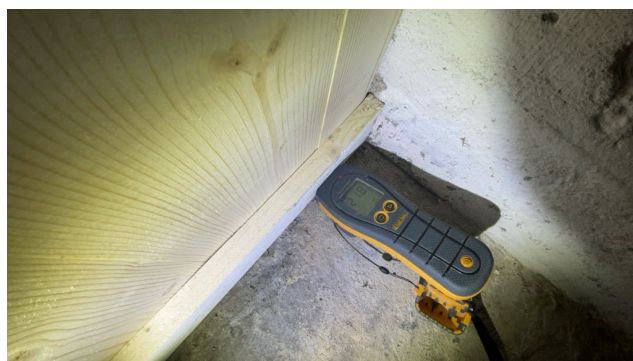
22vekt% ved måling av treskillevegg mot betonggulv/mur-yttervegg

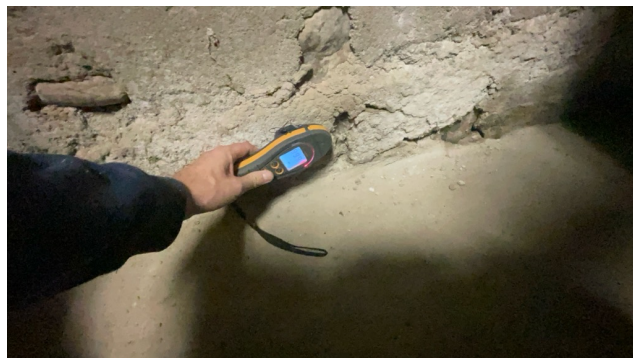
Fuktsøk kjellervegg med økning mot gulv

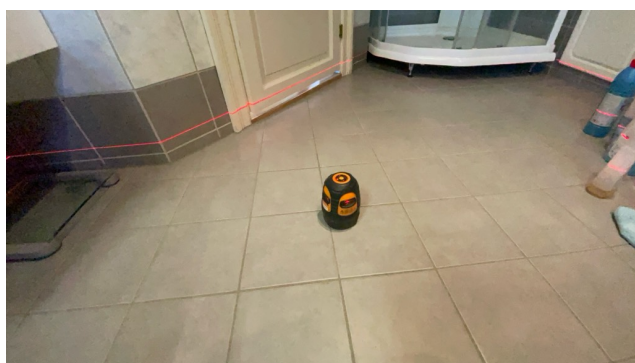
Høydeforskjell fra toppen av sluket i dusj til toppen av flis ved dørterskelen er 15mm. Høydeforskjell til sluk ellers i rommet ca 2cm. Det er ca 1:50 fall i dusjhjørnet som snur like utenfor kabinett og faller til det andre sluket i rommet. Fallet er omlag 1:100, men noe mindre enkelte steder. Dette er noe avvik fra TEK10 (forskrift da gulvet ble lagt).

- Til tross for avviket i fall/høydeforskjell til sluk, vil gulvet fortsatt kunne lede vann mot sluket, men med redusert effektivitet. Dette kan potensielt øke risikoen for vannansamling i enkelte områder av badet.

Fallnivellering

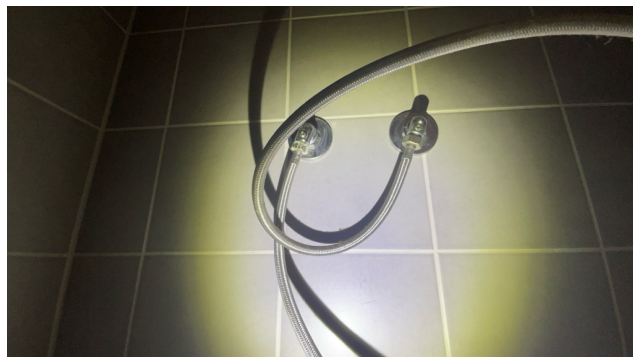
Ikke synlig tettelsesninger (da det er avdekninger på rør)

- Overvåk tilstanden jevnlig. For å få tilstandsgrad 0 eller 1 må slukløsningen skiftes ut og sannsynligvis må også membransjiktet skiftes/utbedres. Det er imidlertid vanskelig å si noe om tidspunktet for når dette er nødvendig.

Innhent dokumentasjon på utførelse om mulig (spesielt mtp. overgang membran/sluk)

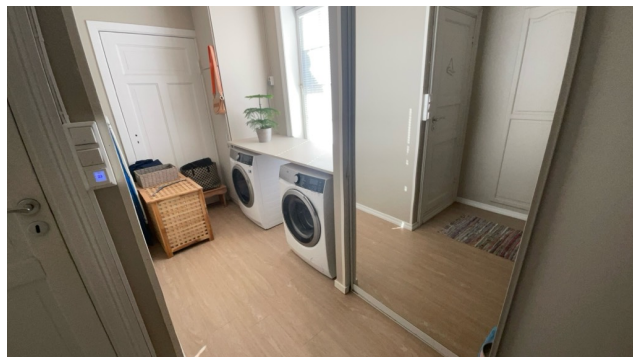
Vaskerom

Det er uegnede materialer i våtsoner, belegget/tettesjiktet under vinylplank har ikke oppbrett på vegg (utette våtsoner). Det er motfall til sluk. Det er ikke forsert avtrekk (kun spalteventil i vindu). Variasjoner i gulv ved fuktsøk (påpeker dette er en usikker måling da det er ukjent oppbyggingsmetode og evt. fukt kan ligge imellom vinylplank og tettesjikt/belegget).

For TG1/TG0 kreves at rommet oppbygges på nytt med tettesjikt (samt nytt sluk) i våtsonene uten motfall. Hele gulvet, overgang gulv/vegg og evt. bak plassering for vaskekar (om dette etableres). Det må etableres forsert ventilasjon. Estimert er satt for nytt gulvbelegg, sluk og forsert avtrekk.

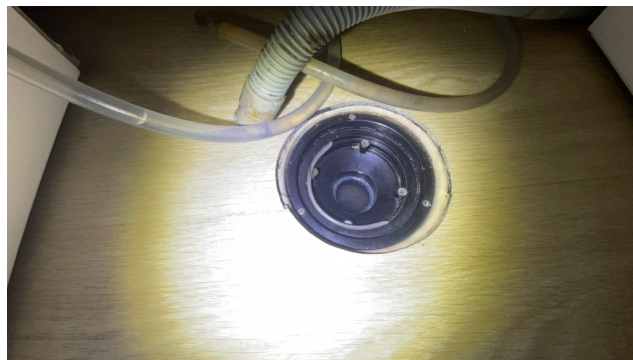
Sluk

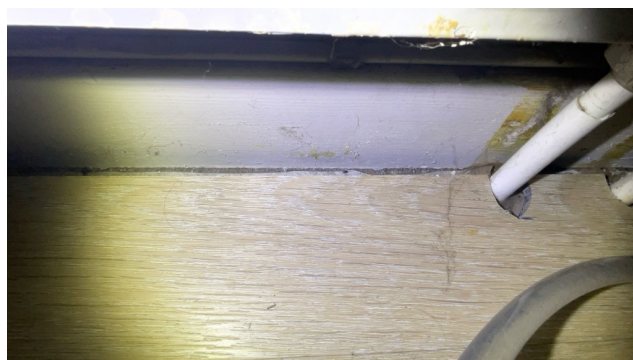
Tettesjikt/belegg under vinylplank stopper ved fotlist

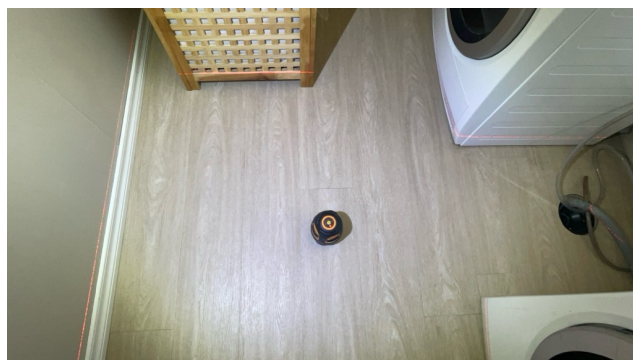
Fallnivellering- målt 2cm motfall til sluk på kortere avstand,

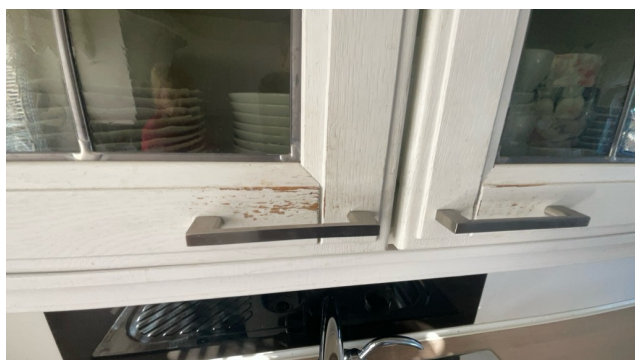
Eksempel bruksslitasje

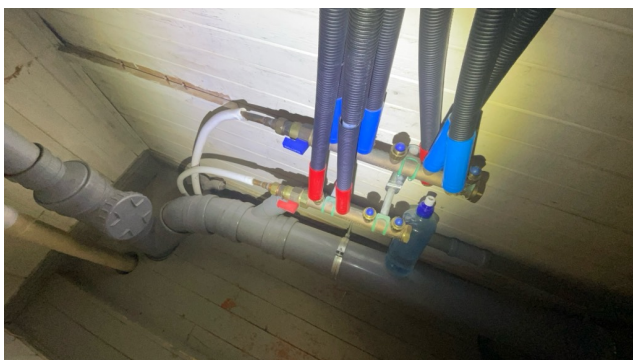
- Det er påvist at eventuelt lekkasjevann fra rør i rør system ikke ledes til sluk eller annen kompenserende løsning.
- Mer enn halvparten av forventet brukstid er passert på innvendige vannledninger.
- Det er irr på rør.

Rørfordeling kott til bad (ikke sluk)

- Det er ikke behov for utbedringstiltak siden anlegget fungerer i dag, men ut ifra alder kan skader plutselig oppstå på eldre anlegg.
- Det bør foretas tiltak på anlegget som sikrer bedre løsning på eventuelt lekkasjevann fra rør i rør system.

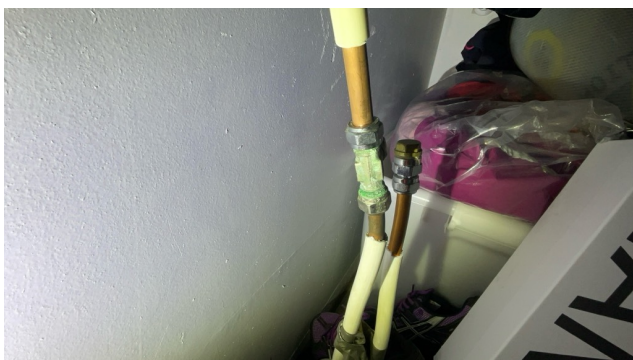
Irret rørkobling vaskerom

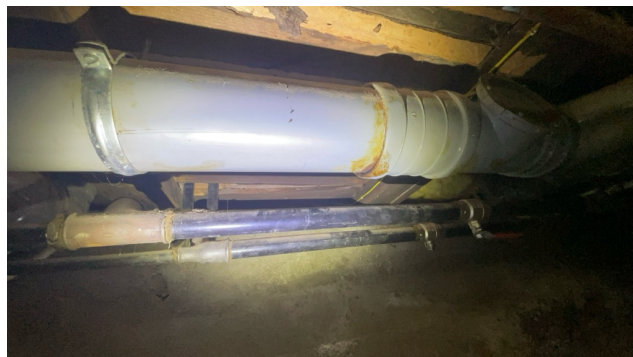
Symptom på noe "svetting" i rørmuffer

- Det er ikke behov for utbedringstiltak siden anlegget fungerer i dag, men ut ifra alder kan skader plutselig oppstå på eldre anlegg.

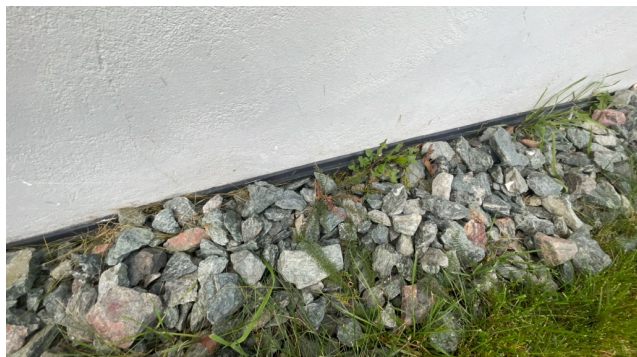
Det går ikke å kontrollere fuktsperren rundt hele pga. terrasser og beplantning, men påvist stedvis hvor det er mulig å besiktige. Anfører den er stedvis uten topplst og hvor det finnes topplst er ikke denne innpusset.

Toppliste fuktsperre gavl

- Overvåk tilstanden jevnlig. For å få tilstandsgrad 0 eller 1 må dreneringen skiftes ut, men tidspunktet for når dette er nødvendig er vanskelig å si noe om. Bruken av underetg/kjeller vil og være avgjørende.

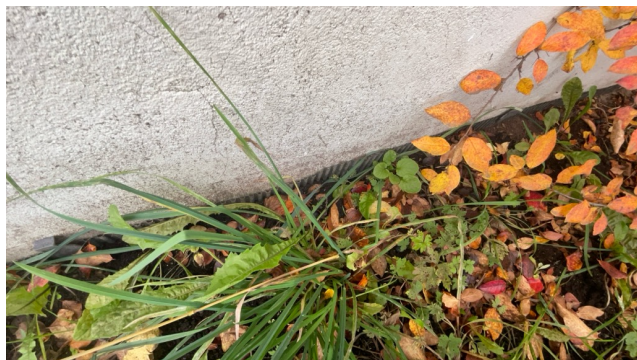
Fuktsperre uten toppliste nedside

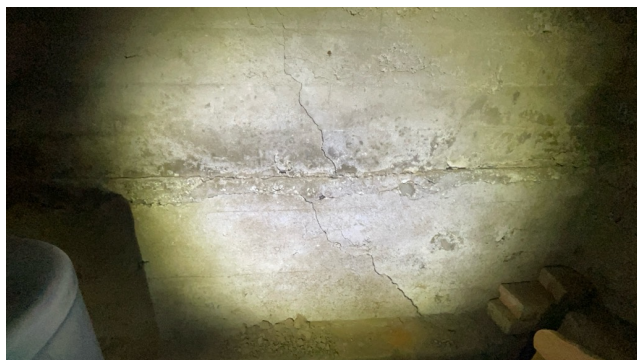
Ved bereder inv.

- Grunnmuren har sprekkdannelser.

Sprekker bør observeres om endrer seg, men tiltak vurderes ikke nødvendig om de er stabile uten endring.

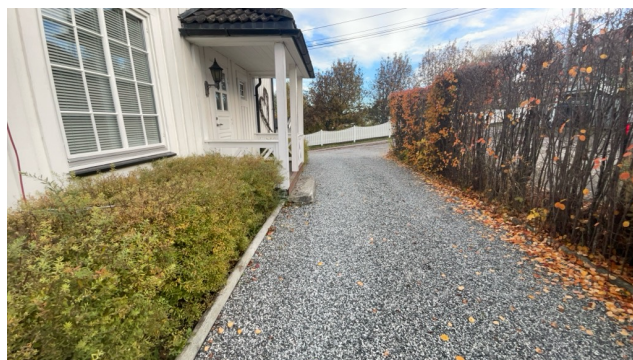
Ikke spesielt fall fra boligen, men eier opplyser et drenerør er lagt i hekken for bortledning av overflatevann.

Ideelt sett bør det 3m ut fra bygningen være godt fall ifra for å senke belastning av overflatevann mot muren. Terrengjusteringer bør vurderes, men kan være vanskelig mtp. topografien i området.

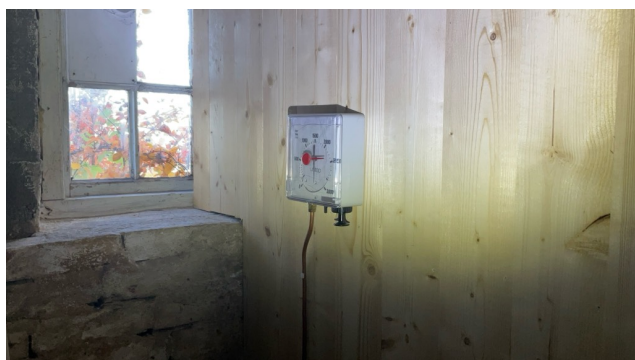
Det er oljetank av ukjent type.

- Det er ikke påvist tilfredsstillende lekkasjesikring på oljetank som er i bruk.
- Ingen dokumentasjon fra kontroll siste 12 måneder foreligger.

- Ytterligere kontroll må foretas.
