Tilstandsrapport

Enebolig

Vefsnvegen 531, 8658 MOSJØEN

Befaringsdato: 08.04.2024

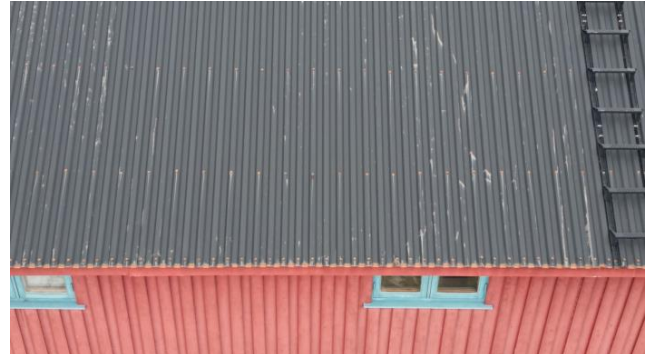
I nedre kant på takplater er det stedvis rust.

Rust på takspiker.

- Tidspunkt for utskiftning av undertak nærmer seg.
- Tidspunkt for utskiftning av takteking nærmer seg.

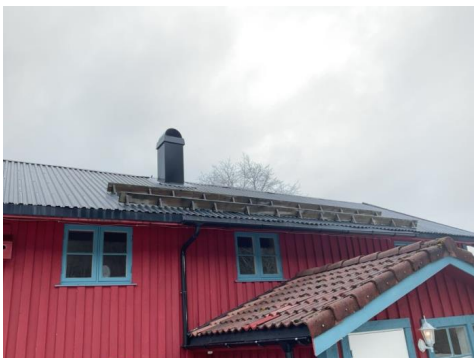
- Det mangler snøfangere på hele eller deler av taket, noe som var krav på byggemeldingstidspunktet.
- Det er ikke tilfredsstillende bortledning av vann fra taknedløp ved grunnmur.
- Det er avvik:

Manglende takrenner på hovedtak.

Takrenner og nedløp må monteres

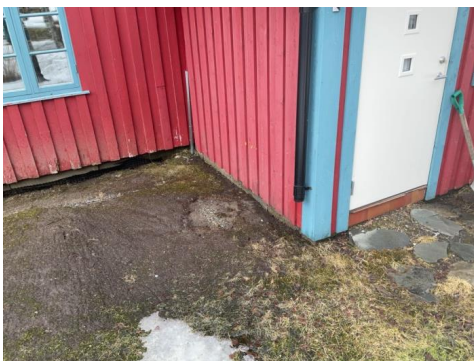
Ingen overløpsrør for bortledning av takvann.

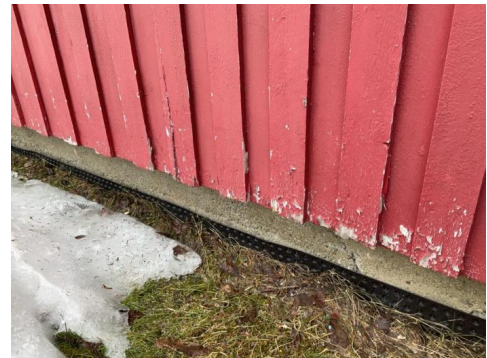
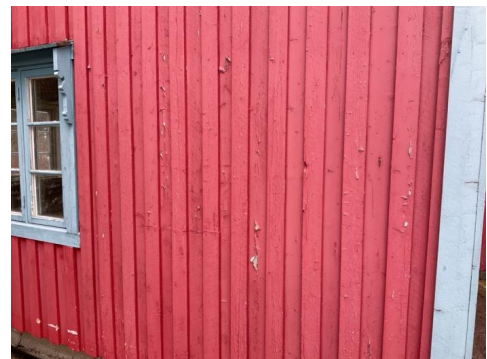
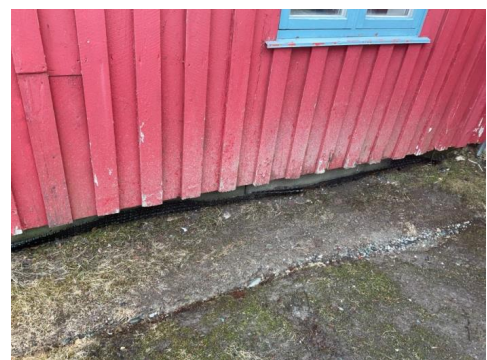
- Det er påvist spredte råteskader i bordkledningen.
- Det er ingen lusing/musebånd i nedre kant av konstruksjon.

- Musebånd/lusing må etableres.
- Råteskadet trekledning må skiftes ut.

Kledningen må skrapes og oppmales.

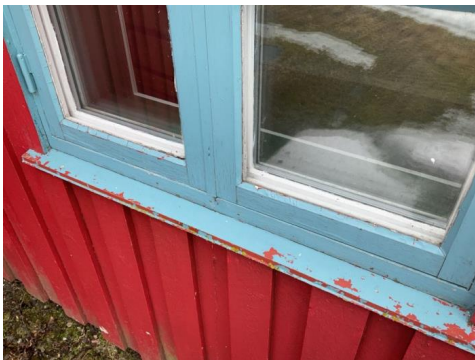
- Det er påvist at enkelte vinduer er vanskelig å åpne/lukke.
- Karmene i vinduer er slitte og det er sprekker i trevirket.

Eldre karmen på vinduer.

Vinduer må på sikt påberegnes utbyttet.

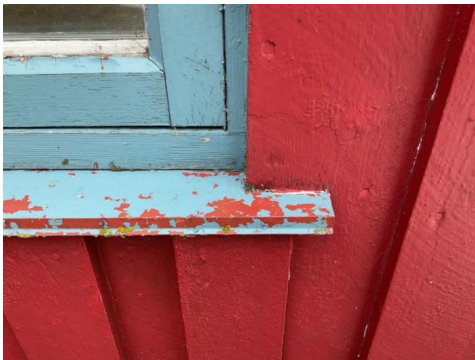
Ingen etablert dryppnese rundt vinduer.

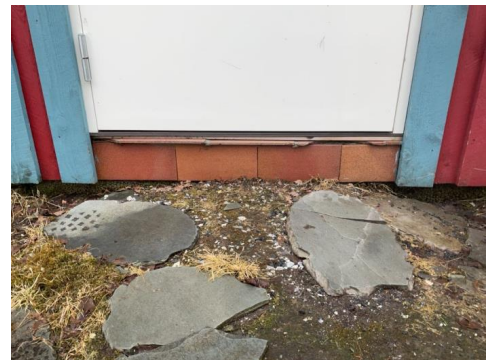
Manglende beslag under døra.

Beslag under døra bør monteres

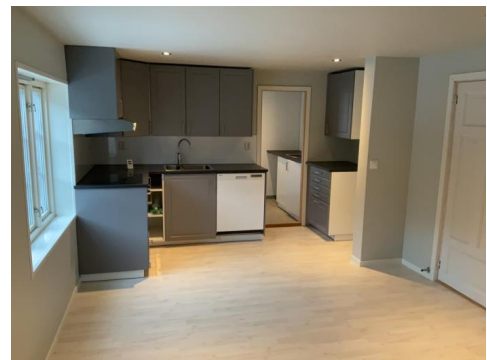
Kjøkken

- Målt høydeforskjell på over 15 mm gjennom hele rommet. Tilstandsgrad 2 gis med bakgrunn i standardens krav til godkjente måleavvik.
- Målt høydeforskjell på mellom 10 - 20 mm innenfor en lengde på 2 meter. Tilstandsgrad 2 gis med bakgrunn i standardens krav til godkjente måleavvik.

Hovedetasje: Totalt planavvik ca. 28 mm. Planavvik med radius på 2 meter ca. 14 mm. Måling foretatt i stue- kjøkken

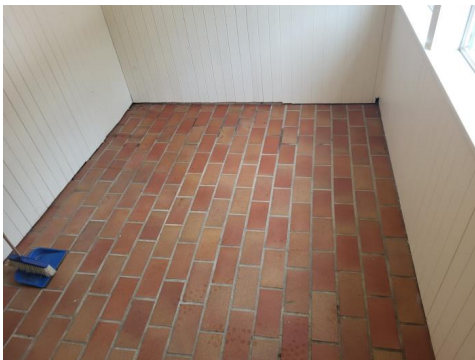
- Målt høydeforskjell på over 20 mm innenfor en lengde på 2 meter. Tilstandsgrad 3 gis med bakgrunn i standardens krav til godkjente måleavvik.
- Målt høydeforskjell på over 30 mm gjennom hele rommet. Tilstandsgrad 3 gis med bakgrunn i standardens krav til godkjente måleavvik.

Totalt planavvik ca. 40 mm. Planavvik med radius på 2 meter ca. 30 mm.

Gulv i vindfang.

- For å få tilstandsgrad 0 eller 1 må høydeforskjeller rettes opp. Ytterligere undersøkelser må foretas for å få kartlagt omfanget for utbedring.

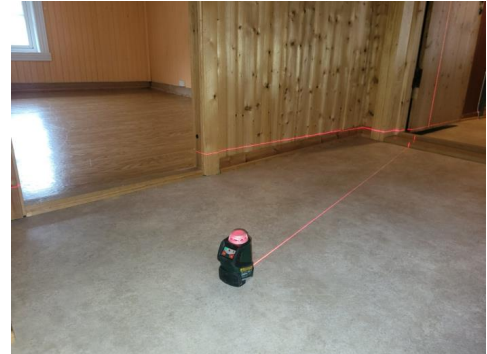
- Målt høydeforskjell på over 20 mm innenfor en lengde på 2 meter. Tilstandsgrad 3 gis med bakgrunn i standardens krav til godkjente måleavvik.
- Målt høydeforskjell på over 30 mm gjennom hele rommet. Tilstandsgrad 3 gis med bakgrunn i standardens krav til godkjente måleavvik.

Loftsetasje: Totalt planavvik ca. 115 mm (11,5 cm.). Planavvik med radius på 2 meter ca. 60 mm (6 cm.)

Måling av planavvik i loftetasjen.

- For å få tilstandsgrad 0 eller 1 må høydeforskjeller rettes opp. Ytterligere undersøkelser må foretas for å få kartlagt omfanget for utbedring.

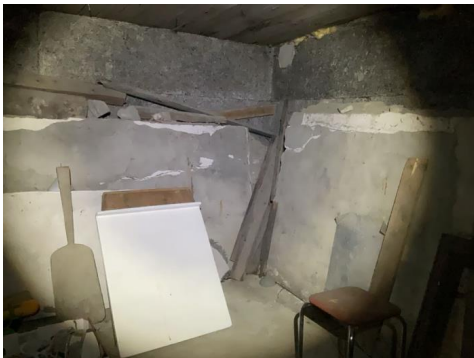
- Det er påvist synlig fuktighet på mur/gulv i kjeller.
- Det er påvist indikasjoner på noe fuktgjennomtrenging inn i kjellermur.
- Det er påvist indikasjoner på noe fuktgjennomtrenging i kjellergulv.
- Kjeller har ingen ventilering/luftgjennomstrømning.

Gammel ringmur står innenfor dagens ringmur.

- Det må foretas tiltak for å redusere/begrense fuktgjennomtrenging inn i kjeller.
- Konstruksjonene må sikres mot råte, sopp og skadedyr.

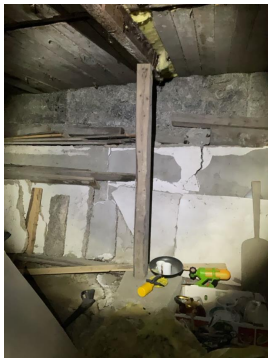
Midlertidig understøttelse av bjelkelag.

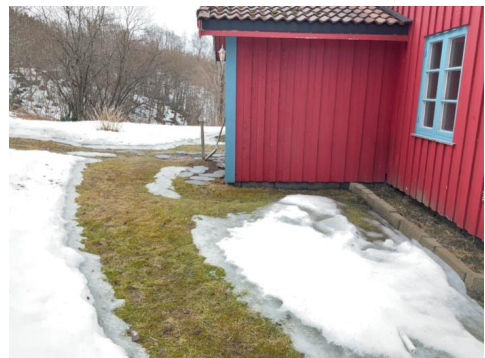
Inngangsparti med kryperom under bjelkelag.

- Om mulig bør det forsøkes etablert adkomst til kryptkeller slik at den kan inspiseres. Dette er en utsatt konstruksjon.

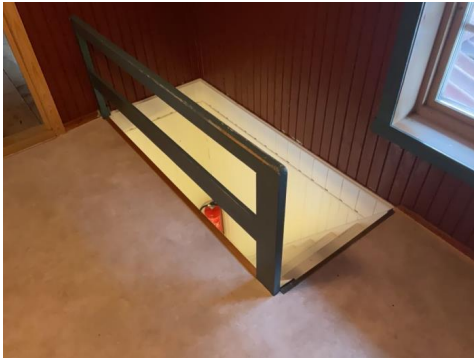
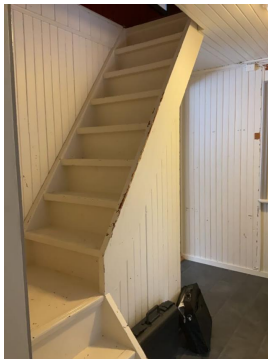
- Det mangler håndløper på vegg i trappeløpet.
- Det er ikke montert rekkverk.
- Åpninger i rekkverk er større enn dagens forskriftskrav til rekkverk i trapper.
- Det er avvik:

- Tiltak:
- Rekkverk må monteres for å lukke avviket.
- Åpninger er såpass store at det ut ifra sikkerhetsmessige forhold anbefales å lage mindre åpninger.

Store åpninger i rekkverk i loftsgang mot trappestikk må utbedres etter gjeldende forskrift.

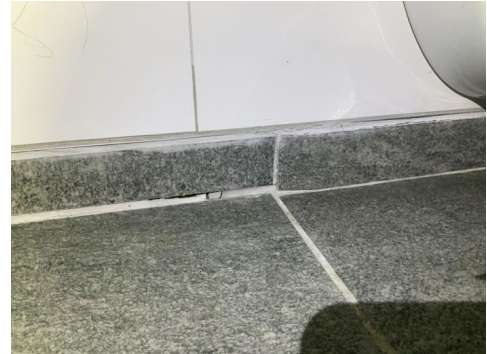
- Det er påvist at flisfuger har riss/sprekker.
- Det er påvist avvik i fallforhold til sluk i forhold til krav i forskrift på byggetidspunktet.
- Det er mulighet for at det kan forekomme vannlekkasje på våtrommet hvor vann ikke vil gå til sluk.
- Det er påvist at noen fliser har bom (hulrom under).
- Målinger viser at det ikke er fall til sluk (motfall).

Utett silikonerings ved gulv.

- Slike riss/sprekker kan indikere bakenforliggende fuktskader, og konstruksjonen bør observeres jevnlig for å vurdere utvikling.
- Fuger bør skiftes ut.
- Det bør etableres avrenning inn til sluk for hele våtrommet.

Silikonering i overgang gulv-vegg må byttes ut.

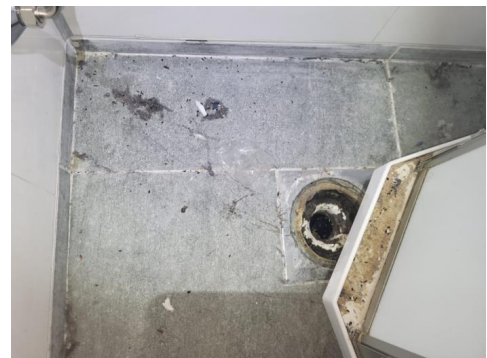
Spor av mus under kabinett.

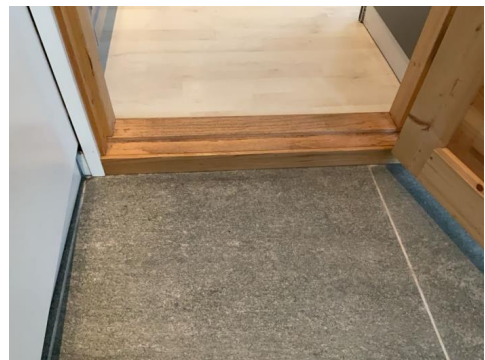
Ingen tilluft til badet.

- Det bør etableres tilfredsstillende tilluft til våtrom f.eks. luftespalte ved dør e.l.

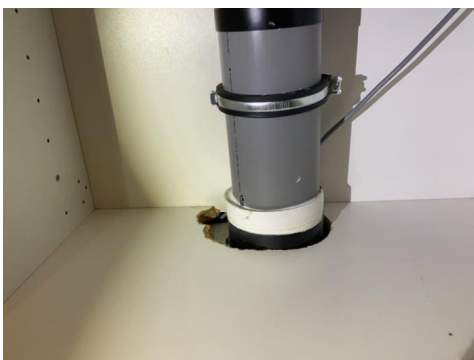
Ufagmessig utførelse av hull for ventilasjonsrør.

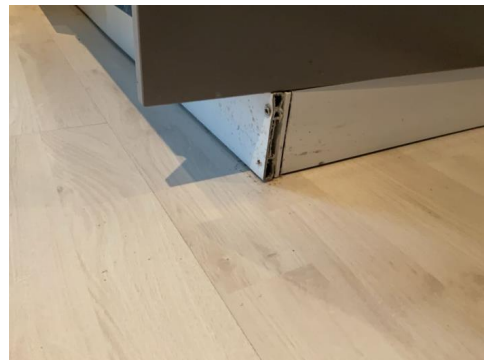
Manglende arbeid på sokkel under innredning.

Sideplate ved oppvaskmaskin må festets.

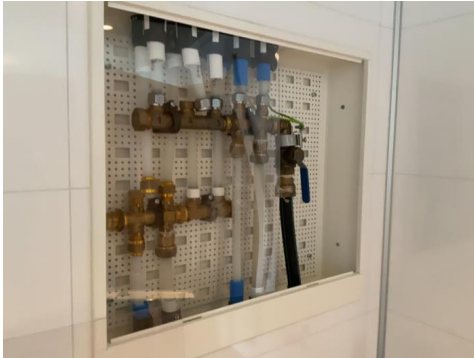
- Det er påvist at eventuelt lekkasjevann fra rør i rør system ikke ledes til sluk eller annen kompensere løsning.
- Det er påvist ufagmessig utførelse av vannledninger.

Rørskap på bad.

- Anlegget bør sjekkes av fagperson.

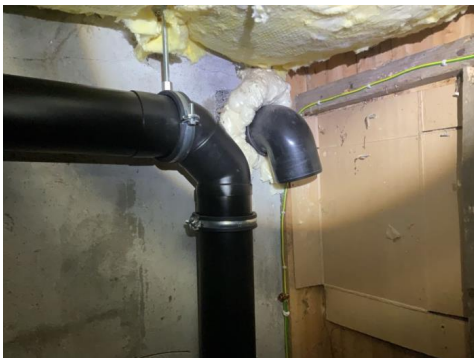
Innvendig lufting av avløp er ikke tilkoblet.

- Anlegget bør sjekkes av fagperson.
- Skal avviket lukkes, må løsning på lufting av kloakk etableres.

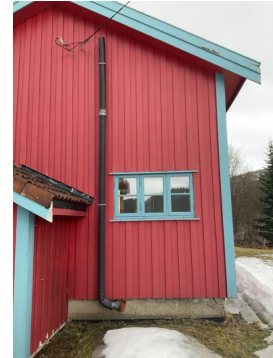
Utvendig lufting som ikke er tilkoblet.

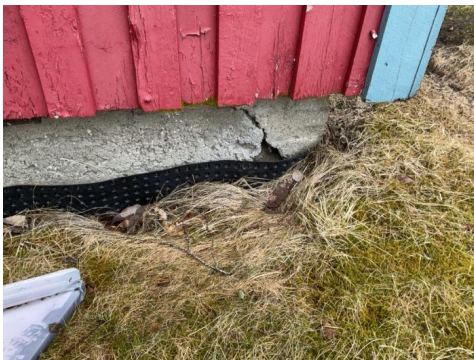
- Grunnmuren har sprekke-dannelser.
- Det er registrert horisontalriss som er symptom på jordtrykk.
- Det er registrert skråriss som er symptom på setninger.
- Grunnmuren har setningsskader.

Sprekk i grunnmur.

Sprekker i muren må pusses, muren må slemmes og grunnmursplast må festes til grunnmuren.

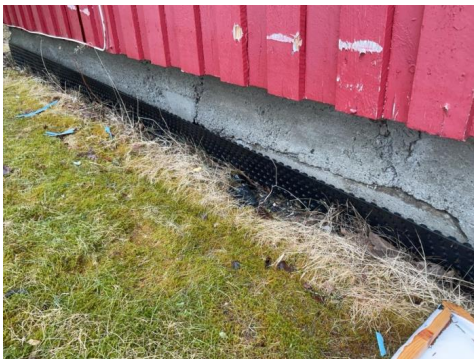
Sprekker i grunnmur.
