# Tilstandsrapport

Enebolig

Vefsnvegen 531, 8658 MOSJØEN

Befaringsdato: 18.03.2026

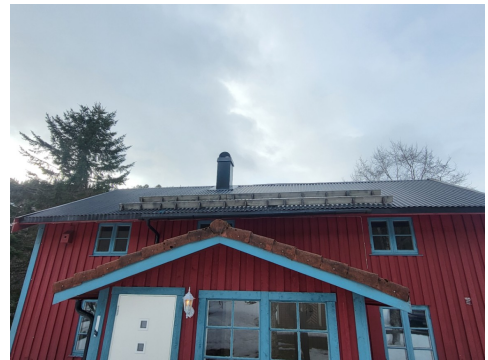
Plassbygde snøfangere.

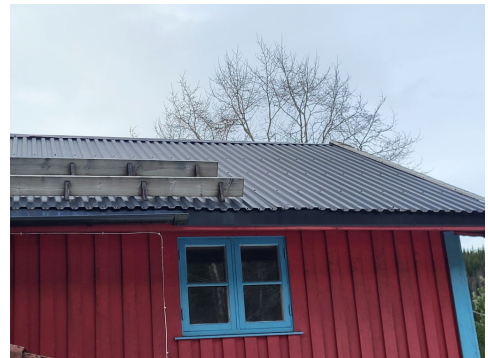
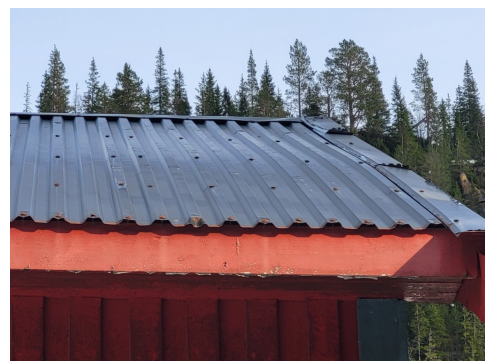
I nedre kant på takplater er det stedvis rust.

Kul på utvendig tak. Rust på takplater.

Det bør utføres nærmere undersøkelser av kulen på sørøstre side av taket for å avklare årsaken og vurdere behov for utbedring.

Konsekvensen av å ikke utbedre kan være vannlekkasjer som fører til fuktskader i takkonstruksjonen og underliggende rom.

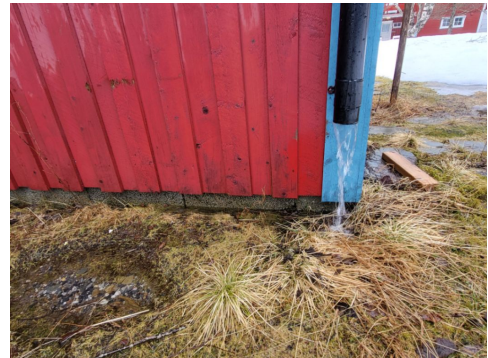
Manglende overvannsrør under bakkenivå

Det bør etableres tilfredsstillende bortledning av vann fra taknedløp ved grunnmur for å unngå fuktskader på grunnmur og omkringliggende konstruksjoner.

Renner, nedløp og beslag bør vurderes for utskiftning eller vedlikehold, da mer enn halvparten av forventet brukstid er passert, noe som øker risikoen for lekkasjer og følgeskader.

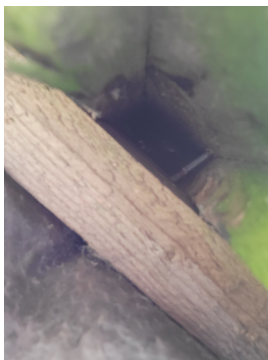
Det er ingen musesperre i nedre kant av konstruksjon.

Det bør etableres musesperre i nedre kant av konstruksjonen for å hindre at skadedyr får tilgang til veggkonstruksjonen.

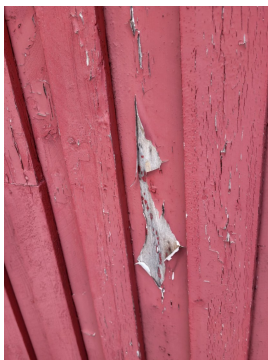
Malingsavflassing og sprekker i kledning.

Råteskadet kledning bør skiftes ut, og det anbefales å utføre vedlikehold i form av rengjøring og overflatebehandling (maling eller beis) for å beskytte treverket mot videre nedbrytning.

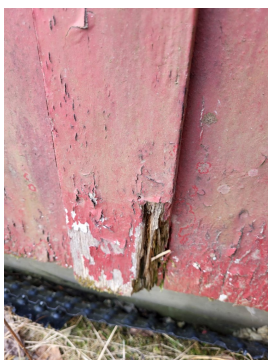
- Det er påvist spredte råteskader i bordkledningen.
- Det er ingen musesperre i nedre kant av konstruksjon.

Råteskade

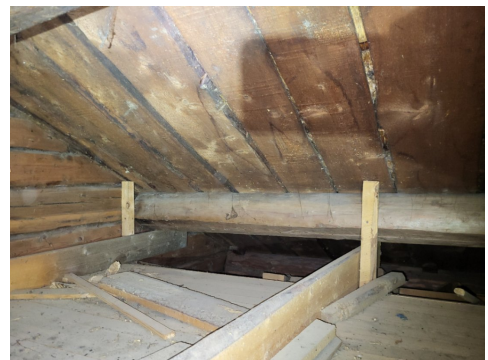
Takkonstruksjon mot sør.

Det bør gjennomføres nærmere undersøkelser dersom det oppstår tegn til skade.

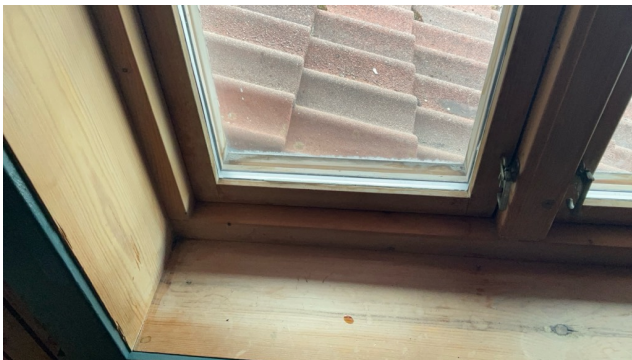
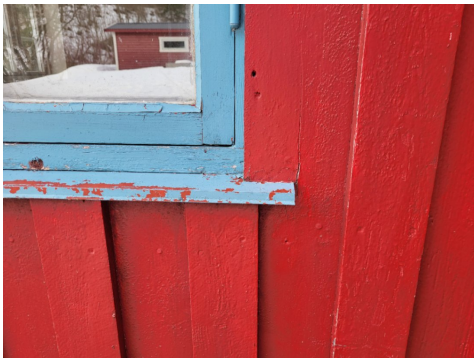
-Utvendige omrammingsbord på vinduer er satt helt ned på beslag, skadeutsatt løsning med fuktopptrekk og påfølgende råteskader.

Vinduer bør justeres og vedlikeholdes for å sikre funksjonalitet og hindre ytterligere slitasje.

Sprekker i treverket bør utbedres for å redusere risikoen for fuktinntrengning og råteskader, samt for å opprettholde vinduernes isolasjonsevne.

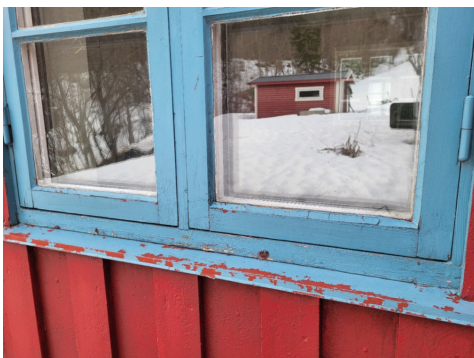
Malingsavflassing på beslag.

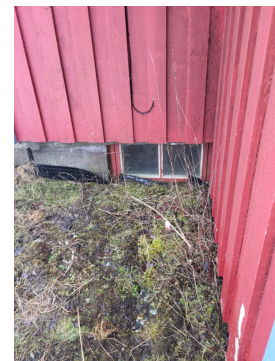
Vinduer er plassert for nært bakkenivå, noe som øker risikoen for fukt- og råteskader samt inntrengning av vann. Vinduer skal plasseres minimum 15 cm over terreng, og dette gjelder kjellervinduer. Den lave plasseringen kan også påvirke vinduernes levetid og funksjon negativt.

Kjellervindu plassert i bakkenivå.

Vinduer som er plassert for nært bakkenivå bør vurderes flyttet, eller det bør etableres tilstrekkelig drenering og beskyttelse for å redusere risikoen for fukt- og råteskader samt inntrengning av vann.

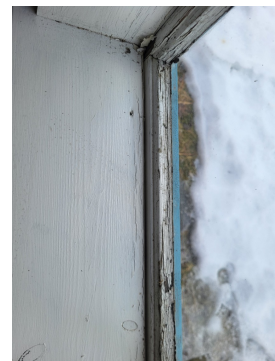
- Det er påvist vinduer med fukt/råteskader.

Koblet glass i vindfang har råteskader.

- Det bør gjøres tiltak for å lukke avviket.
- Vinduer med punkterte/sprukne glass må påregnes skiftes ut, enten hele vinduet eller kun selve glassene.
- Vinduer med råteskader må erstattes med nye.

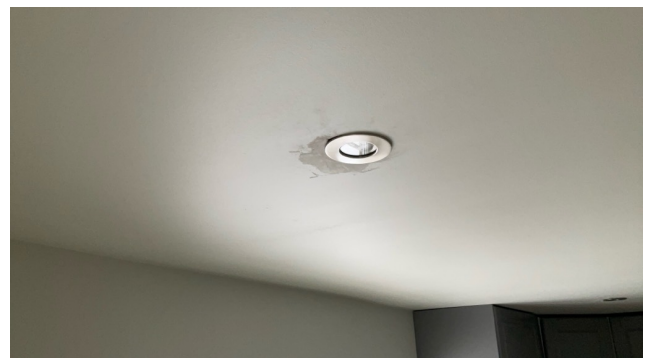
Skade ved spot i himling på kjøkken.

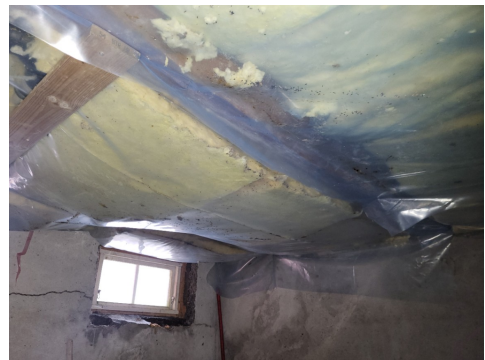
Spor av mus i etasjeskille.

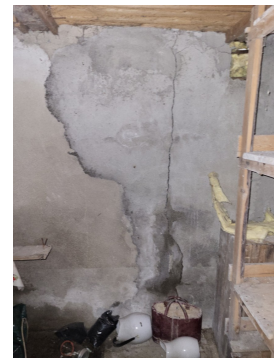
Vegger og gulv består av betong. Sprekker i betongen ble registrert flere steder.

Sprekk på vegg.

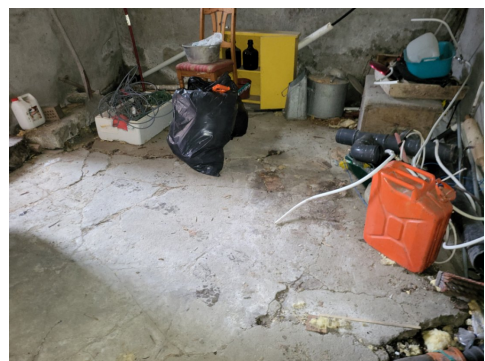
Sprekker i gulv.

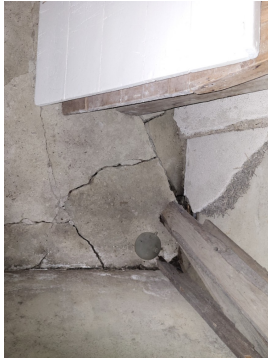
Sprekker i gulv.

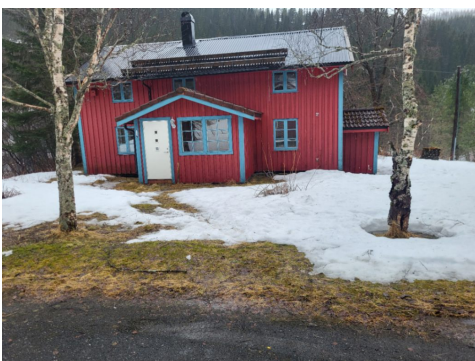
Vindfang er oppsatt med krypkjeller.

Det bør etableres tilkomst til krypkjelleren slik at tilstanden kan undersøkes nærmere.

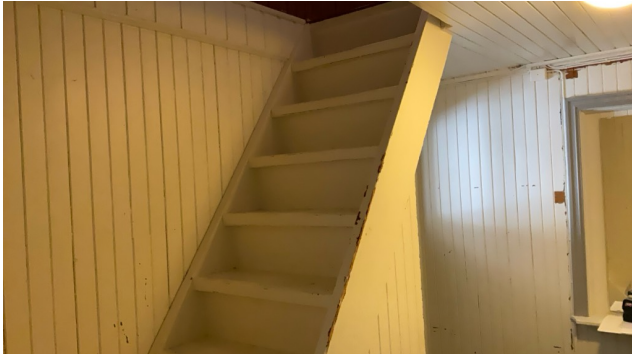
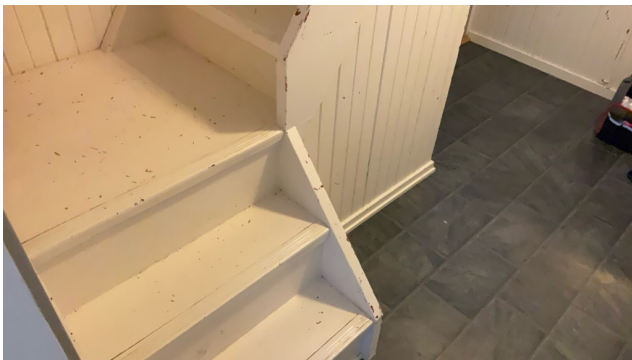
Slitasje i trinn.

Det bør utføres vedlikehold eller utbedring av slitte trappetrinn for å redusere risikoen for snubling og fallskader.

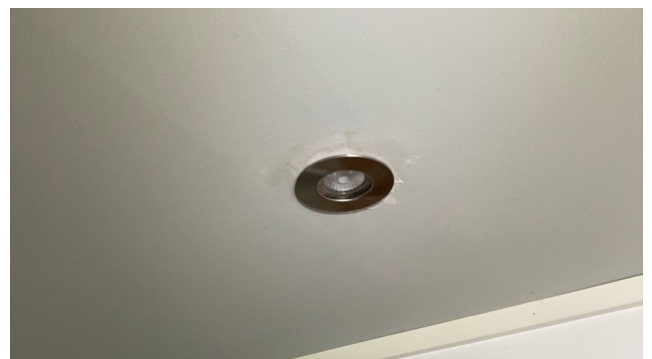
Skade i himling ved en spot

Himlingen bør utbedres for å forhindre videre forringelse og opprettholde et tilfredsstillende innemiljø. Skader i gips kan føre til økt risiko for fuktinntrengning og ytterligere skader på konstruksjonen over tid.

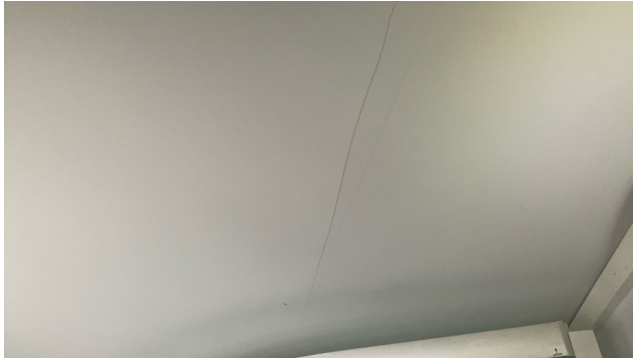
Skade i himling

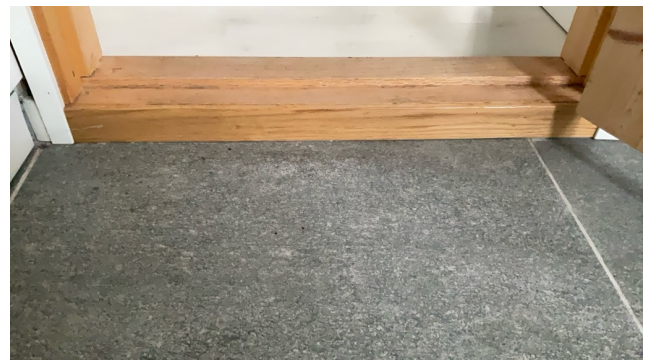
Ingen synlig membran ved dørterskel.

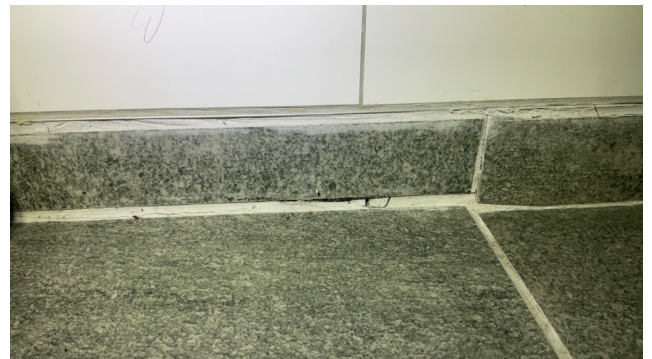
Sprekk i fugemasse i dusjsone.

Riss og sprekker i fuger samt bom i fliser bør utbedres for å forhindre at vann trenger ned i underliggende konstruksjoner, noe som kan føre til fuktskader og redusert levetid på gulvet.

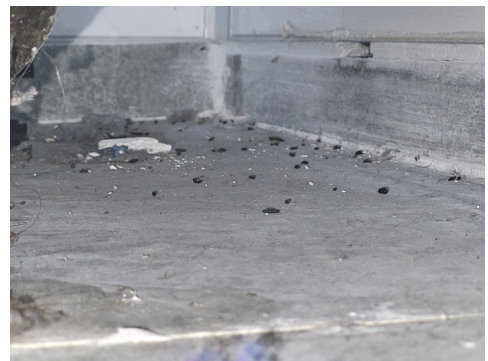
Spor av mus på gulv under dusjkabinett.

Spor etter mus under dusjkabinettet bør følges opp med ytterligere undersøkelser og eventuelle tiltak for å hindre skadedyr, da dette kan medføre luktproblemer, helsefare og skade på bygningsdeler.

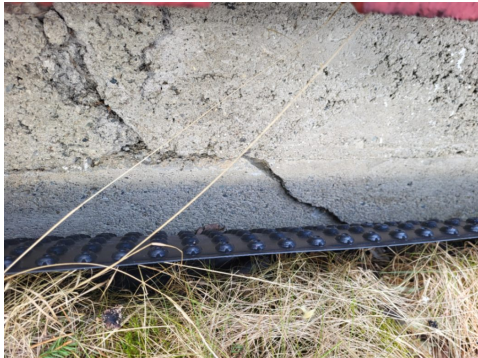
Det er ikke montert klemlist på grunnmursplast.

Det bør monteres klemlist på grunnmursplasten for å hindre at vann trenger inn mellom grunnmur og grunnmursplast.

Manglende klemlist kan føre til økte fuktnivåer i underetasjen og skade på konstruksjonen.

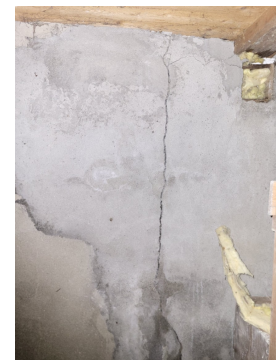
Innvendig sprekk i tresnitt mot grunnmur.

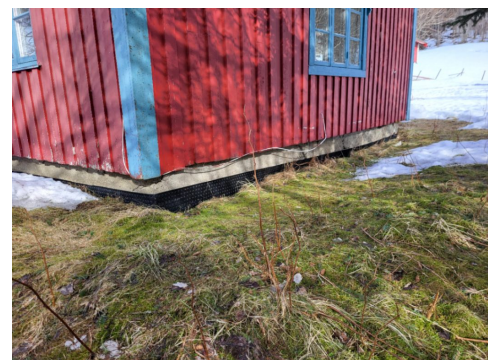
Synlig skjevhet på utsiden av muren mot sør.

Konsekvensen av manglende utbedring er økt risiko for ytterligere setningsskader, fuktinntrengning og forringelse av bæreevnen, noe som kan medføre alvorlige skader på bygningen.

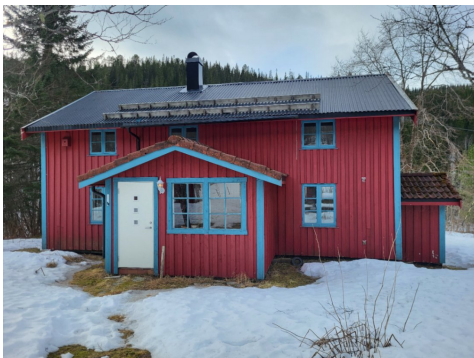
Tomten var ved befaring delvis dekket av snø.

Terrenget bør planeres slik at det etableres tilstrekkelig fall bort fra grunnmuren, minimum 1:50 over minst 3 meter. Dette bør gjøres for å redusere risikoen for vannansamlinger mot bygget, som kan føre til fuktskader på grunnmur og konstruksjon.
