Vefsnvegen 531, 8658 MOSJØEN

**Småbruk - Enebolig med fjøs/
anneks, stabbur og uthus - Solrik
beliggenhet og nærhet til Mosjøen
sentrum**

Salgsobjekt: Småbruk
Eierform: Eiet
Byggeår: 1850
BRA-i/BRA Total 524/524 kvm
Tomtstr.: 9149 kvm
Soverom: 4
Gnr./bnr. Gnr. 99, bnr. 15
Oppdragsnr.: 1801240009

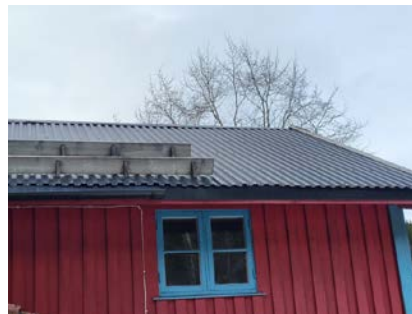
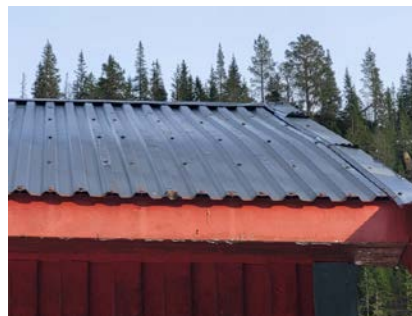
Kul på utvendig tak. Rust på takplater.

Det bør utføres nærmere undersøkelser av kula på sørøstre side av taket for å avklare årsaken og vurdere behov for utbedring.

Konsekvensen av å ikke utbedre kan være vannlekkasjer som fører til fuktskader i takkonstruksjonen og underliggende rom.

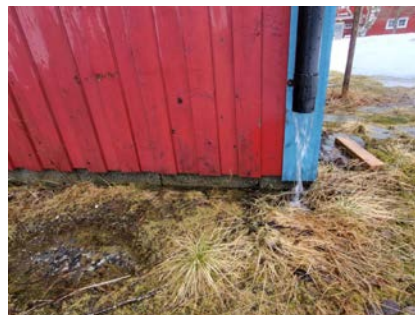
Manglende overvannsrør under bakkenivå

Renner, nedløp og beslag bør vurderes for utskifting eller vedlikehold, da mer enn halvparten av forventet brukstid er passert, noe som øker risikoen for lekkasjer og følgeskader.

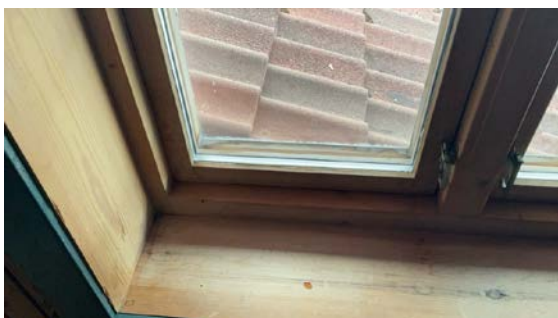
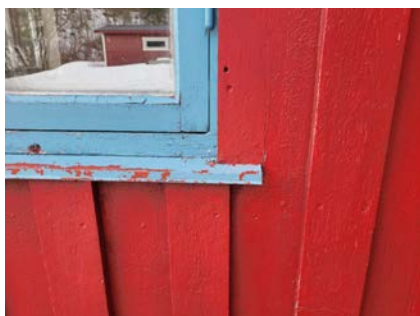
-Utvendige omrammingsbord på vinduer er satt helt ned på beslag, skadeutsatt løsning med fuktopptrekk og påfølgende råteskader.

Vinduer bør justeres og vedlikeholdes for å sikre funksjonalitet og hindre ytterligere slitasje.

Sprekker i treverket bør utbedres for å redusere risikoen for fuktinntrengning og råteskader, samt for å opprettholde vinduene isolasjonsevne.

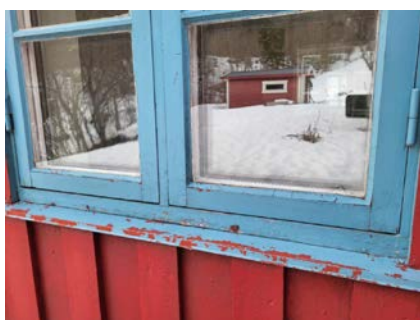
Malingsavflassing på beslag.

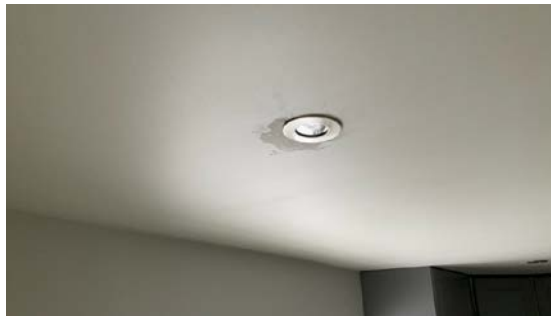
Skade ved spot i himling på kjøkken.

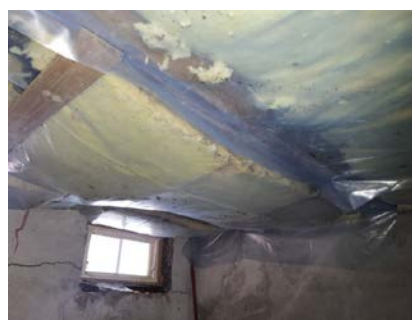
Spor av mus i etasjeskille.

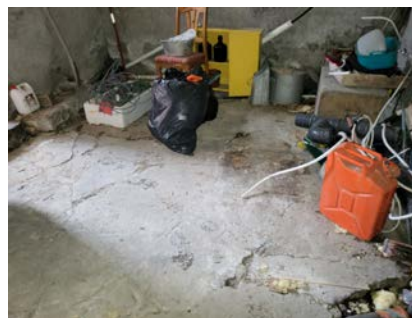
Sprekker i gulv.

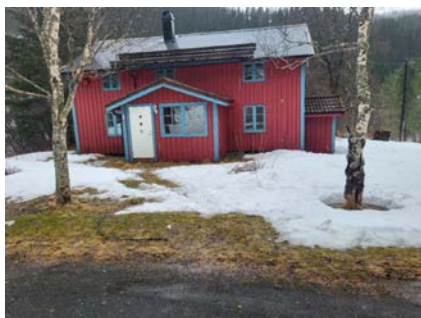
Manglende inspeksjonsmulighet medfører økt risiko for skjulte fukt- og råteskader i bunnsvill, trebjelkelag og tilstøtende konstruksjoner, noe som kan føre til omfattende skader og kostnader dersom forholdene ikke avdekkes og utbedres i tide.

Vindfang er oppsatt med krypkjeller.

Det bør etableres tilkomst til krypkjelleren slik at tilstanden kan undersøkes nærmere.

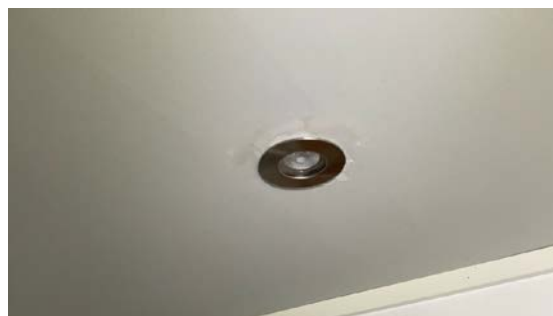
Skade i himling ved en spot

- Tiltak:
- Himlingen bør utbedres for å forhindre videre forringelse og opprettholde et tilfredsstillende innemiljø. Skader i gips kan føre til økt risiko for fuktinntrengning og ytterligere skader på konstruksjonen over tid.

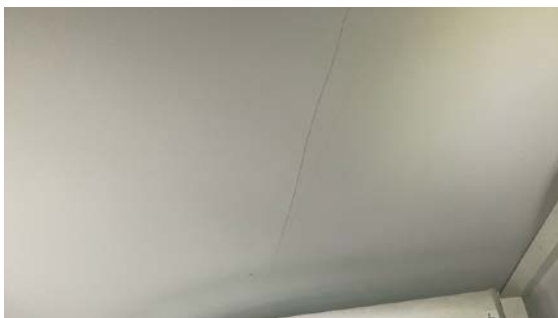
Skade i himling

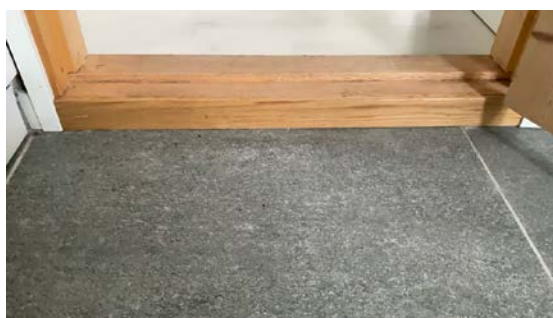
Ingen synlig membran ved dørterskel.

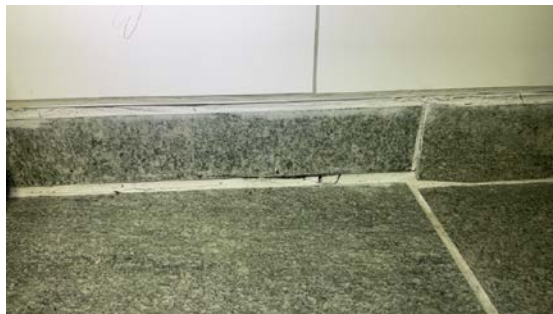
Sprekk i fugemasse i dusjsone.

Riss og sprekker i fuger samt bom i fliser bør utbedres for å forhindre at vann trenger ned i underliggende konstruksjoner, noe som kan føre til fuktskader og redusert levetid på gulvet.

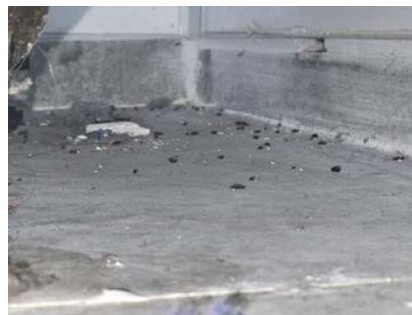
Spor av mus på gulv under dusjkabinett.

Spor etter mus under dusjkabinettet bør følges opp med ytterligere undersøkelser og eventuelle tiltak for å hindre skadedyr, da dette kan medføre luktproblemer, helsefare og skade på bygningsdeler.

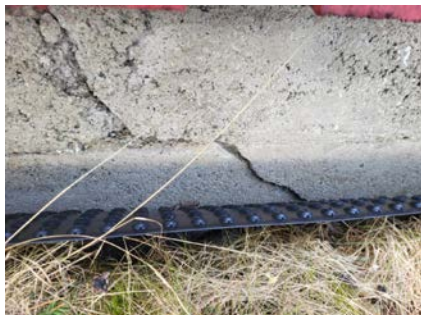
Manglende klemlist kan føre til økte fuktinnvåer i underetasjen og skade på konstruksjonen.

Det er ikke montert klemlist på grunnmursplast.

Det bør monteres klemlist på grunnmursplasten for å hindre at vann trenger inn mellom grunnmur og grunnmursplast.

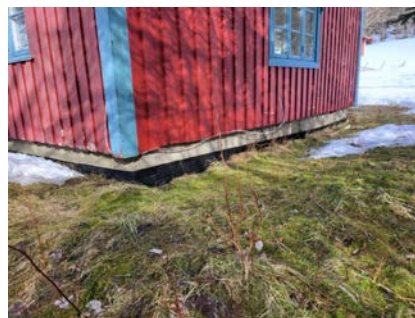
Grunnmur mot sør og vest har skjevheter med store sprekker.

Synlig skjevhet på utsiden av muren mot sør.

Sprekker i muren bør pusses, muren bør slemmes, og grunnmursplast bør festes til grunnmuren.

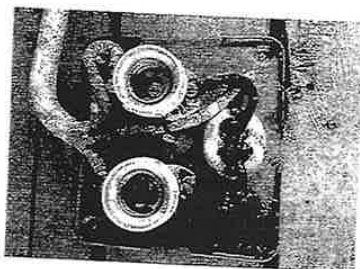
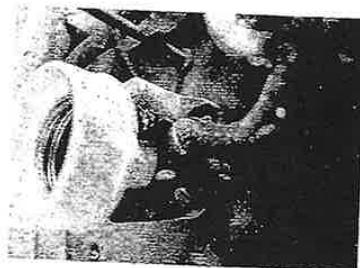
Utstyr/anleggsdel hadde varmgang. Jf. fel § 22.

Inntaksboks har tegn til varmgang / skade fra lyn og må kontrolleres / skiftes av elektroentreprenør.

*ny inntaksboks nye inntaksledninger
og ny inntakstrakt montert.
ny inntakslabel montert.*
