# Tilstandsrapport

Enebolig

Grandalsveien 64, 3750 DRANGEDAL

Befaringsdato: 12.08.2025

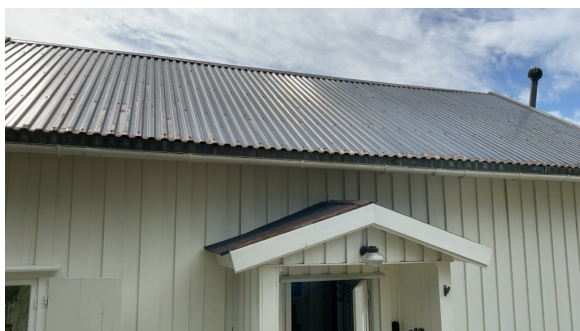
Stedvis er det rust på platene.

- Tidspunkt for utskiftning av takteking nærmer seg.
- Overvåk tilstanden jevnlig. For å få tilstandsgrad 0 eller 1 må tekingen skiftes ut, men tidspunktet for når dette er nødvendig er vanskelig å si noe om.
- Når takteking og undertak begynner å bli gamle, øker risikoen for lekkasjer, noe som kan føre til omfattende og kostbare reparasjoner av underliggende konstruksjoner dersom en ikke foretar tiltak på konstruksjonene før dette oppstår.

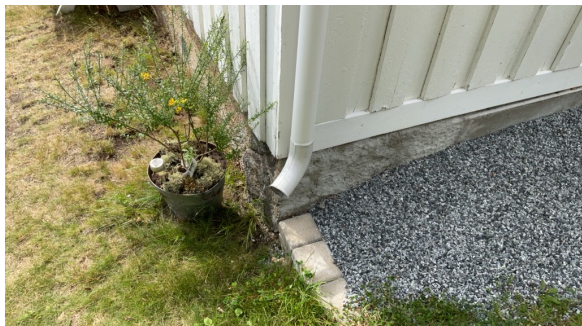
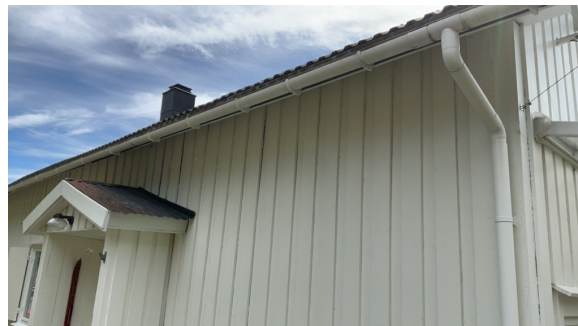
Takrenner og nedløp av plast.

- Det bør lages system for bortledning av vann fra taknedløp ved grunnmur.

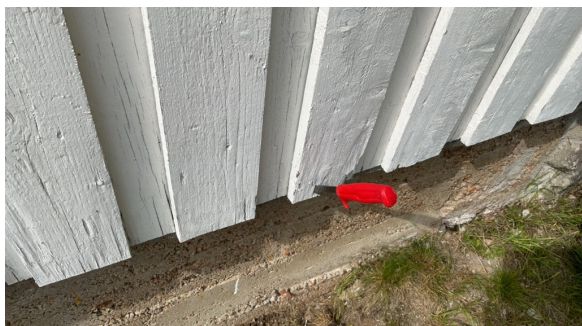
- Det er ingen eller liten lufting i nedre kant av kledning mot grunnmur.
- Det er påvist spredte råteskader i bordkledningen.

Kledningen har behov for vedlikehold og enkelte bord eller deler av kledningen bør skiftes. Kledningen bør males/beises.

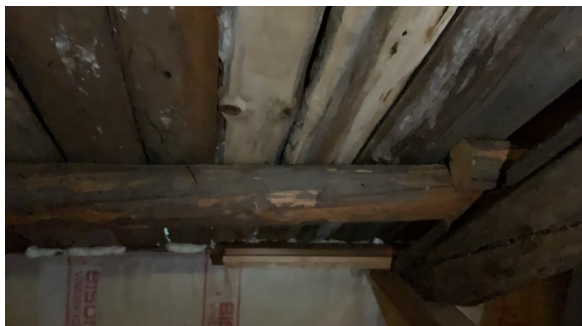
Skjevheter er påregnelig utfra alder og konstruksjonsmetode. Det vil ikke være økonomisk rasjonelt å rette på takkonstruksjonen som et enkeltstående tiltak.

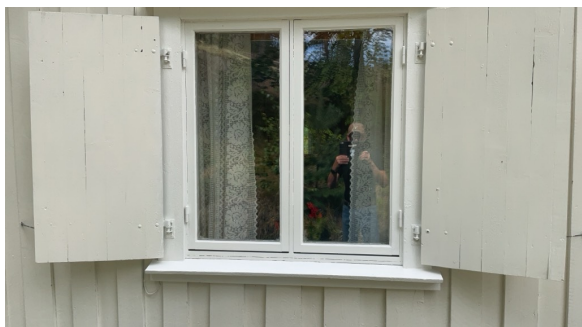
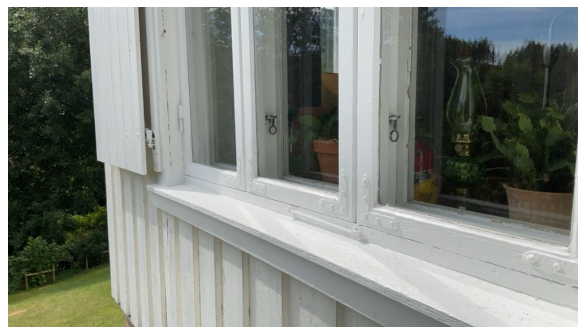
Det er vinduer med enkle glass, dels med varevinduer, sam vinduer med koblede rammer.

På eldre vinduer må det påregnes vedlikehold, samt at enkelte kanskje må skiftes.

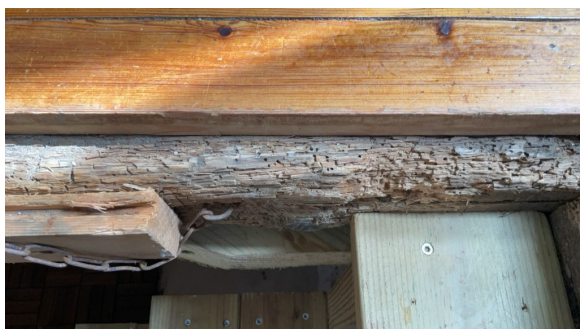
- Det er målt høydeforskjell på mellom 15-30 mm gjennom hele rommet. Tilstandsgrad 2 gis med bakgrunn i standardens krav til godkjente måleavvik.

Det ble funnet flyvehull etter treskadeinsekter (sansynligvis stripet borebille) i gulvbjelkene i kjelleren. Det vites ikke om det er et aktivt eller et gammelt angrep. Angrepet bør holdes under oppsikt.

- For å få tilstandsgrad 0 eller 1 må høydeforskjeller rettes opp. Det vil imidlertid sjelden være økonomisk rasjonelt som et enkeltstående tiltak i en bolig som dette. Dersom boligen en gang skal renoveres, kan man vurdere slike tiltak.

Det anbefales en kontroll og ev. behandling/ reparasjon utført av skadedyrkontrollerende firma.

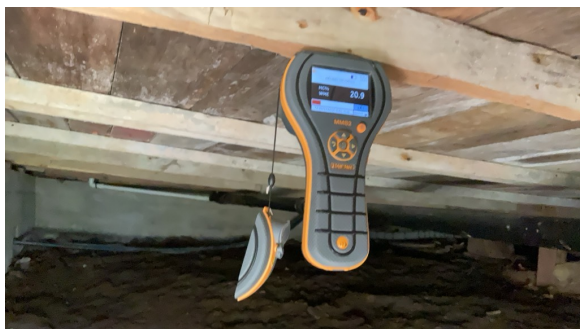
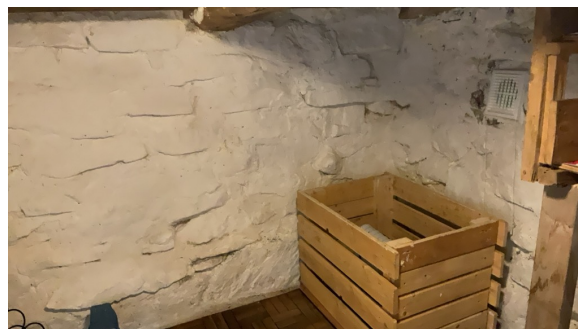
- Det er stedvis påvist fuktnivå som tilsier at konstruksjonen kan ha fuktskader.

Det ble målt fukt i treverket i krypkjelleren på 22 %. Verdier over 18 % kan gi forhold der mugg/sopp kan utvikle seg.

Det bør etableres flere ventiler eller monteres krypromsventilasjon.

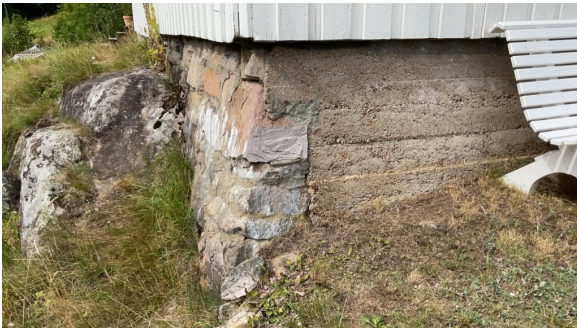
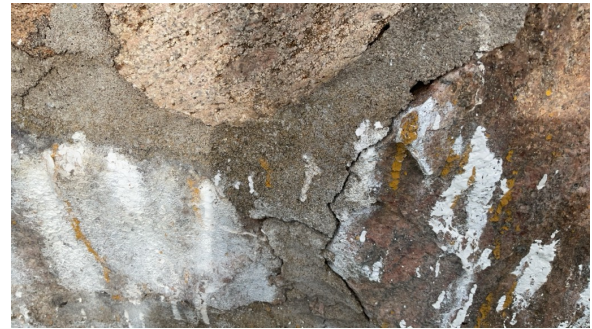
- Grunnmuren har sprekkdannelser.

Riss og sprekker utbedres med murpuss.

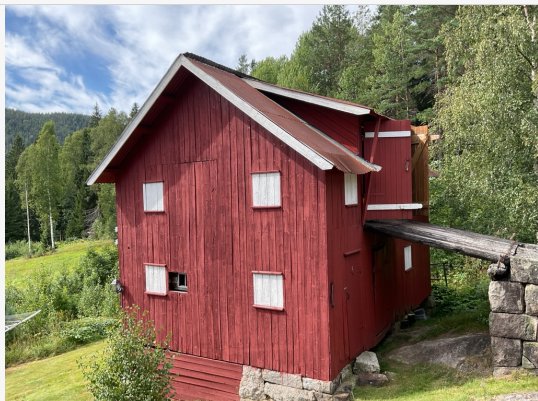
Fundamentert med søyler av naturstein.  
Yttervegger av uisolert bindingsverk med trekledning.  
Saltak tekket med bølgeblekk.  
Bygningen har skjevheter.  
Det er råte i deler av kledning og vegger.  
Takplatene rustet og er deformerte.

Bygningen er nærmest kondemnabel.
