# Klåvsteinane 43

## 4324 SANDNES

### Tilstandsrapport

### Eierskifte

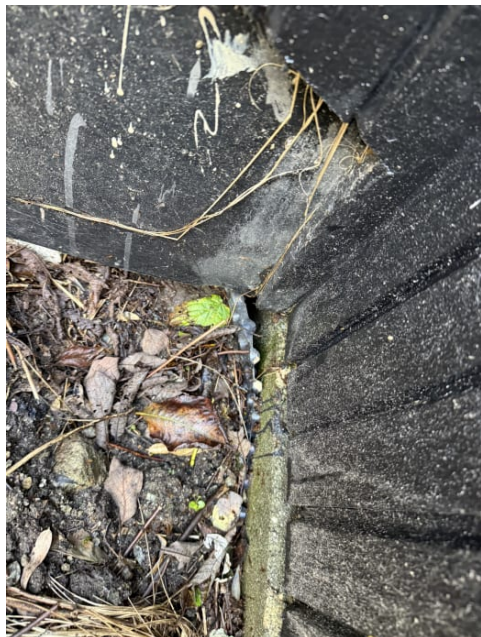
### 6.1 Drenering

Terrengforholdet fører til at overflatevann kan ledes inn mot boligen. Grunnmursplast er stedvis ikke synlig avsluttet med klemlist i toppen. Dette kan føre til at regnvann trenger inn mellom grunnmur og grunnmursplast. Fukt transporteres nedover grunnmuren og legger seg på innsiden av grunnmurens nedre del og vises gjerne som saltutslag. Kan forårsake fukt i nedre del av yttervegger i kjeller om disse er påført og kledd. Antatt normal slitasje på drens fra byggeåret, bør spyles/vedlikeholdes med jevne mellomrom (ca hvert 10 år). Normal tid før vedlikehold av drenssystem med drensledninger er 1 - 5 år. Normal tid før utskifting av drenssystem med drensledninger er 20 - 60 år.

Antatt normal elde/slitasje på drens, bør spyles/vedlikeholdes regelmessig. Opprette fall fra grunnmur. Terrenget må ha fall fra grunnmuren for å sikre god avrenning av overflatevann. Eventuelt må det utføres drenerende tiltak i terrenget for å lede overflatevann vekk fra boligen.

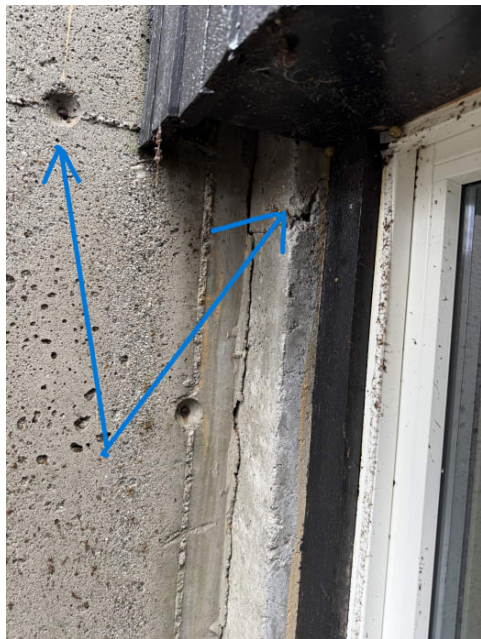
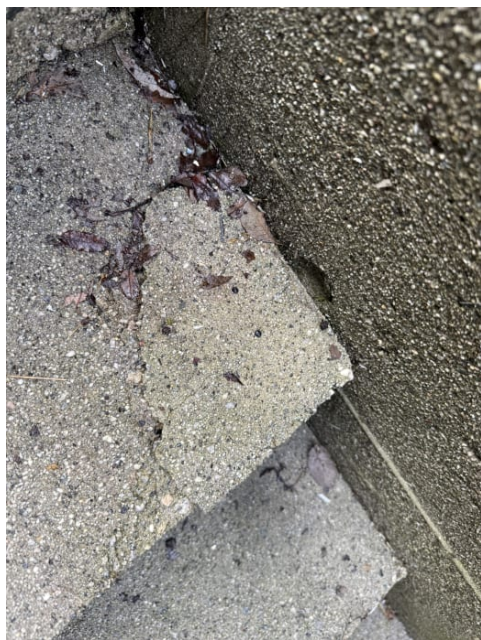
Riss/sprekk utv. trappetrinn

Grunnmur er innvendig utlektet og ikke kontrollert for sprekker eller skader.  
Enkelte riss/sprekker i grunnmur er påregnelig normalt og skyldes i hovedsak tørkesprekker i betongen (svinnriss).  
Enkelte hull etter formstag i grunnmur er ikke ipusset.

For å hindre fuktinntrekk/frostspreng, anbefales en gjenpussing.

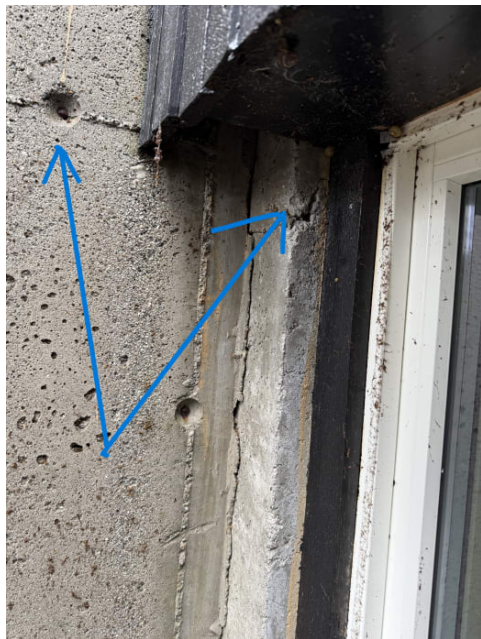
## 6.3 Støttemur

Enkelte riss/sprekker i støttemur er påregnelig normalt og skyldes i hovedsak tørkesprekker i betongen (svinnriss), det er ikke registrert tegn til sammenbrudd. Enkelte forstag i betong er ikke pusset i.

Riss/sprekk og form stag anbefales pusset igjen for å unngå at dette utsettes for inntrenging av fukt og evt. utsettes for frostspreng.

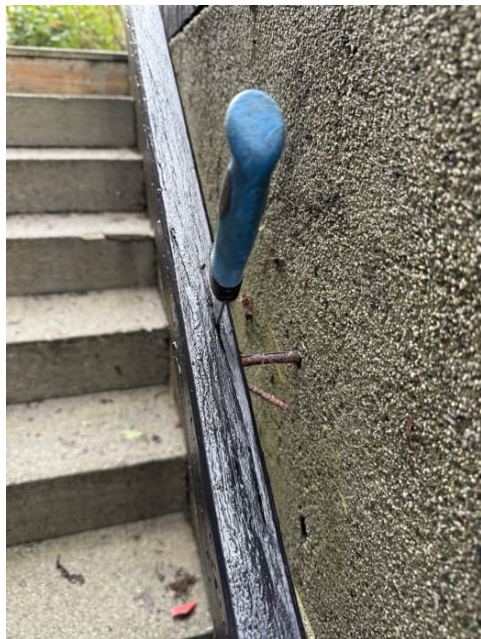
Råte i håndrekke.

TG.3\_ Råte i håndrekke utvendig trapp påregnes skiftet ut estimert kostnad kr.3000,-

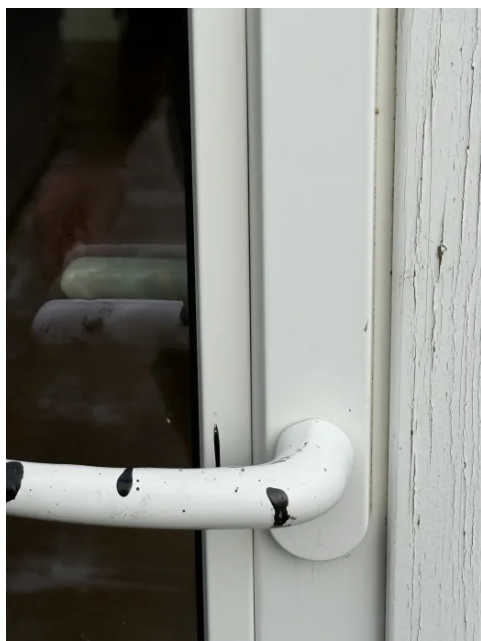
## 6.6 Vinduer og dører

Vinduer og dører fra byggeåret, normal slitasje iht. alder med noe nedbrytning i enkelte karmen/glasslister som er mye utsatt for sol og fuktighet, påregnelig med noe slitasje i pakninger og beslag.

- Rust hengsler og beslag bod dør.

Overflatebehandling/justeringer/smøring anbefales.  
Normal tid før utskifting av tredører og aluminiumsdører er 20 - 40 år.  
Normal tid før kontroll og justering av tredører er 2 - 8 år.  
Normal tid før utskifting av trevindu er 20 - 60 år.  
Normal tid før kontroll og justering av vinduer, hengslede er 2 - 8 år.

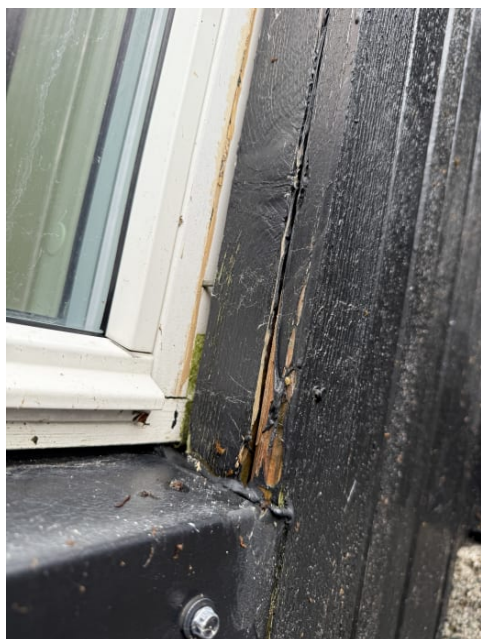
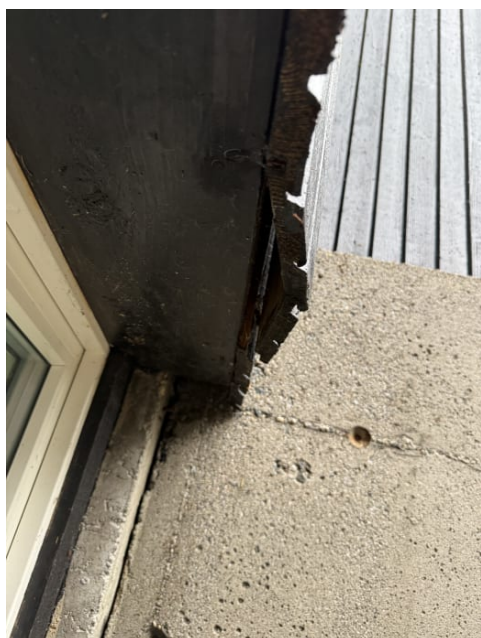
Kledning buller/løsner.

Stedvis liten avstand mellom kledning og terreng /underlag, dette øker fuktbelastningen på treverket og reduserer utluftingen bak kledningen.  
Utvendig kledning fra byggeåret, påregnelig med slitasje og noe nedbrytning og tørkesprekker på de mest utsatte steder.  
Stedvis vridning i kledning kjellervindu sør/vest, løs bordkledning mot tak fasade vest (langside).  
Ufagmessig avslutning av endestubber kledning som ikke er tilstrekkelig renskåret ved tak over carport.  
Råte/nedbrytning i underkant kledning yttervegg ved over tak til bod, endestubber er ubehandlet.  
Råte i håndrekke på vegg utvendig trapp.  
Løs kledningsbord over kjeller vindu og i øvre del av langveggen mot nabo.  
Stedvis malingssøl etter behandling av kledning.

Tiltak må påregnes for utbedring av påviste forhold og evt. skader i fasadene. Tg.2-3 Estimert grunnlag for lokale tiltak kr. 10.000-50000,-  
Videre undersøkelser anbefales før kjøp, slik at tilstand og mulige utgifter blir avklart. Uten slike undersøkelser kan du risikere betydelige og uforutsette kostnader.

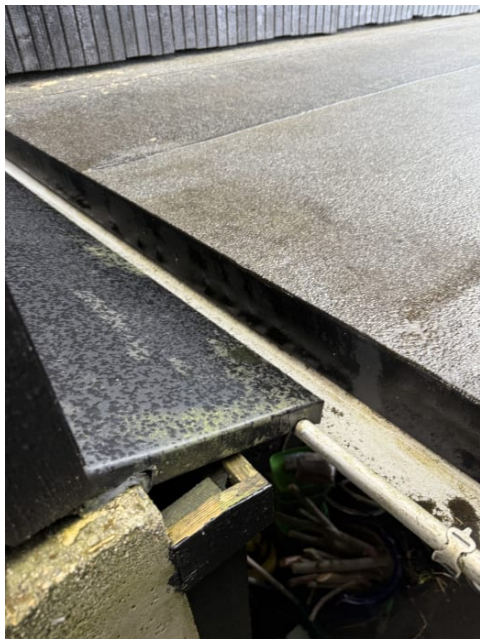
Utett overgang.

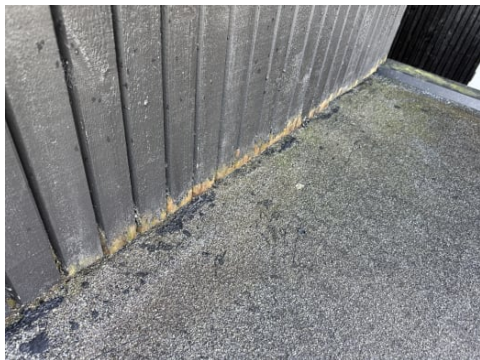
Råte/nedbrytning i underkant kledning yttervegg ved over tak til bod, endestubber er ubehandlet.

Tak over utv. bod, nedbrytning/råte i kledning yttervegg.

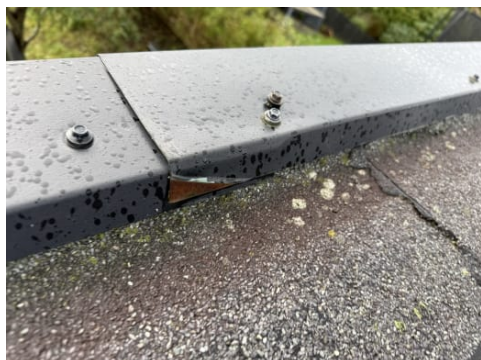
## 6.10 Takteking

Taket er tekket med asfaltbelegg fra byggeåret, antatt normal slitasje i toppbelegget.  
Papptekking har passert 15 år og tettheten i tiden som kommer er usikker.  
Det registreres stedvis noe grønske på taket som anbefales fjernet som et vedlikeholdstiltak.  
Rust i overganger gesimsbeslag, beslag er testet inn med skruer på oppsiden, dermed mer utsatt for utettheter.

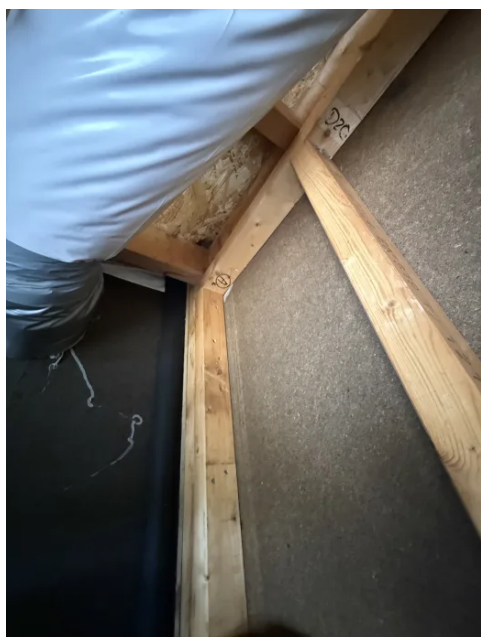
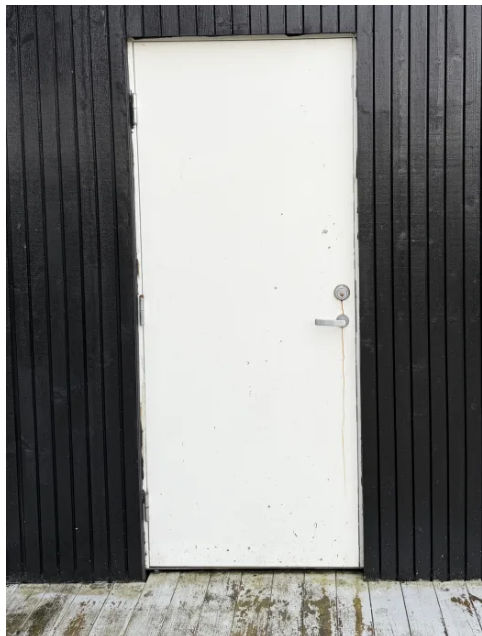
## 6.27 Øvrig: Utvendig bod

- Bod og utvendig kledning er noe lite utluftet.
  - Fuktskade bod dør, rust i hengsler/beslag og lås mekanisme
- TG.3 tegn etter lekkasje i tak ved innvendig hjørne OSB plate.

Tilstand taktekning, lekkasje anbefales nærmere undersøkt/utbedret.
