Tilstandsrapport

Enebolig

Åssvingen 11 , 7350 BUVIKA

Befaringsdato: 17.03.2026

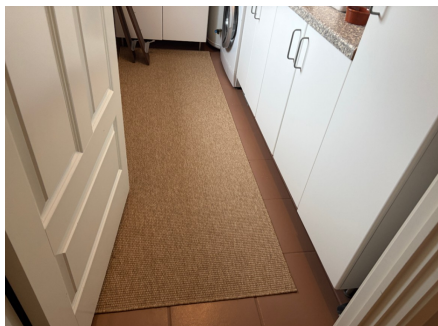
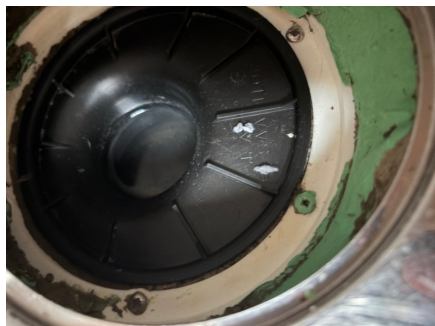
Vaskerommet er fra byggeåret og har flis på gulv og malt panel på vegger. Malt panel i himling. Gulvvarme. Utstyrt med opplegg for vaskemaskin, skyllekum, bereder og rørfordelingsskap, ventilasjonsaggregat og mekanisk avtrekk. Sluket er et plastsluk og det måles tilnærmet flatt gulv.

Vaskerommet holder ikke dagens krav til våtrom med tanke på alder på tettesjikt og tilnærmet flatt gulv. Forholdet vil likevel ikke medføre vesentlig risiko for skader. Dette grunnet at rommet ikke er tiltenkt regelmessig bruk av fritt vann på overflater. Vaskerommet vurderes til å utfylle sin funksjon, dagens bruk tatt i betraktning.

Det anbefales en forsiktig bruk med tanke på fallforhold.

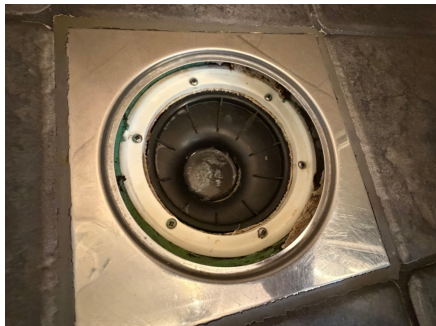
1. ETASJE > BAD

Det er plastsluk og smøremembran med ukjent utførelse. Sluket er et plastsluk og ingen tegn på skader blir registrert. Kontrollen er følgelig begrenset og det forventes da at membran er benyttet som fuksikring bak og under flis og er påført på en fagmessig god måte etter leggeanvisning.

- Mer enn halvparten av forventet brukstid er passert på membranløsningen.

Tilstandsgrad 2 er satt med bakgrunn i alder på tettesjikt og derav økt risiko for lekkasjer.

- Overvåk tilstanden jevnlig. For å få tilstandsgrad 0 eller 1 må tettesjiktet skiftes ut, men tidspunktet for når dette er nødvendig er vanskelig å si noe om.

Det anbefales å installere et dusjkabinett for å begrense overflater for belastning med fritt vann.
